**RAPPORT DE L'INSPECTION DES INSTALLATIONS CLASSEES**

**Objet** : Société TOTAL PETROCHEMICALS FRANCE à SAINT-AVOLD.  
Visite d'inspection du 14 janvier 2014 – Incendie PE du 12 janvier 2014.

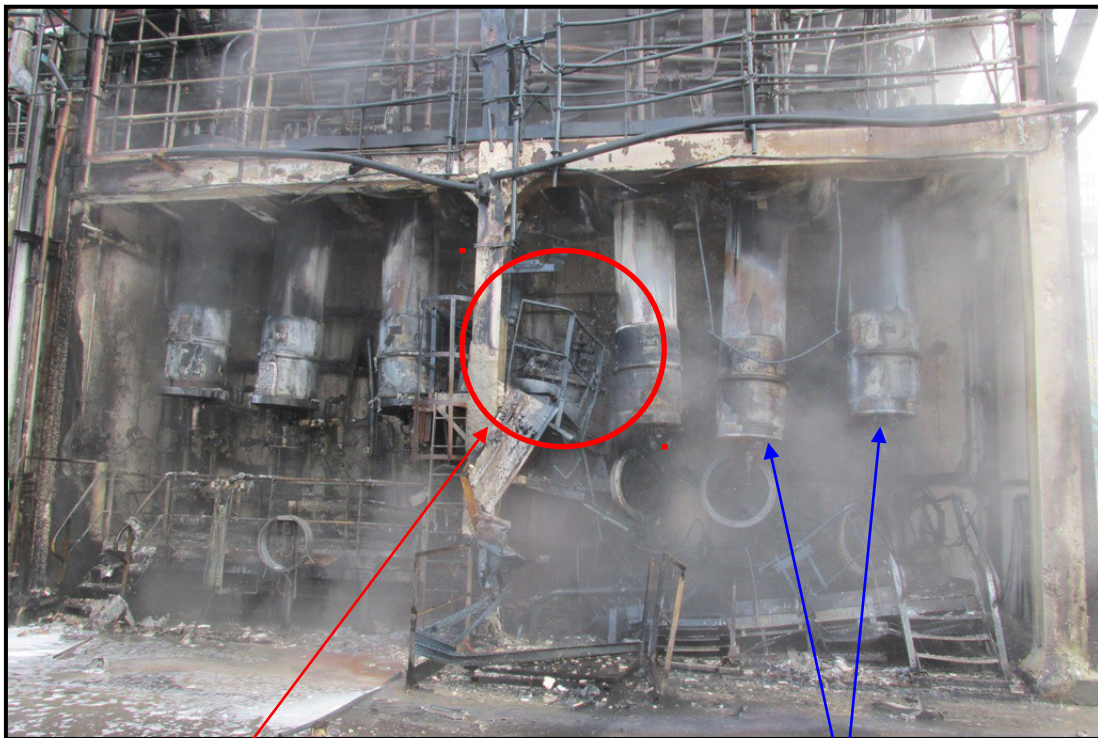
**Photo 1** : zone de récupération des graisses

Cet accident n'a causé aucun dommage corporel mais a occasionné des dégâts significatifs, notamment sur les bouteilles à graisses comme le montre la photo ci-dessous :

Zone de feu constatée  
par l'exploitant

Bouteilles à  
graisses

Le jour de la visite, la ligne 41 de l'atelier polyéthylène était à l'arrêt et la zone sinistrée balisée. Nous avons constaté l'ampleur des dégâts sur cette section de récupération des graisses, notamment au niveau des structures situées à proximité et en hauteur. A première vue les distances des flux thermiques susceptibles d'avoir eu des effets sur les structures voisines ne semblent pas être très importantes (présence de matières plastiques apparemment non dégradées à proximité). L'exploitant précise toutefois qu'une équipe d'expert a été nommée afin d'évaluer plus précisément les dégâts, et notamment évaluer les équipements de la ligne 41 touchés par les flux thermiques et ayant pu subir une altération des matériaux les composant.

Nous précisons que cette partie de la ligne (récupération des graisses), comme le montre la photographie précédente, donne sur l'extérieur et se trouve de fait relativement isolée du reste de la ligne situé à l'intérieur du bâtiment.

Un premier rapport d'incident nous a été remis et commenté le jour de notre visite d'inspection. A ce moment, l'origine de l'incendie n'était pas connu, notamment du fait de l'inaccessibilité de la zone pour raison de sécurité. Toutefois, au regard du déclenchement de la détection incendie en salle de contrôle, et de la constatation du feu sur place, l'exploitant suspecte une fuite sur tuyauterie à proximité de la trémie de récupération des graisses.

L'exploitant précise avoir mis en place un groupe d'analyse pour déterminer les causes de l'accident. Les conclusions de cette analyse devaient être remises au directeur du site de TPF à Saint-Avoid pour le 14 février. **Nous demandons à l'exploitant de remettre à l'inspection des installations classées, sous une semaine, le rapport complet de cet incident comprenant les conclusions de l'expertise.**
