# Le Belvédère 2015-16, information énergie

**Réunion d'information n°1,  
mercredi 9 décembre 2015, sur le  
diagnostic et l'analyse des problèmes**

## 5. Les résultats de l'audit

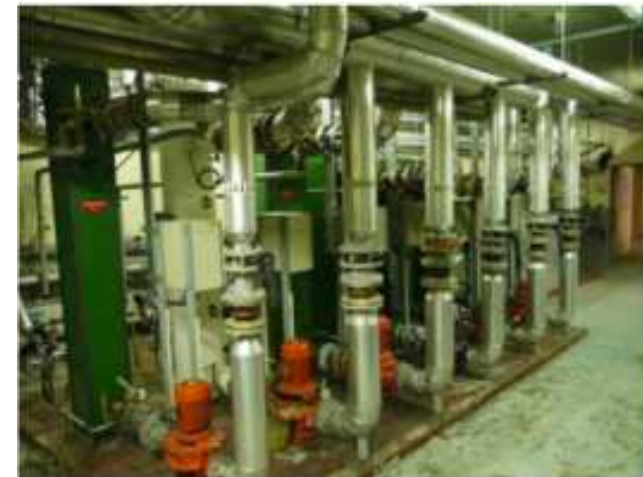
- > *CPCU, chauffage collectif parisien (avec des énergies renouvelables)*
- > **Fuites de chaleur** sur le réseau interne (calorifugeage insuffisant ou absent)
- > **Amélioration du réseau**, votée en mai 2015 (économie d'énergie de 5 à 8%)

Sous-station principale et ses 6 échangeurs à changer.

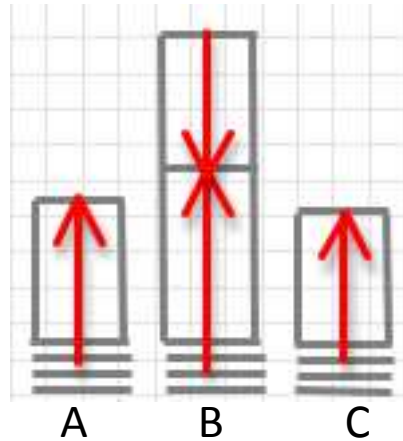
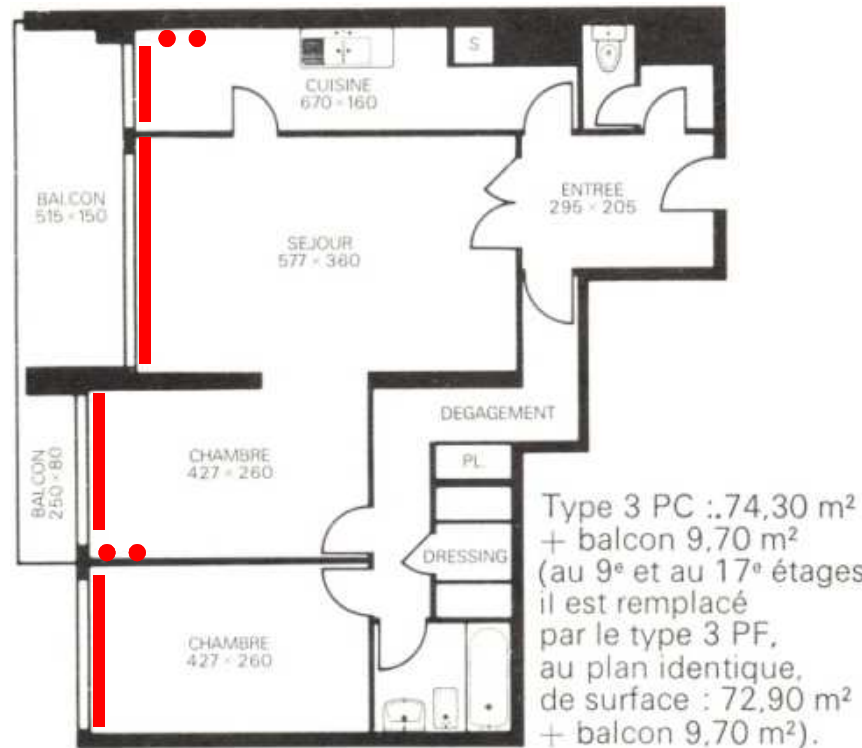
Radiateurs  
colonnes collectives ●

> Fortes **différences de température bas / haut**

> **Equilibrage manuel peu efficace** en pied ou en tête de colonne.

> Radiateurs à ailettes **efficaces** mais très **emboués, robinets manuels souvent bloqués**. Désembouage à faire avant les travaux

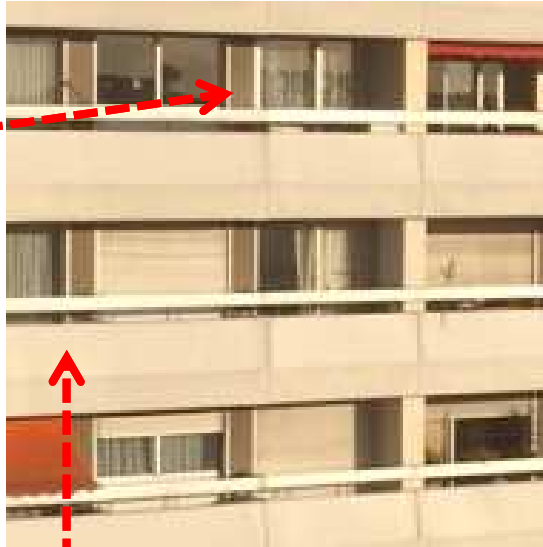
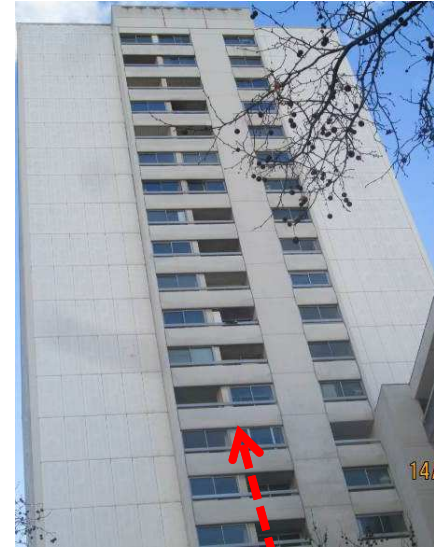
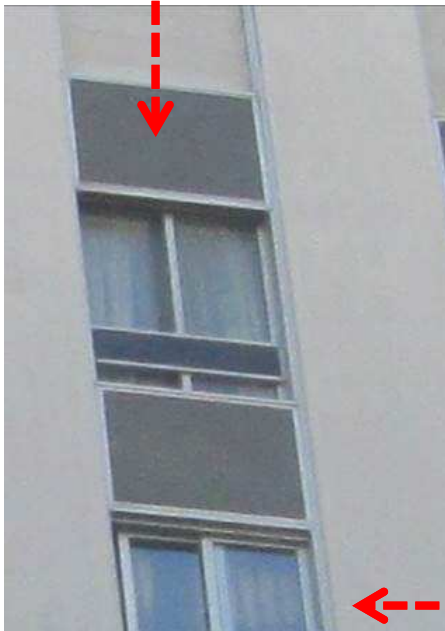
**Fermeture de loggia :**  
24 / 72 façade N du B, un peu isolant)

**Balcons et loggias :** « ponts thermiques »  
par allèges béton (B) et par les dalles (tous bâtiments)

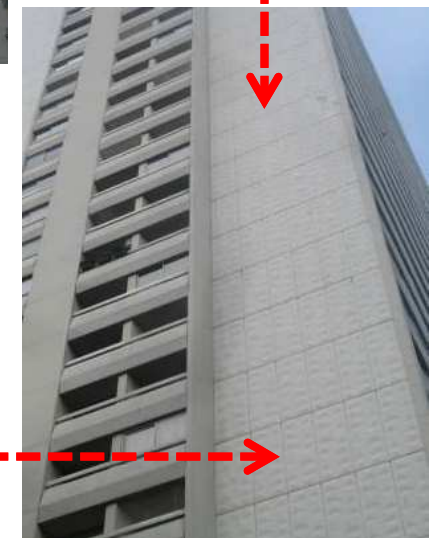
**Murs pleins ou avec bardage, peu isolés**

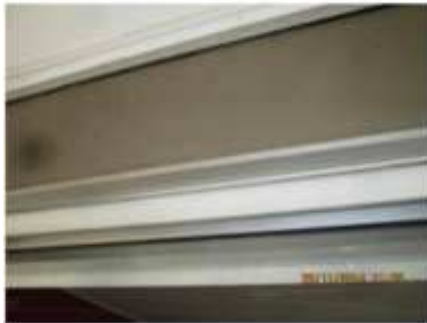
Façade extérieure du coffre de VR, très peu isolée, comme les allèges et meneaux

> Baies vitrées coulissantes alu de 95 mm d'épaisseur, **menuiserie sans rupture de pont thermique, simple vitrage** (basculantes dans les cuisines), avec coffres de volets roulants (sauf cuisines) non isolés.

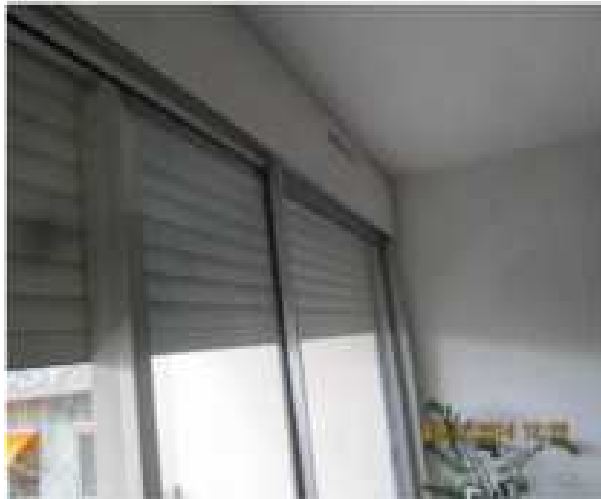
Fenêtres coulissantes avec coffres en contreplaqué très peu isolés, pas étanches aux courants d'air. Prises d'air.

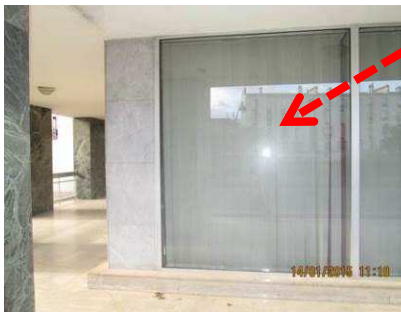
**Locaux collectifs : simple vitrage**

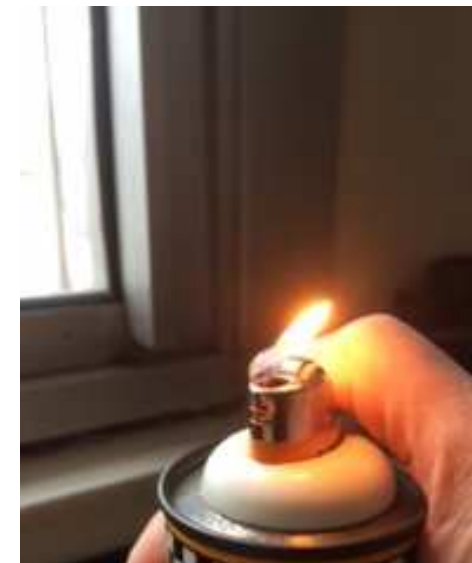
> *48% sentent des courants d'air par les coffres de volets roulants ou les plinthes), y compris avec des fenêtres à double vitrage.*

*Test du briquet ...*

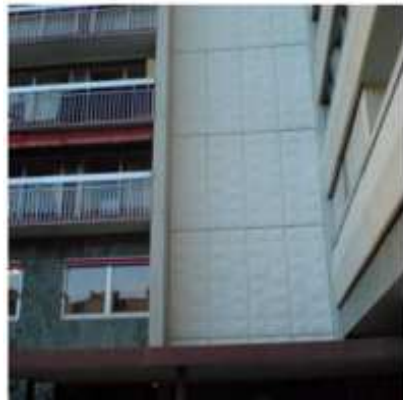
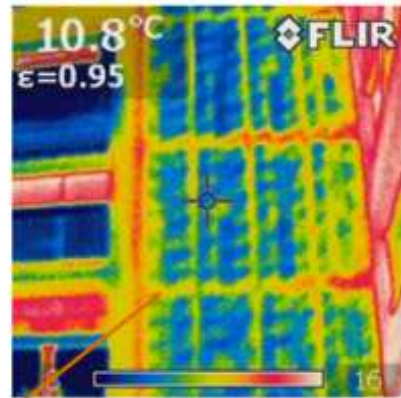
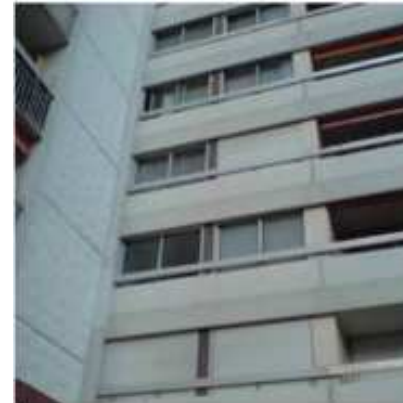
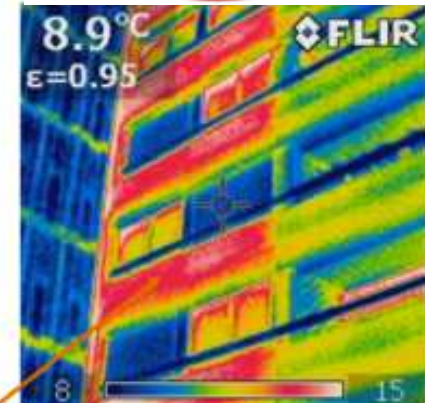
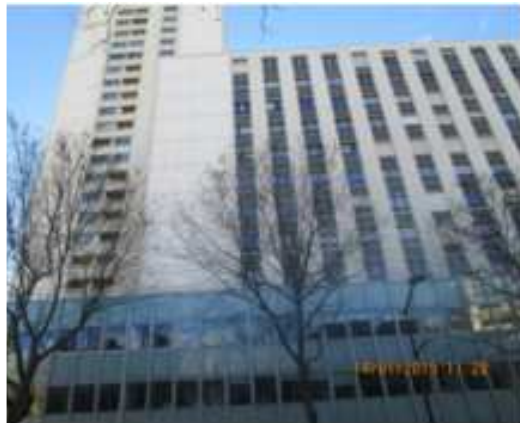
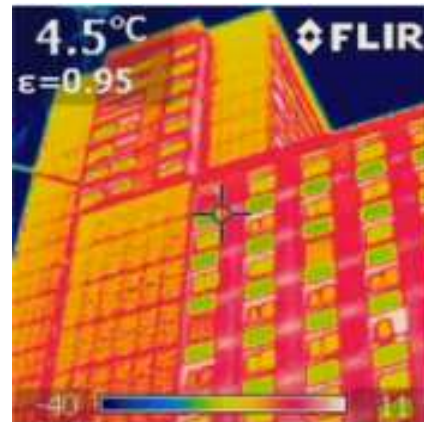
Les clichés thermographiques par caméra à infrarouge montrent les déperditions thermiques.

**Bleu** : pas de déperdition ou local non chauffé (loggia ouverte ou balcon)

**Du jaune au rouge** : de plus en plus de perte de chaleur

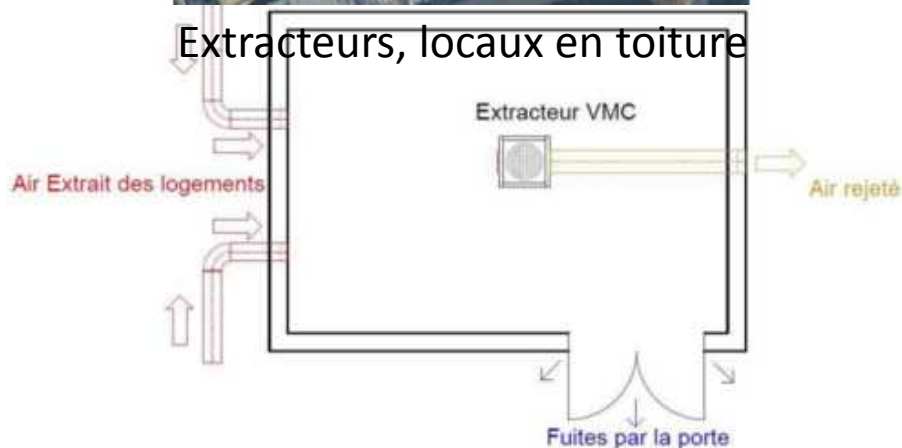
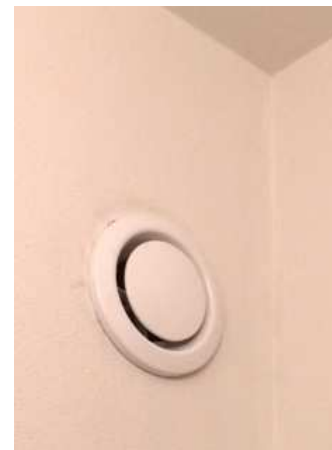
Extracteurs, locaux en toiture

Une bouche d'aération (partie privative) doit être nettoyée régulièrement

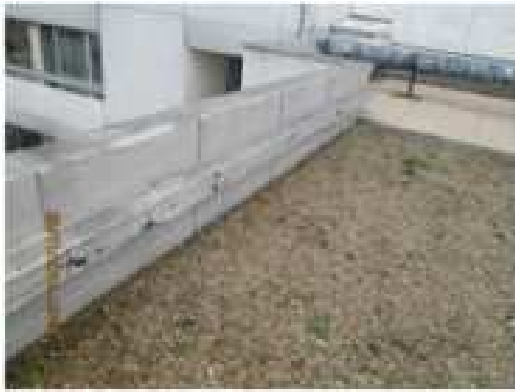
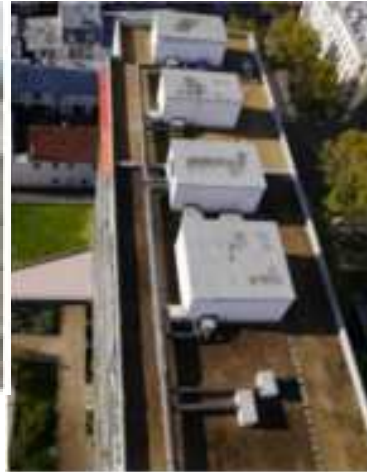
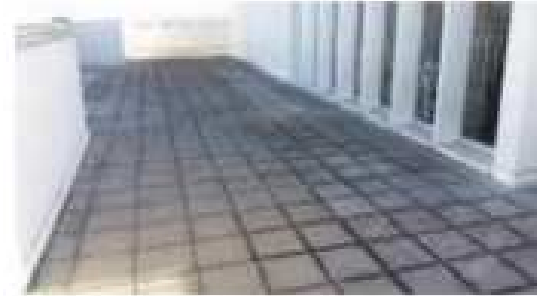
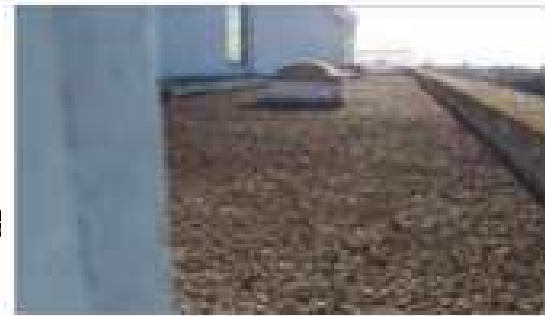
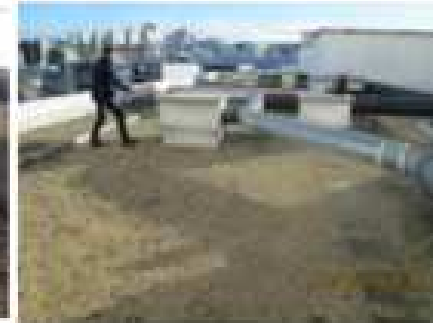
> **Toits terrasses sans désordre apparent, étanchéité + isolant sous gravillons ou dalles.**

> **Acrotères assez hauts (sauf toiture piscine B) et bien protégés.**

> **Nombreux édicules (ventilation, ascenseur), empêche de poser des panneaux solaires**
