RAPPORT DE NETTOYAGE ET DOUBLAGE
« CHRIST GLORIEUX »
OUVRAGE TISSÉ D'APRÈS LE CARTON DE LÉON ZACK

Octobre 2020

Nettoyage et rédaction: Nathalie Hatala, Restauratrice de patrimoine textile, diplômée INP
Doublage: Fatima Cerqueira , Restauratrice de tapisserie.

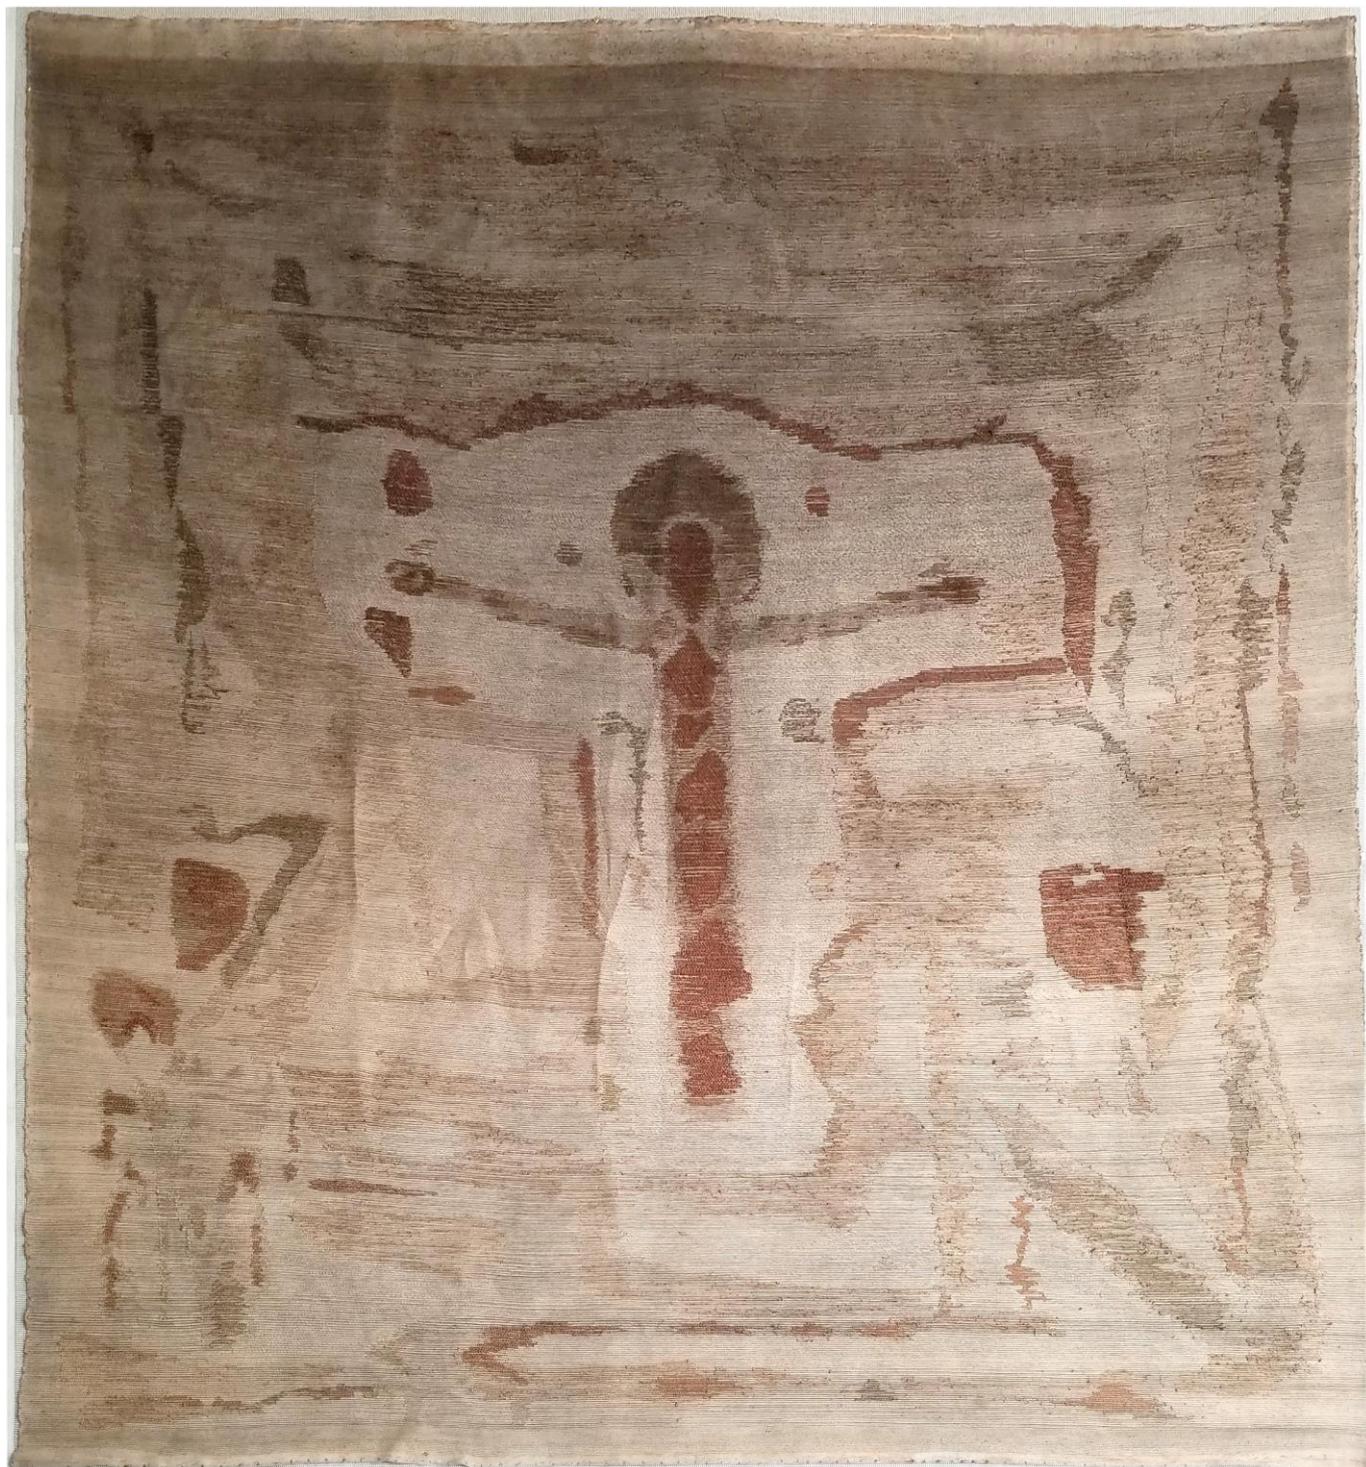
Vue générale de l'avert de la tapisserie.

On note l'empoussièremement très important de la zone supérieure, mais également médiane

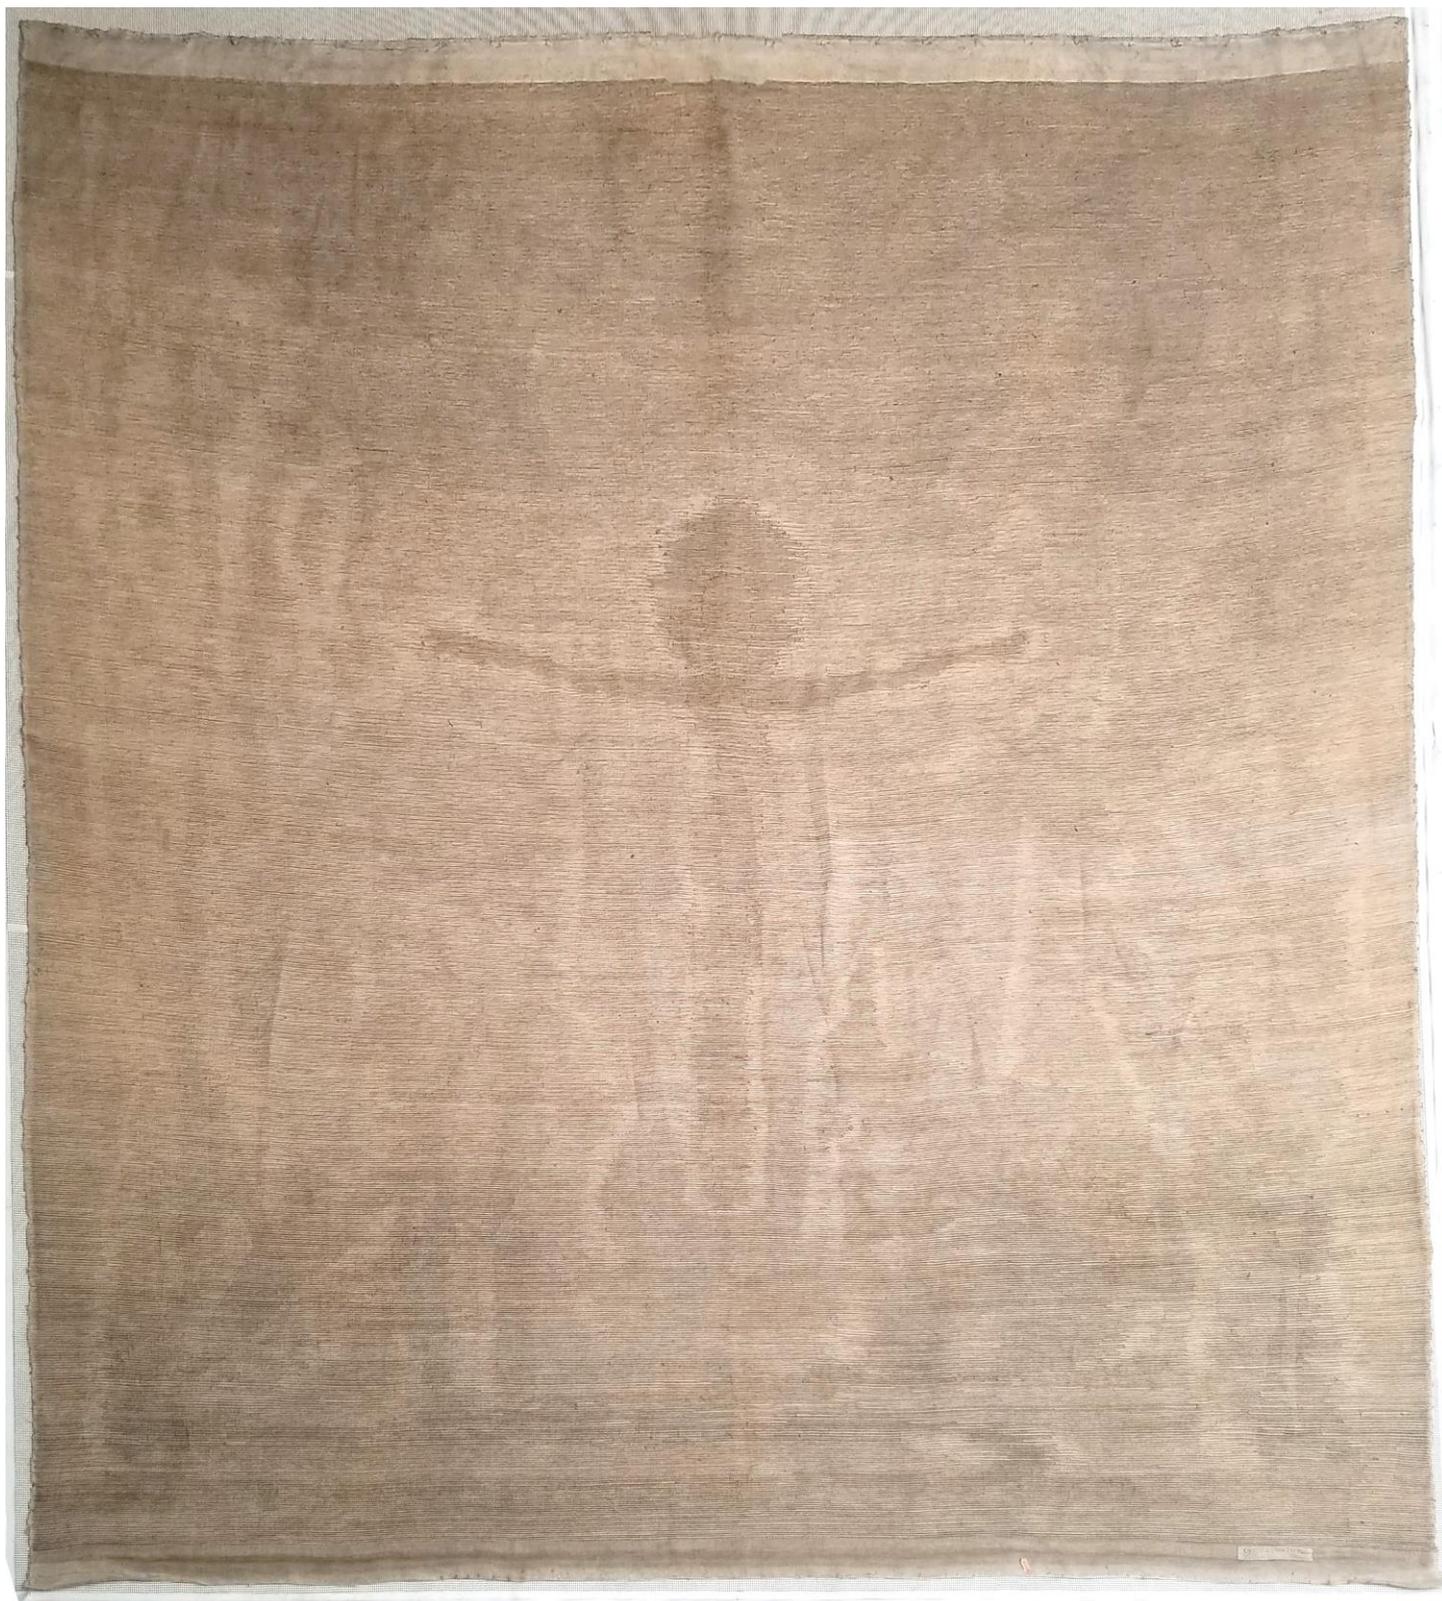
Vue générale du revers de la tapisserie

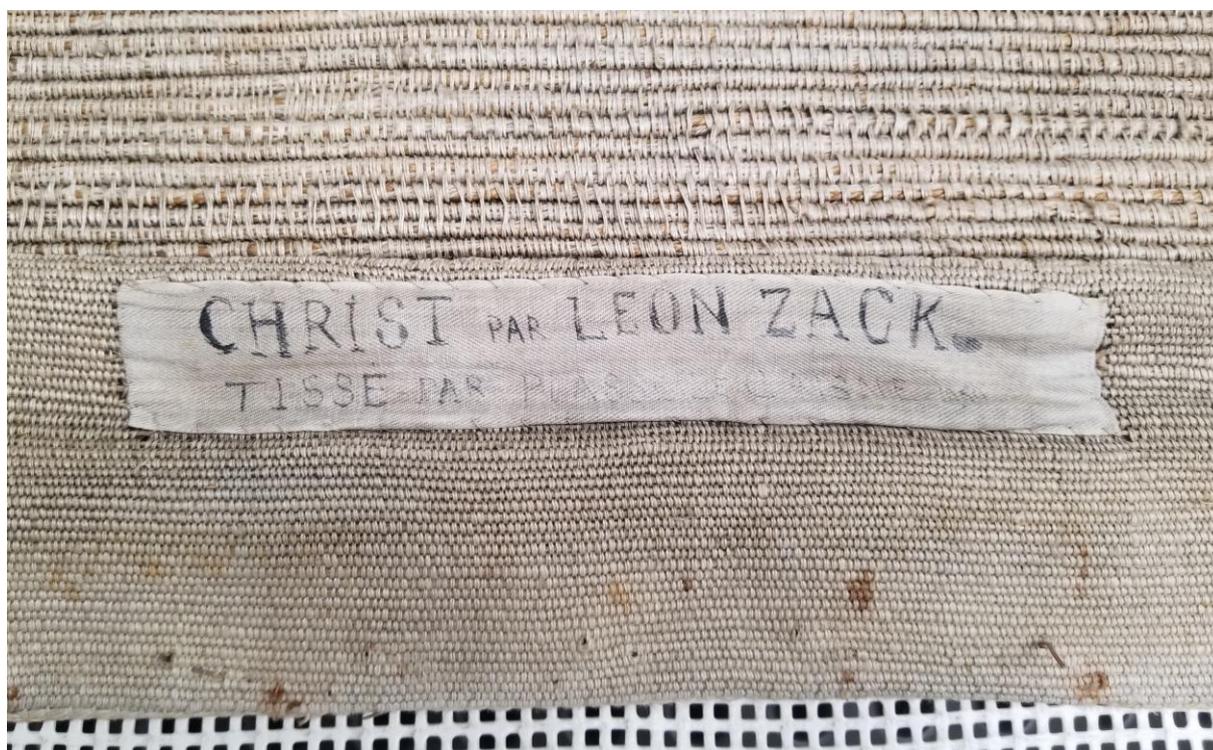
Inscriptions trouvées sur le revers

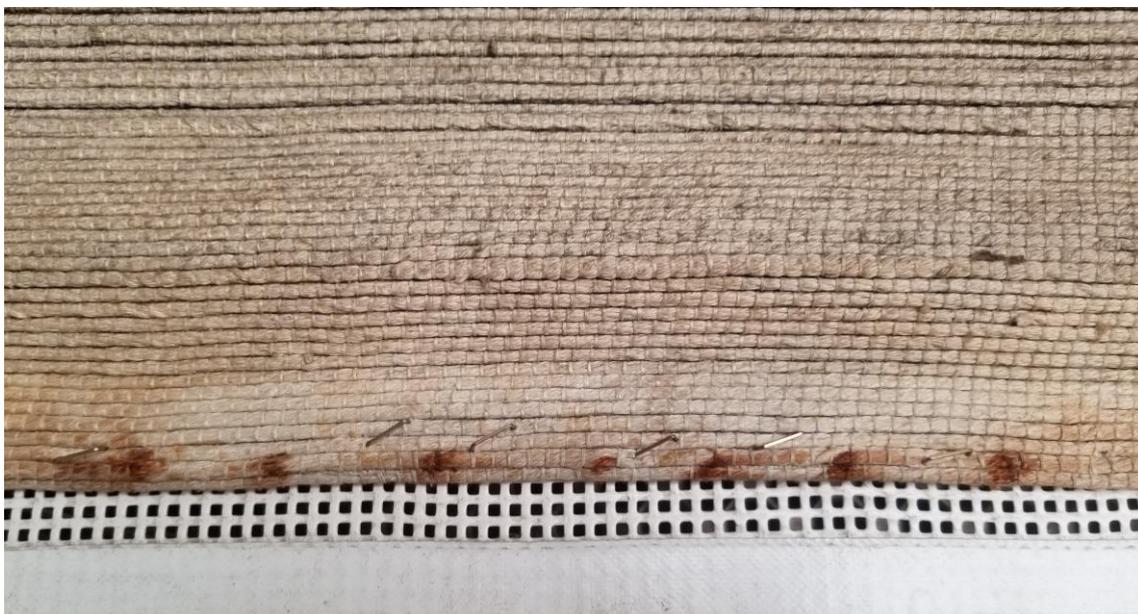
On note une présence abondante d'agrafes
mais également de traces d'oxydation dues à un clouage antérieur

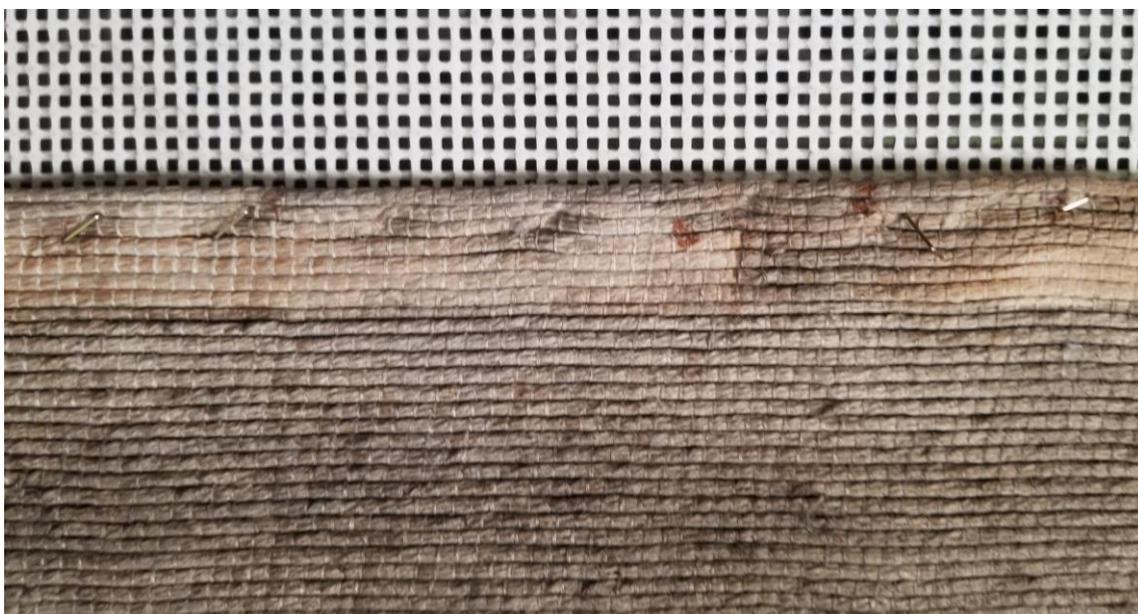
L'encadrement a laissé une marque également, sur le pourtour.

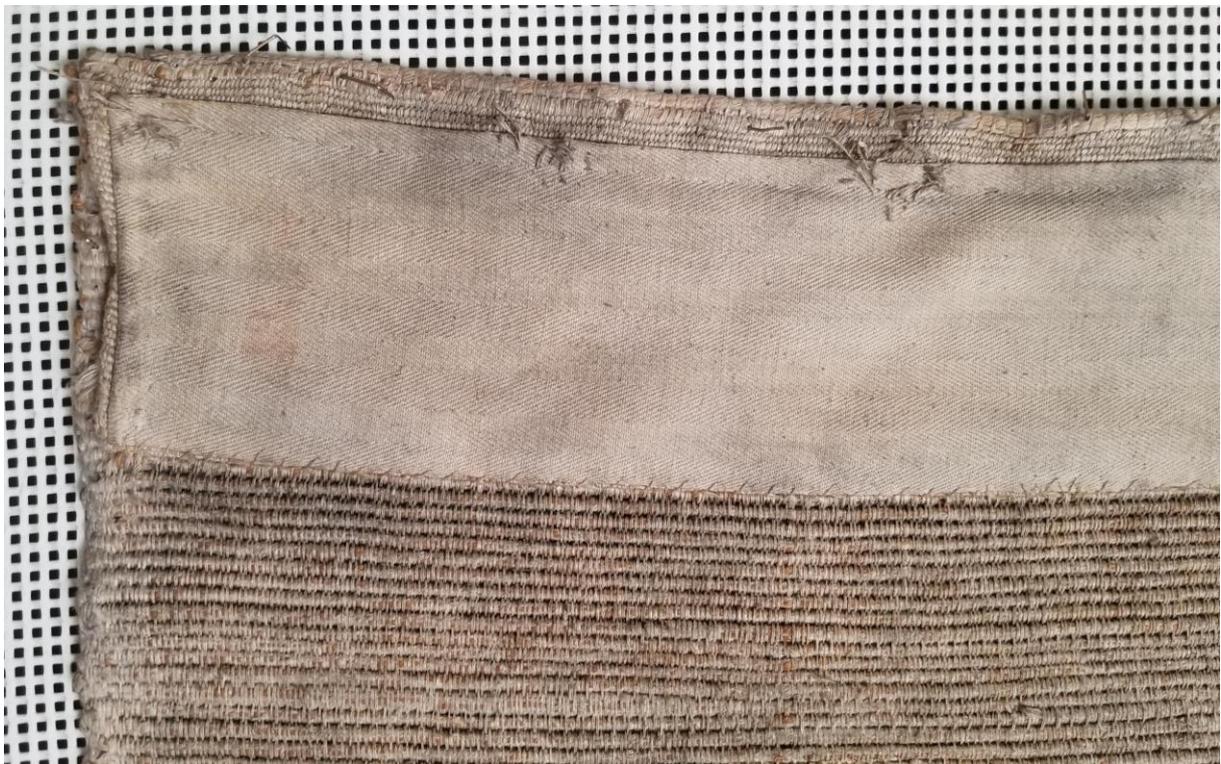
Détail de la finition du bord supérieur avec repli de la tapisserie, recouvert d'une sangle.
On notera les fils de fixation rémanents d'un accrochage antérieur par anneaux

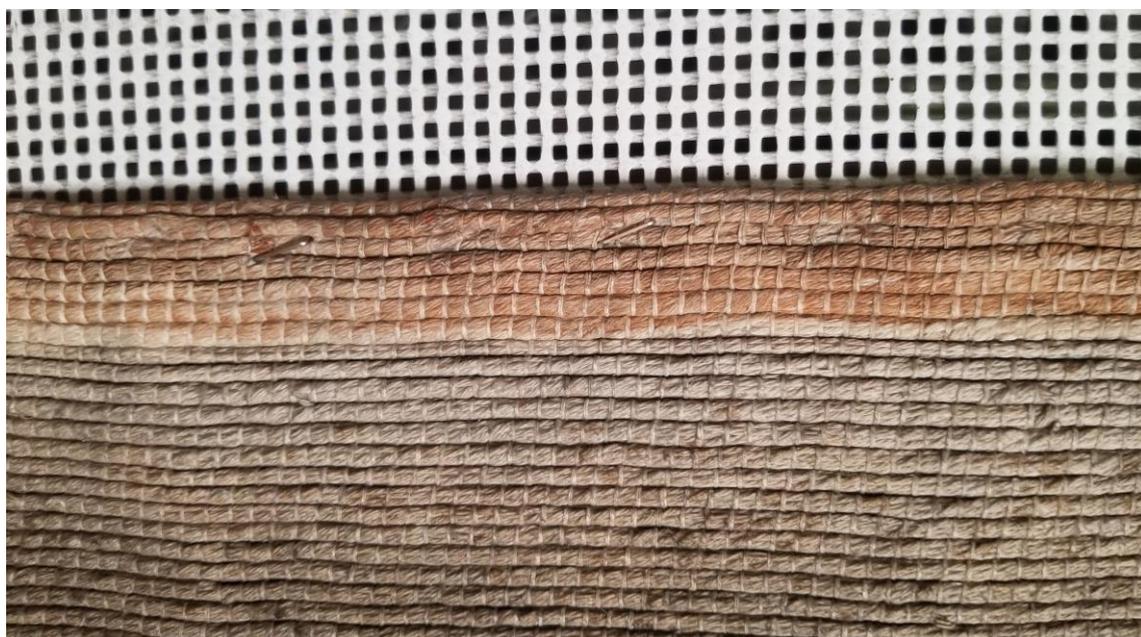
On remarque également un transfert du vernis de l'encadrement sur les bords.

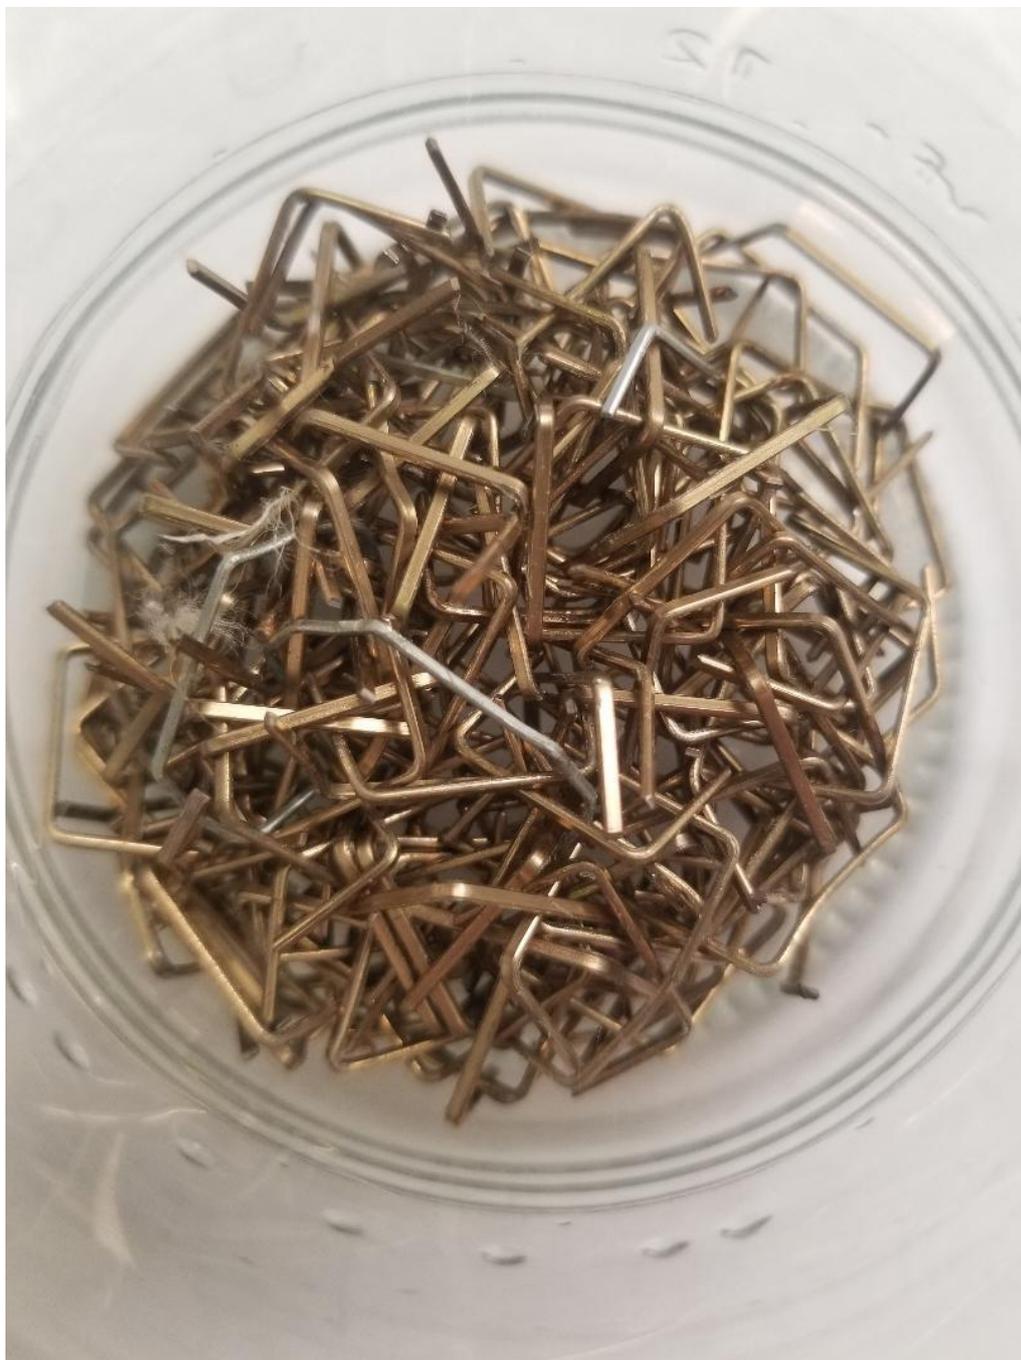
Quantité d'agrafes éliminées de la tapisserie

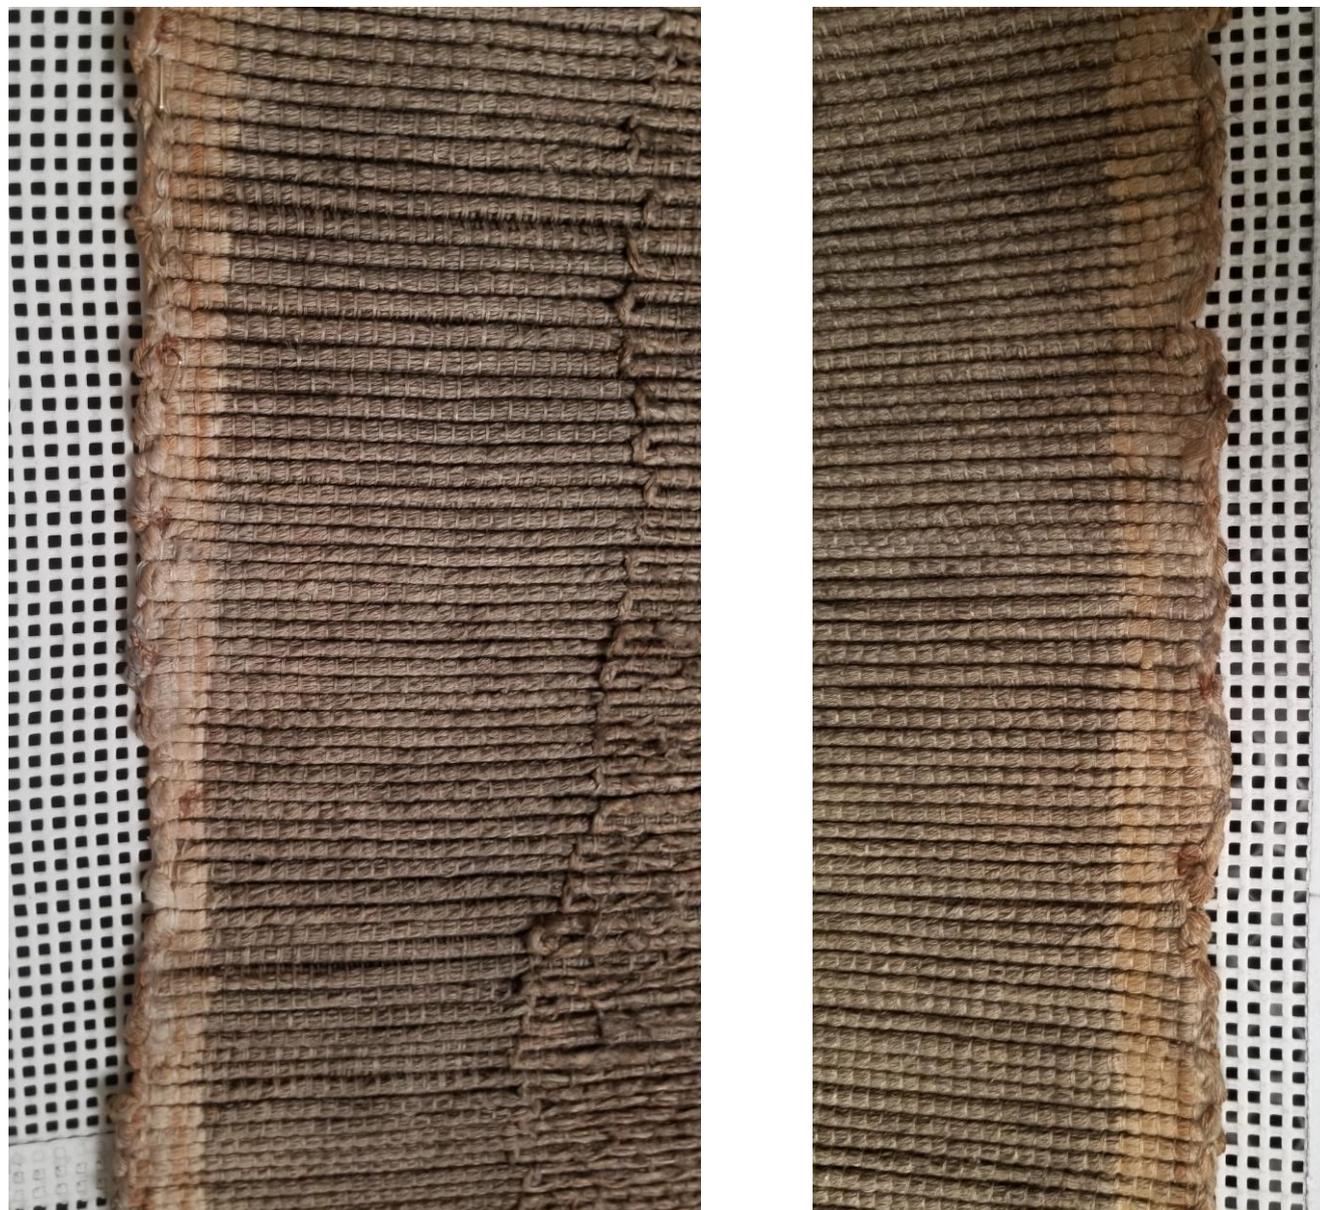
Exemple de l'état d'empoussièrement extrême, en regard des zones protégées par l'encadrement

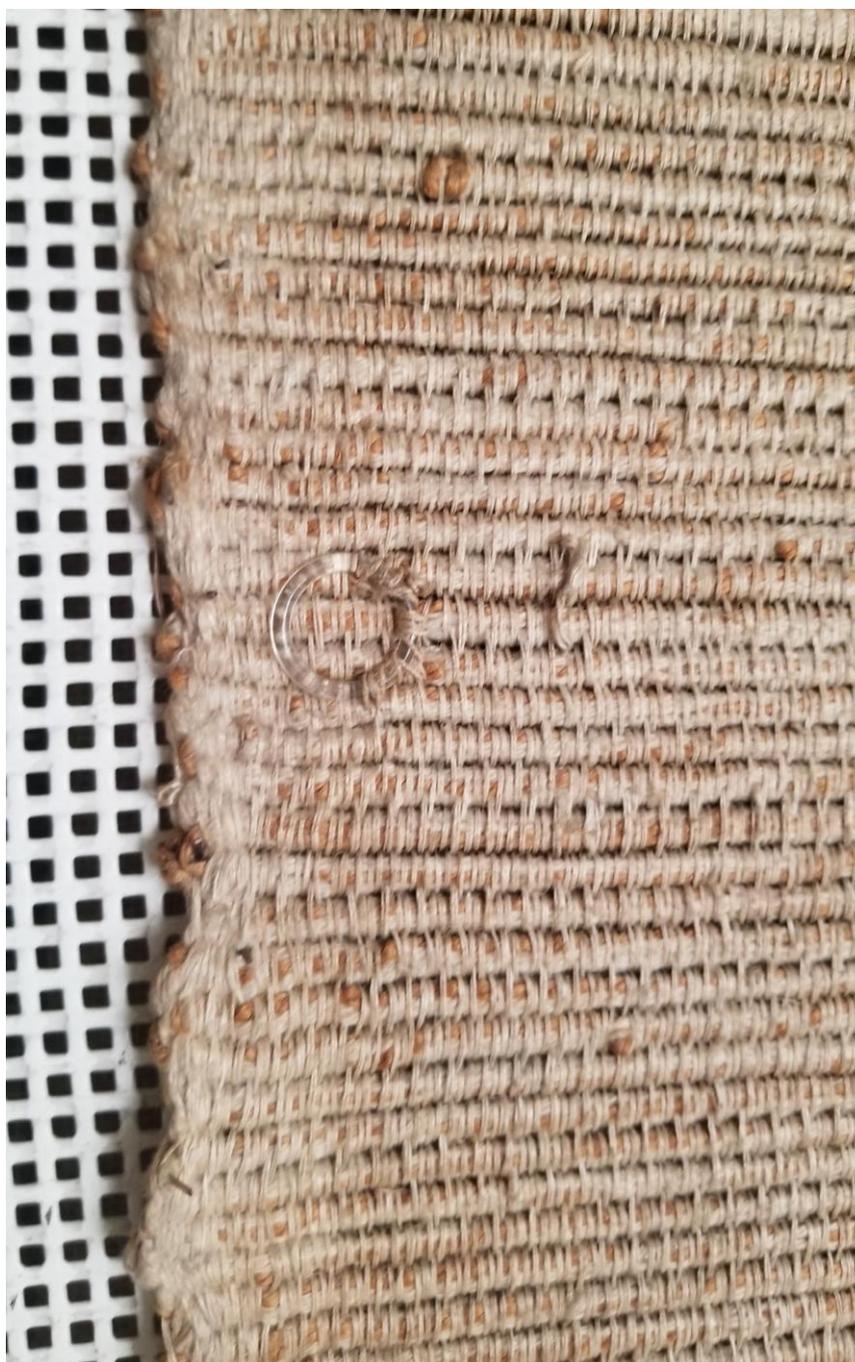
Détail d'un des anneaux latéraux restant de l'accrochage antérieur

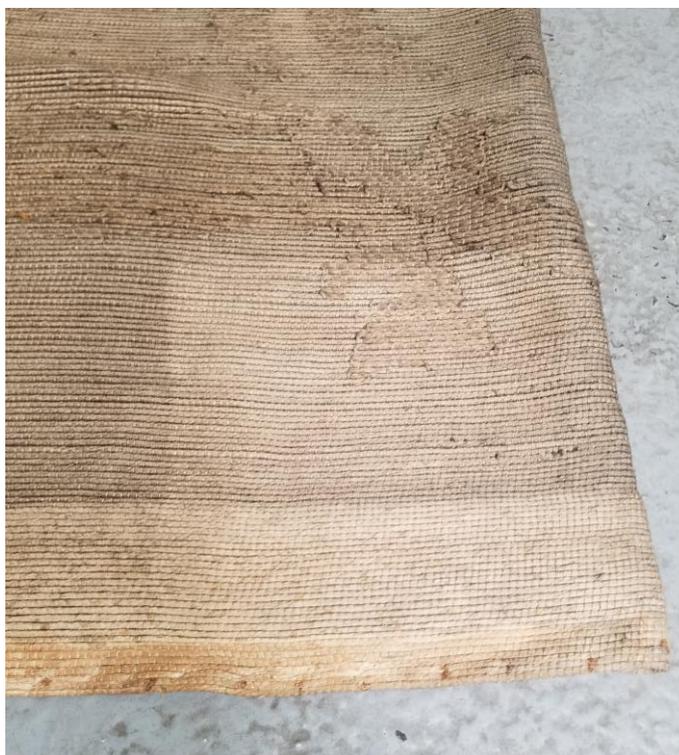
Dépoussiérage par aspiration en cours d'exécution.
La différence est notable

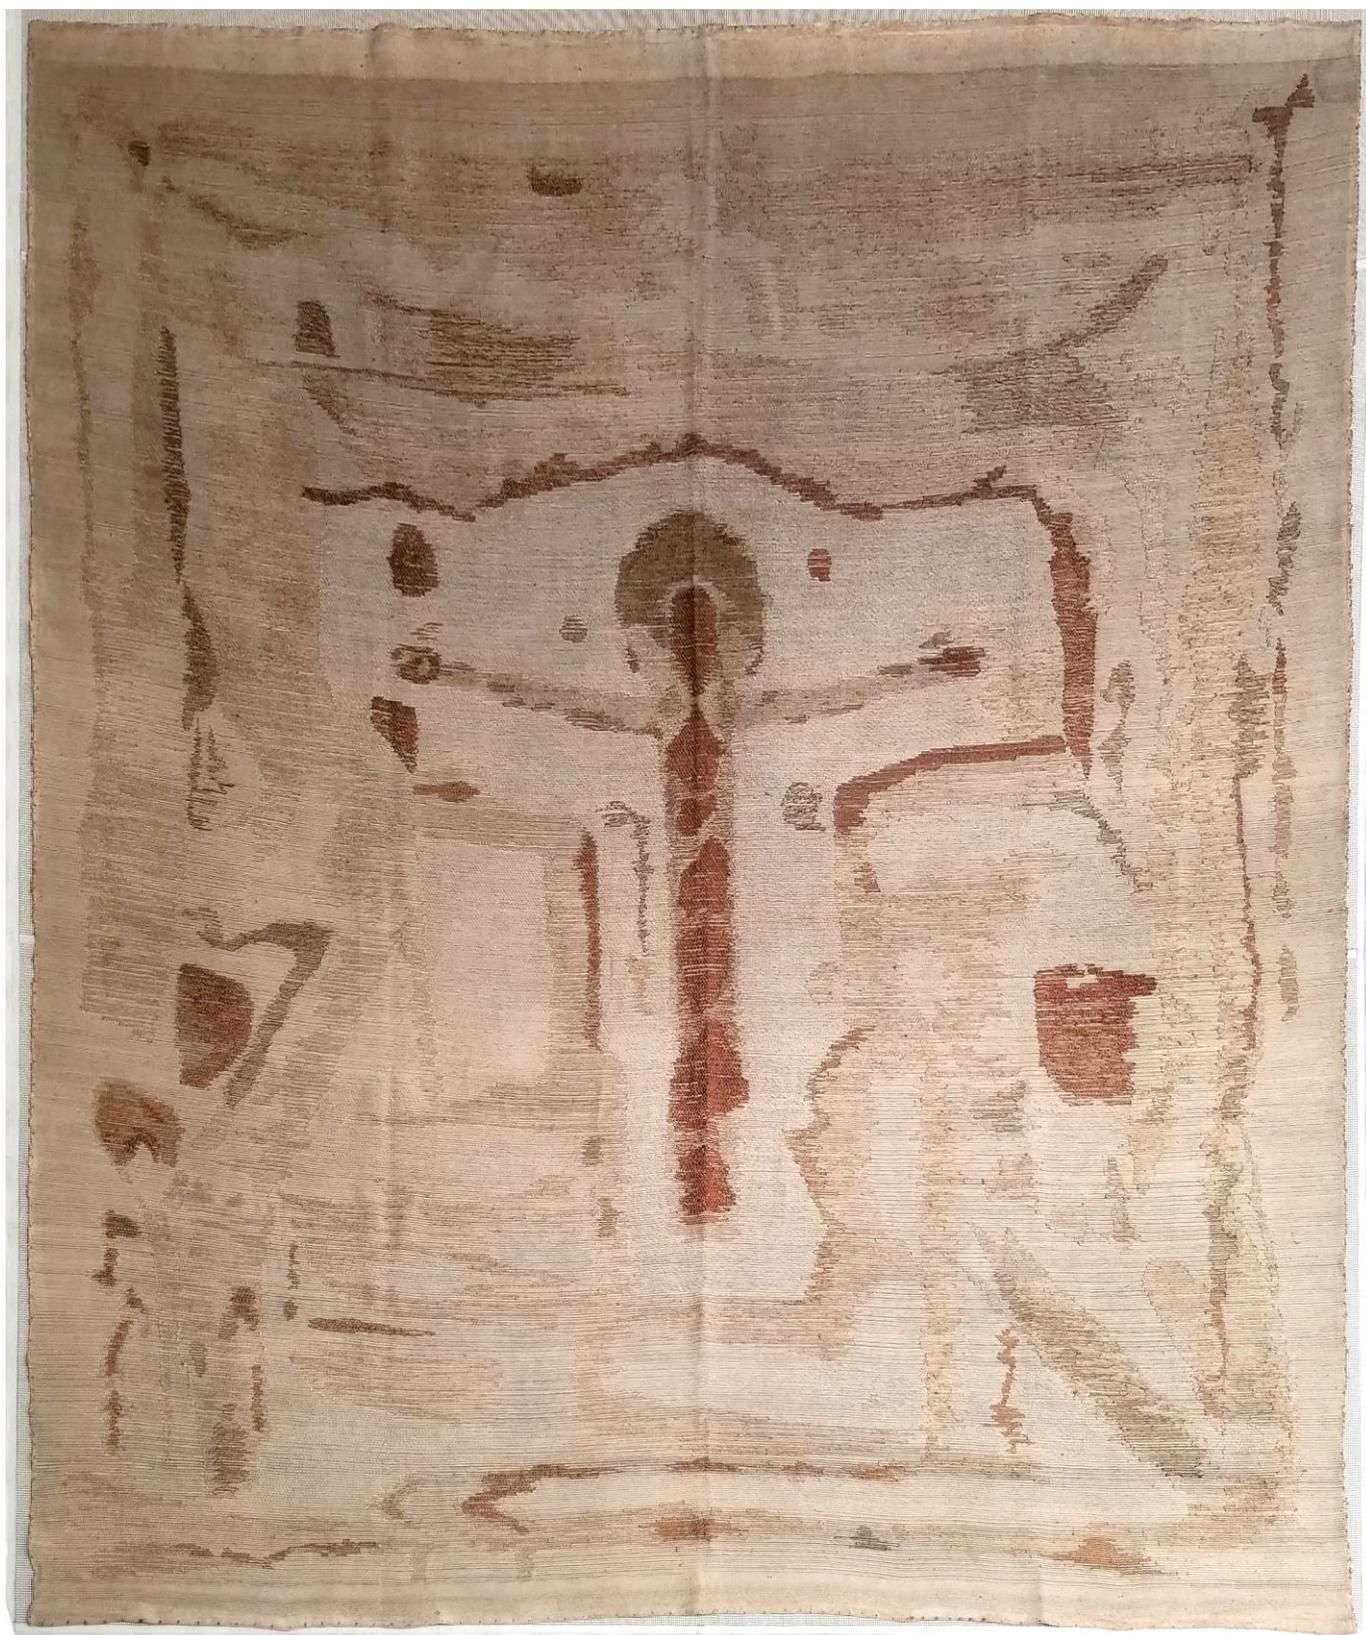
Vue d'ensemble de l'avvers après dépoussiérage soigneux

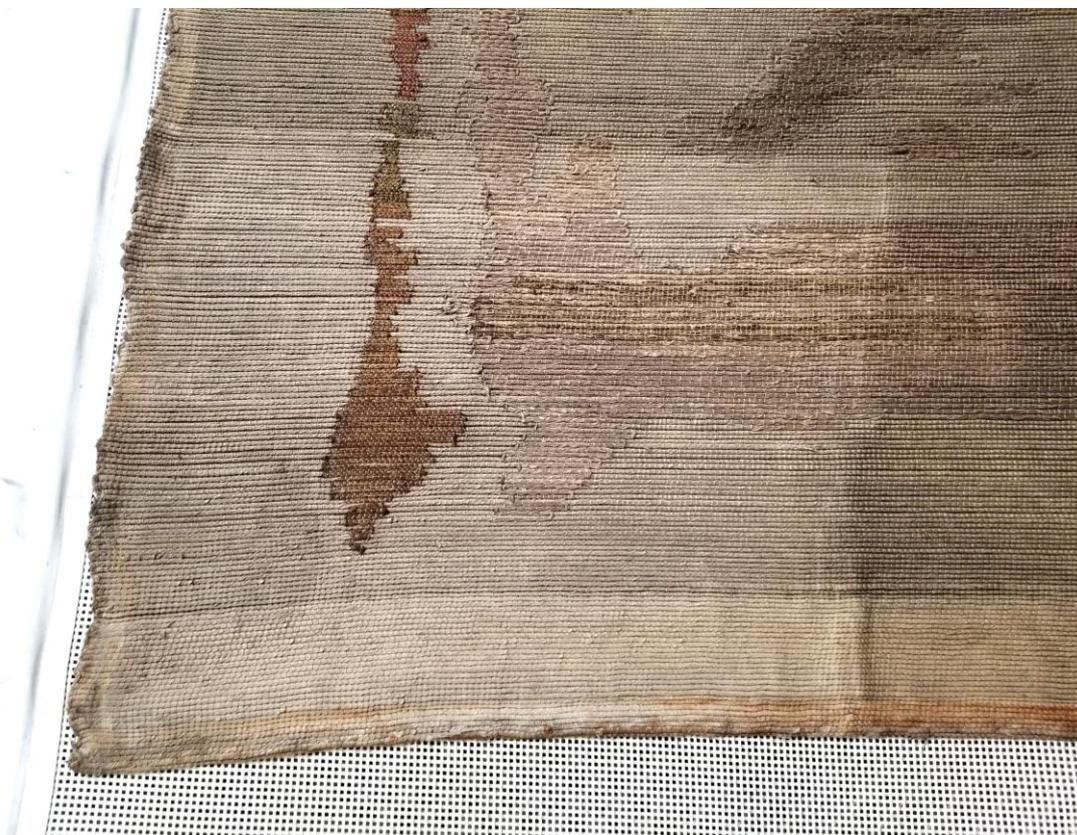
Résultat du test d'extraction après le premier bain.
Le taux d'élimination de la poussière incrustée au sein des fibres est nettement améliorée
sans pour autant nuire à la structure de l'oeuvre

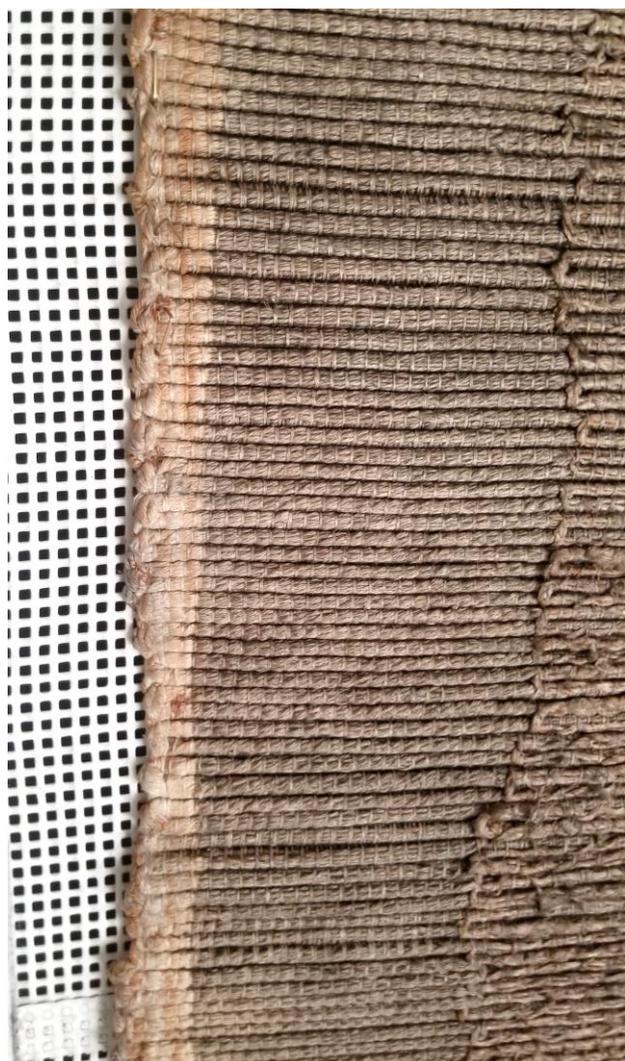
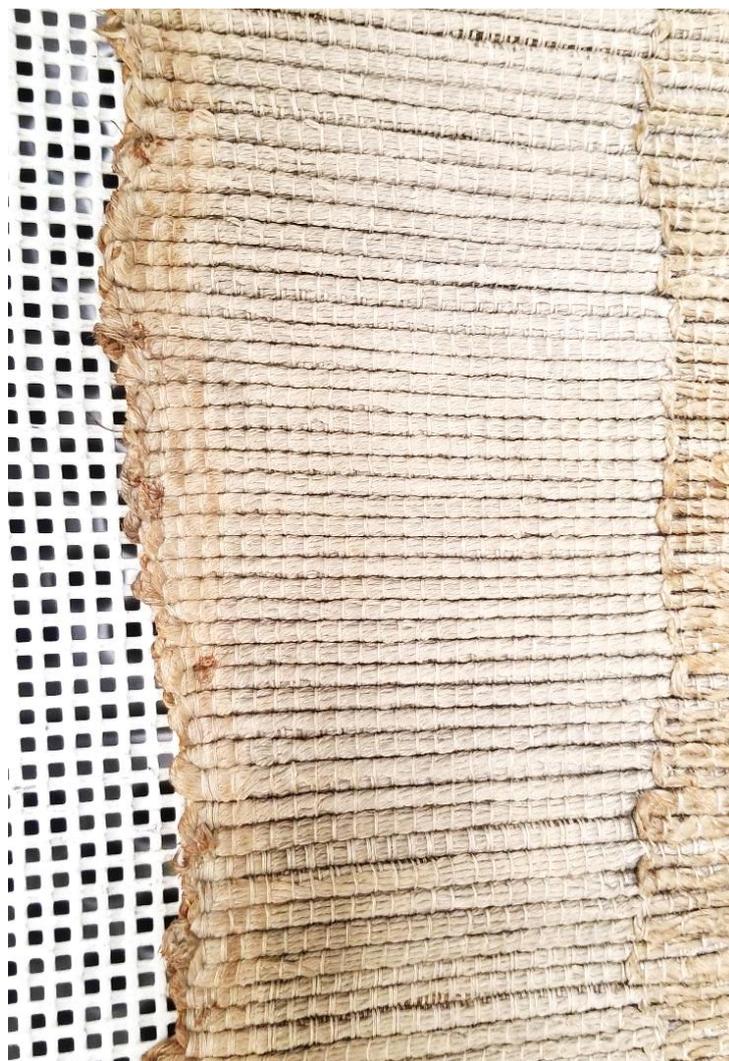
Vue d'un bord latéral avant traitement et après lavage

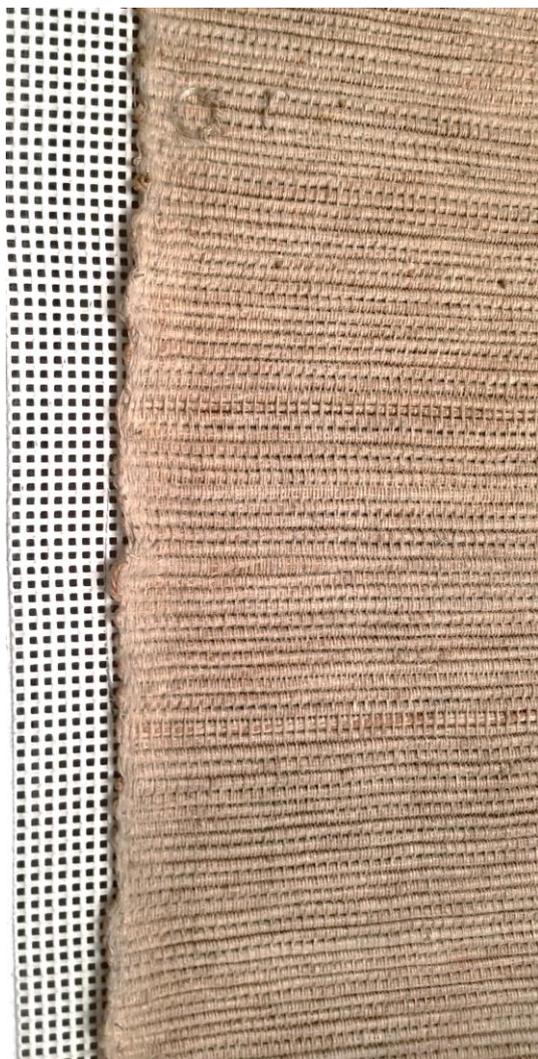
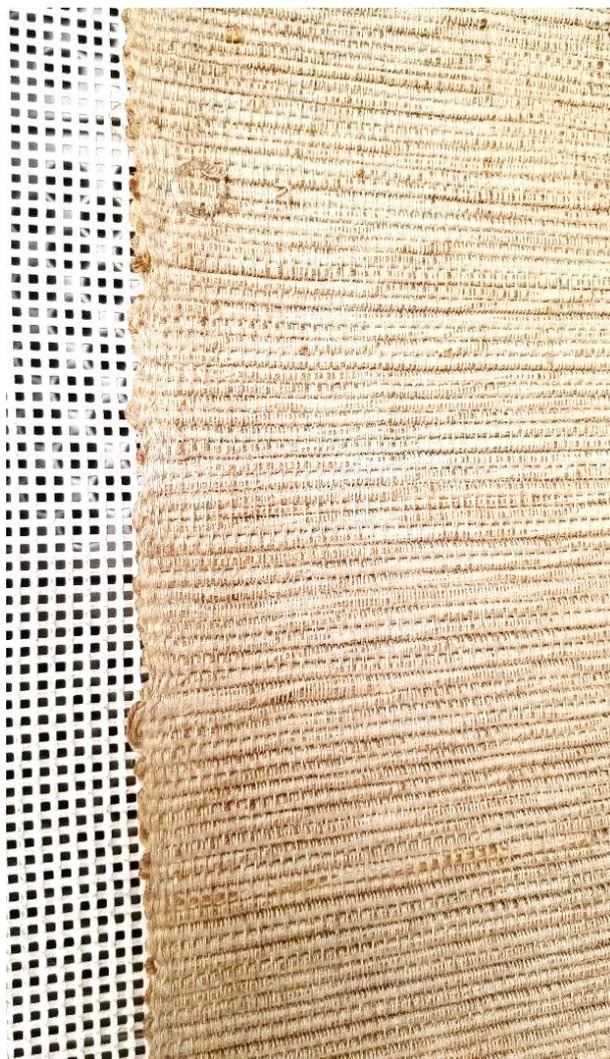
Vue du bord latéral pourvu de l'anneau, avant traitement et après lavage

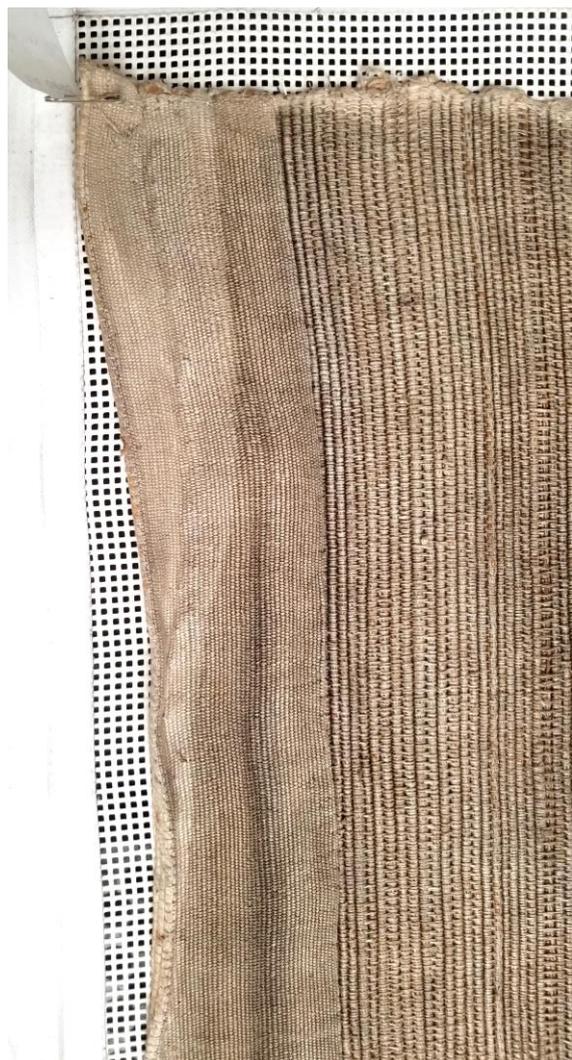
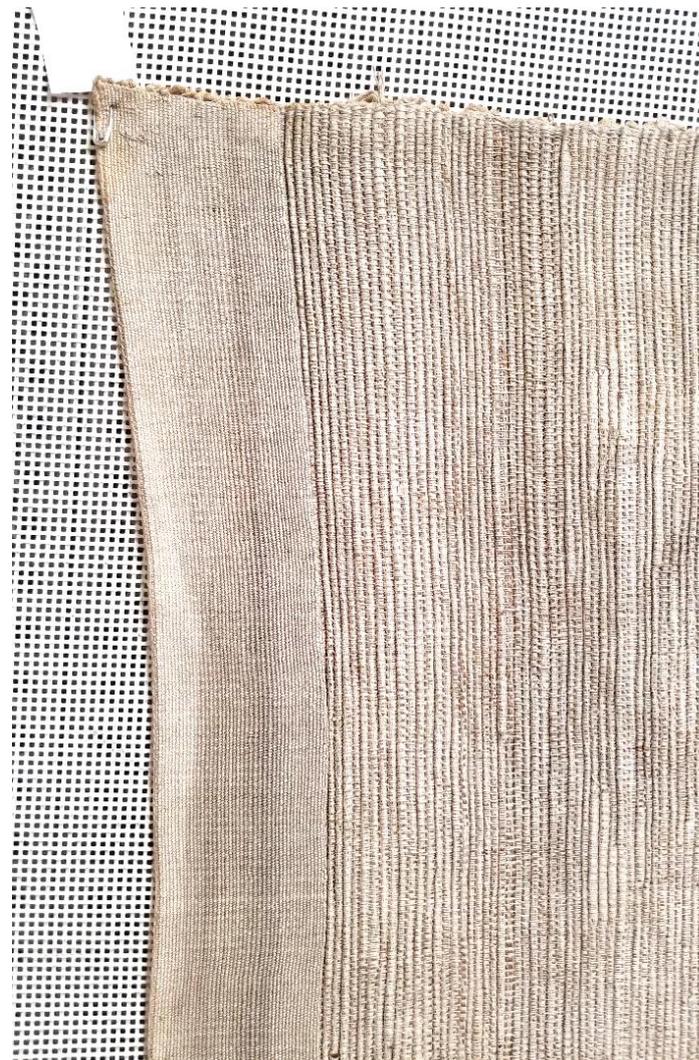
Vue du coin inférieur droit (revers), avant traitement et après lavage

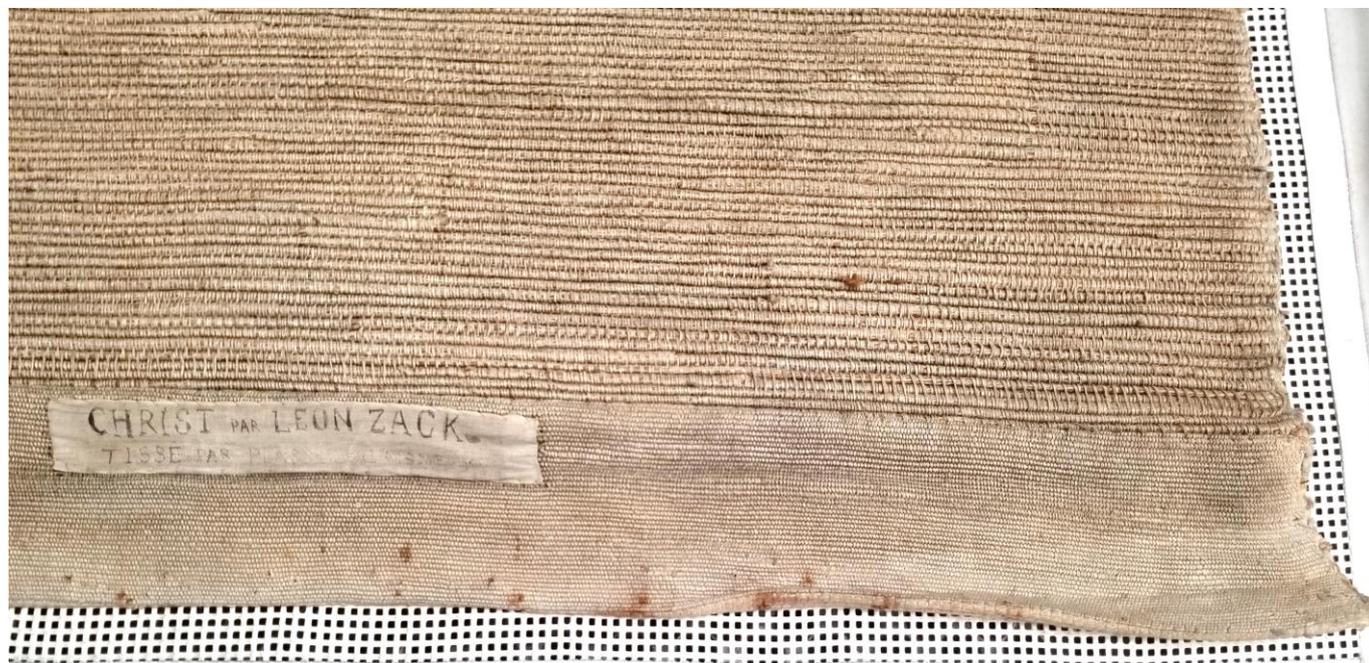
Vue du coin inférieur gauche (revers), avant traitement et après lavage

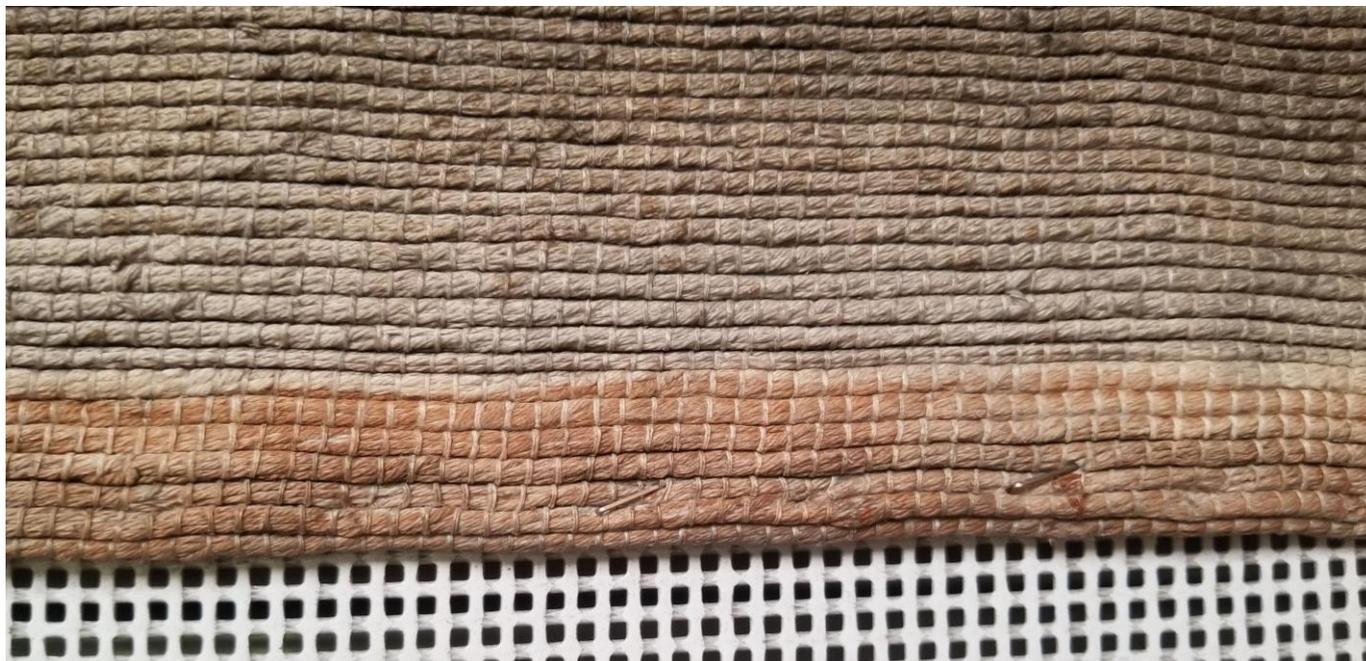
Vue du bord inférieur (avers), avant traitement et après lavage
Les traces de vernis ont été atténuées.
