RAPPORT DE NETTOYAGE ET DOUBLAGE
« CHRIST GLORIEUX »
OUVRAGE TISSÉ D'APRÈS LE CARTON DE LÉON ZACK

Octobre 2020

Nettoyage et rédaction: Nathalie Hatala, Restauratrice de patrimoine textile, diplômée INP
Doublage: Fatima Cerqueira , Restauratrice de tapisserie.

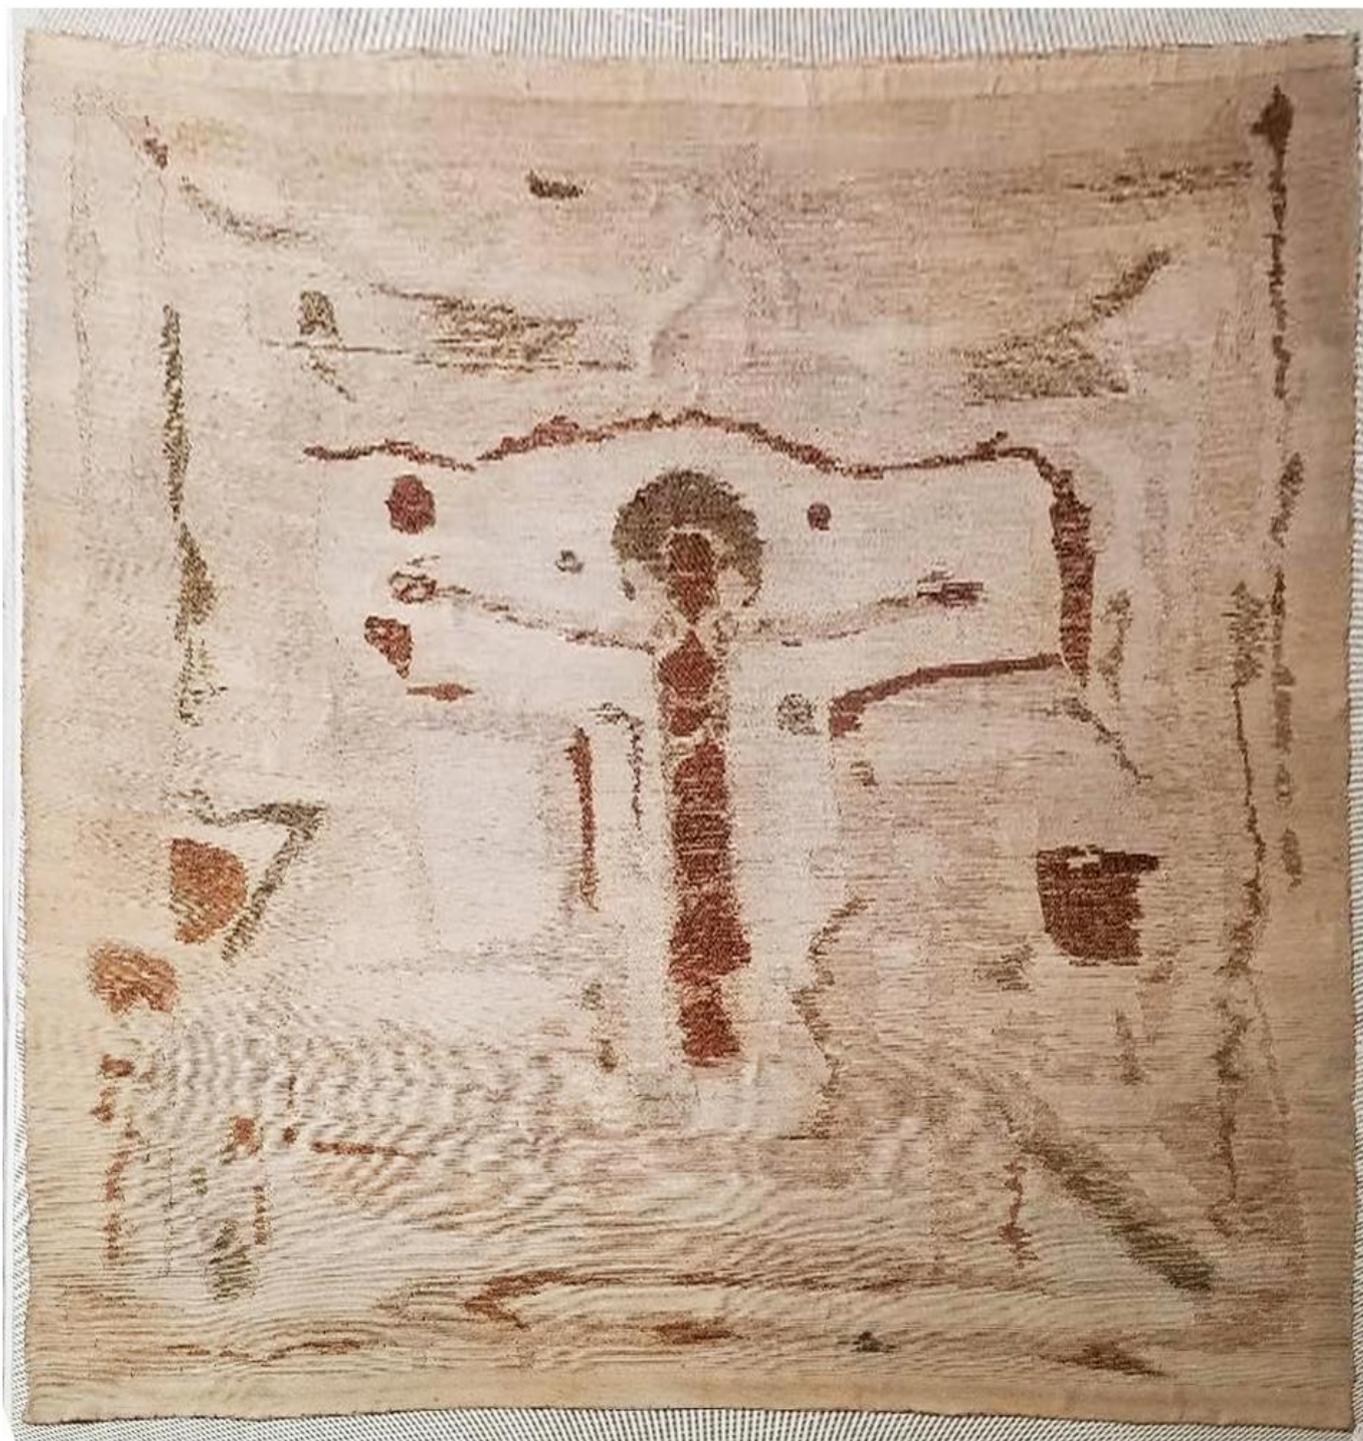
Vue générale de l'avers après lavage

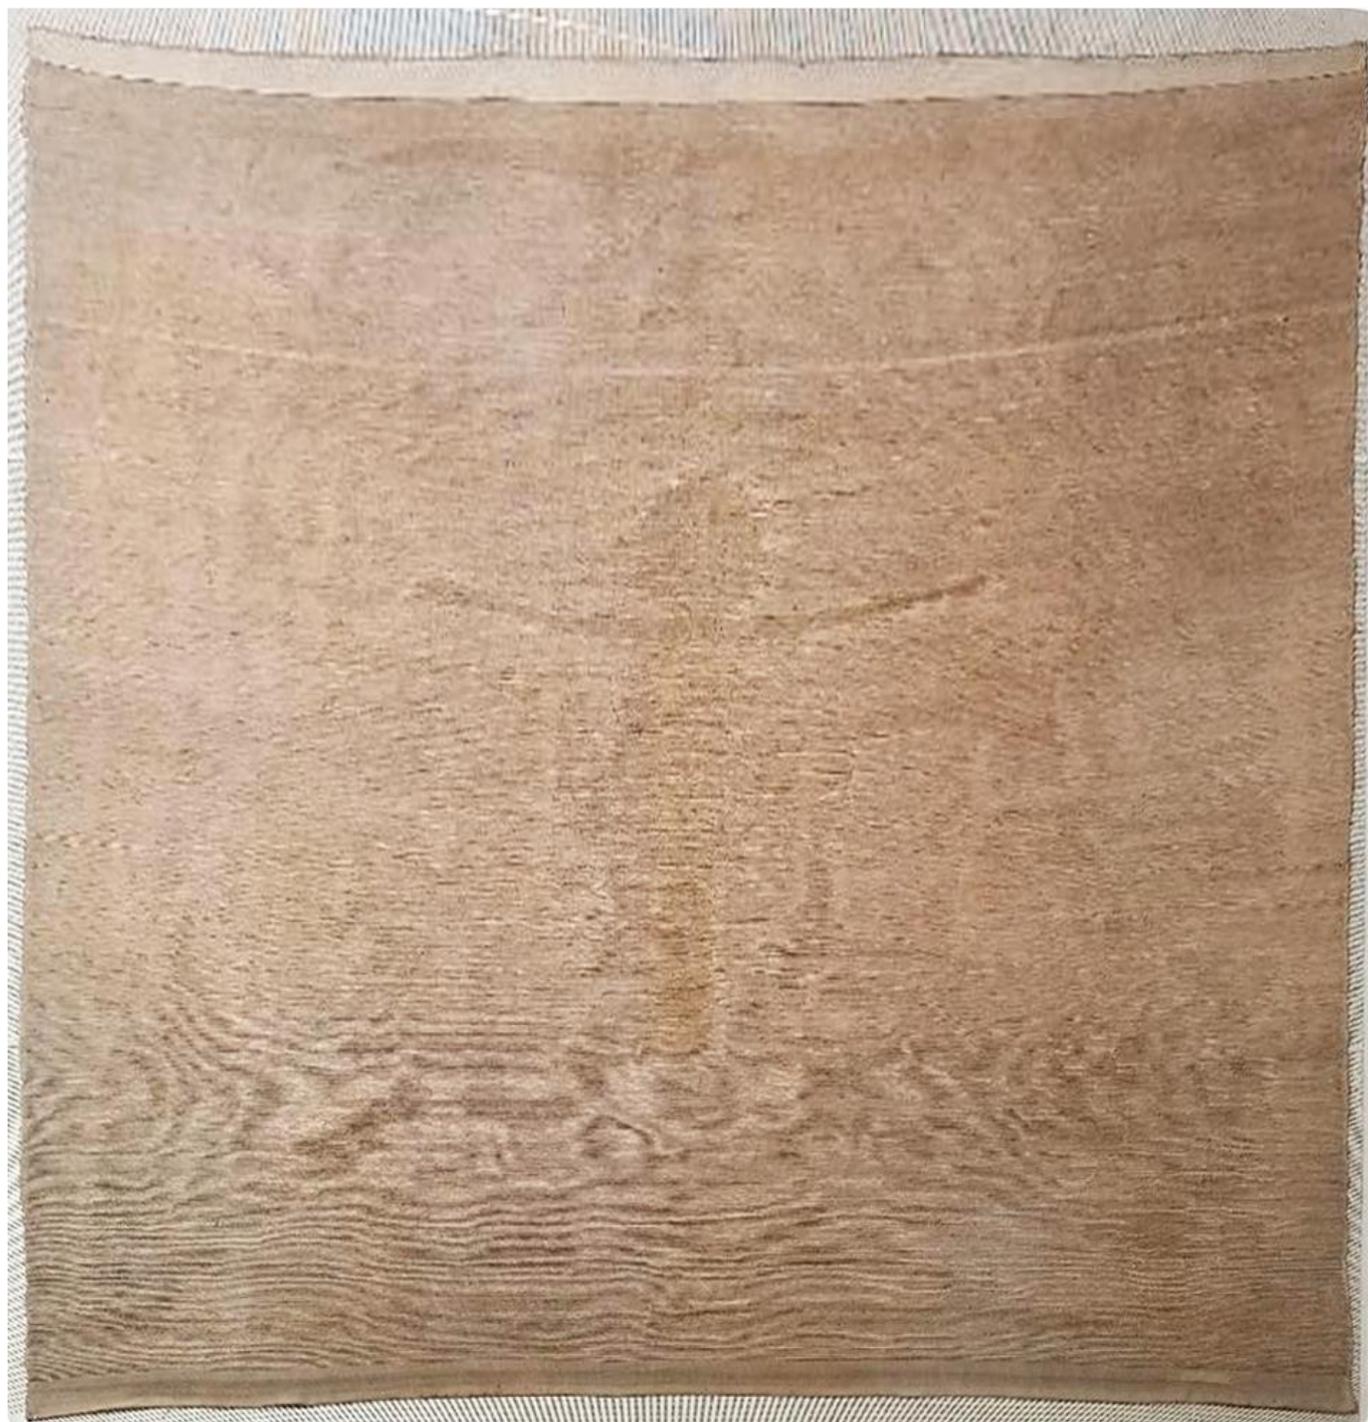
Vue générale du revers, après lavage

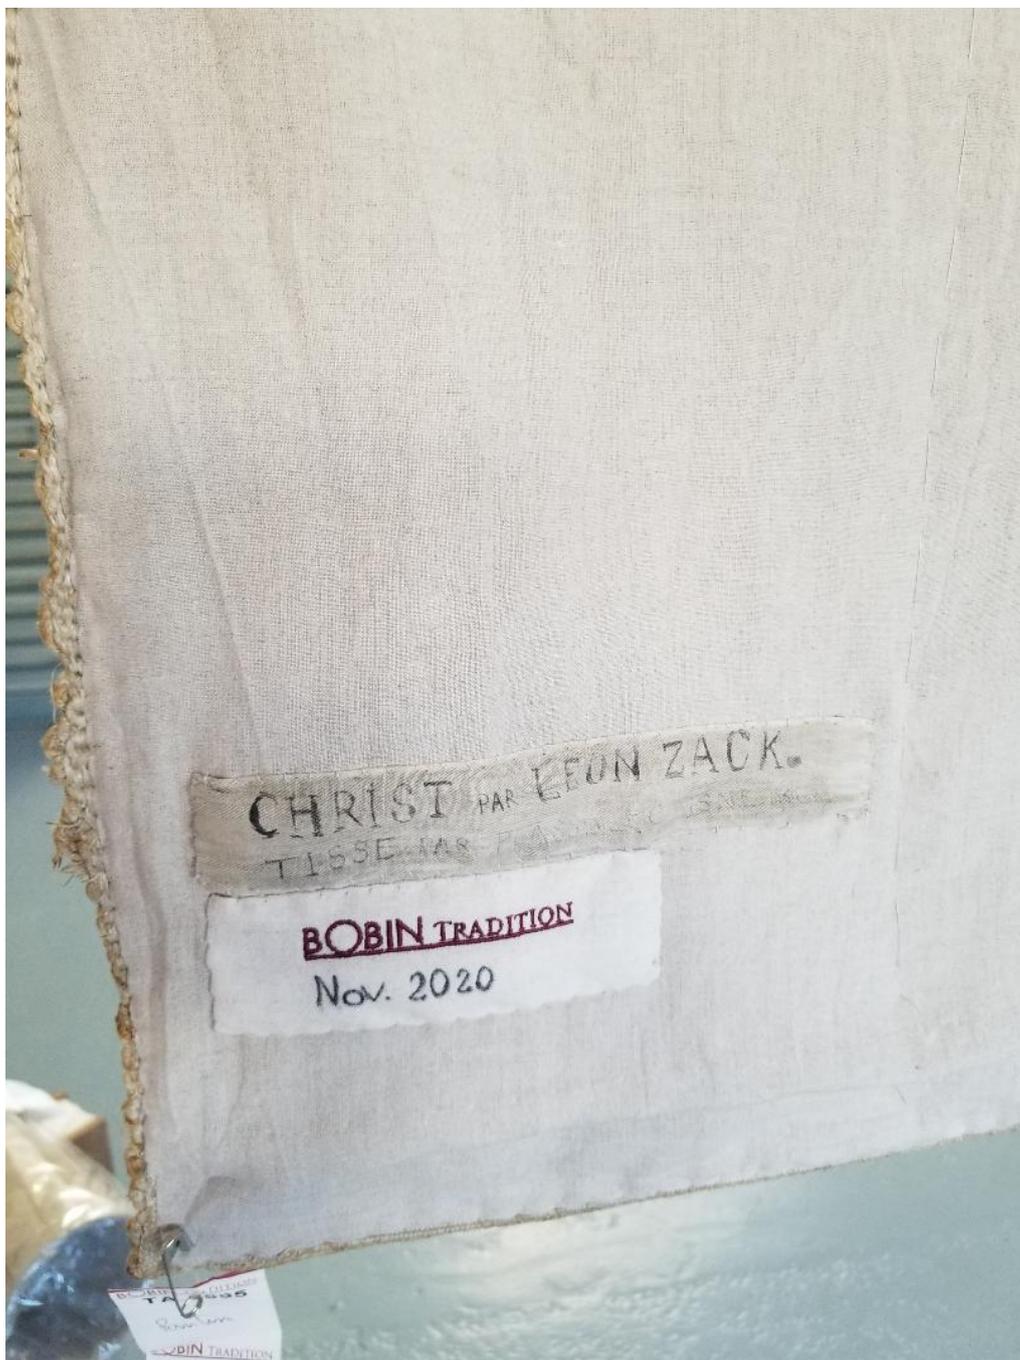
Détail des bolducs apposés sur la doublure

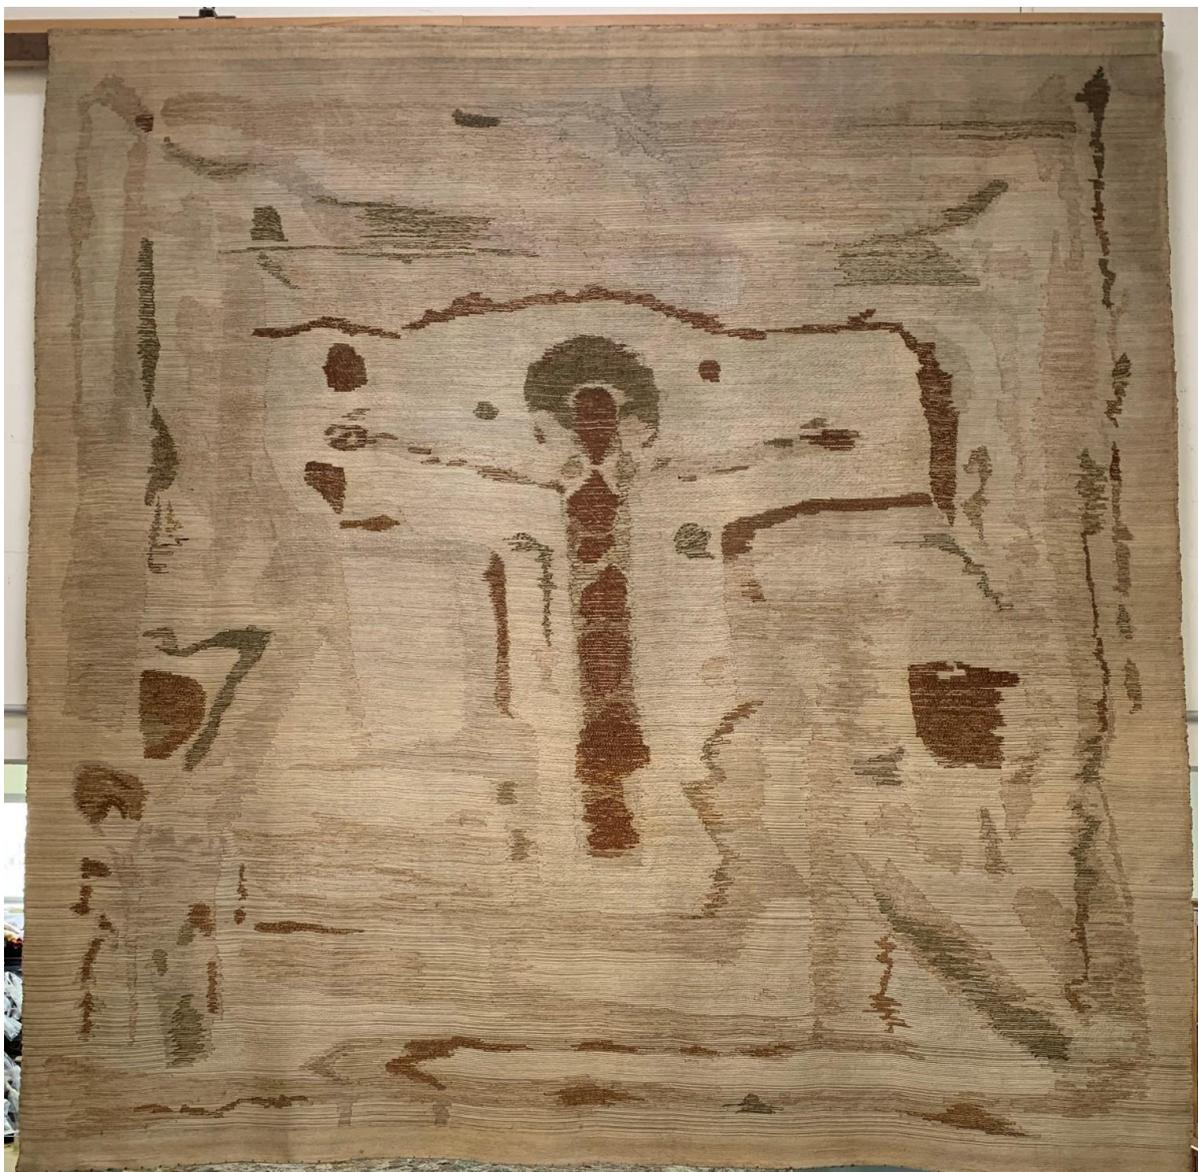
Vue générale de la tapisserie après traitement avec son nouveau système d'accrochage
par ruban auto-agrippant
