Audit Énergétique

Résidence Le Belvédère à Paris 19^{ème}

Partie concernant les bâtiments de logements

Etat des Lieux

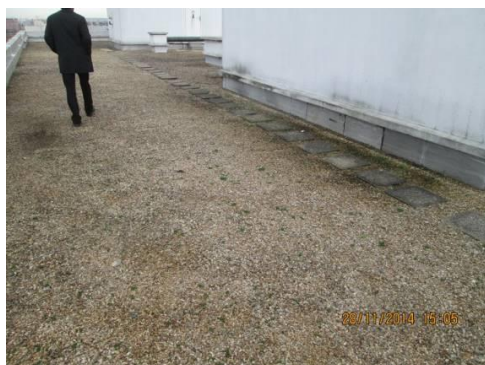
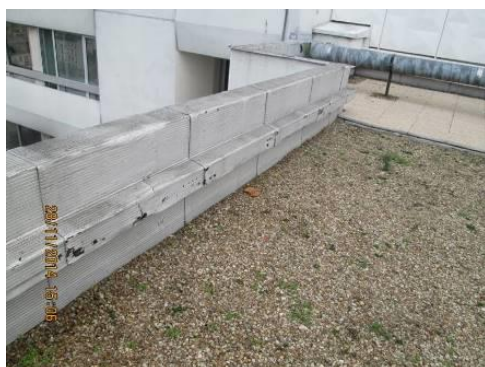
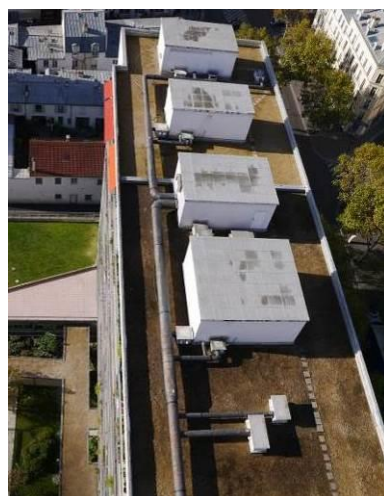
1.1.1. BATIMENT A

- Un pare-vapeur
- Un isolant en panneaux d'épaisseur 60 mm environ
- Une étanchéité type bitume élastomère
- Des gravillons épaisseur 30 à 50 mm environ et des cheminements techniques en dallettes

Les relevés sur les acrotères et édicules sont traités par une étanchéité autoprotégée aluminium.

Un béquet béton, présent sur la totalité des acrotères et des édicules, aberge ces relevés et les protège. Ces becquets sont en bon état général, ils sont revêtus de feuilles de bitume élastomères protégées par feuille aluminium ou bruts de béton peints selon les cas.

L'état général est correct mais a subi l'usure du temps.

Nous relevons avec intérêt la hauteur importante des relevés permet d'envisager la pose d'une épaisseur d'isolant potentiellement plus importante que l'existant.

Les toitures sont dépourvues de garde-corps de sécurité, il conviendra de les équiper à l'occasion des travaux de renforcement d'isolation qui vont surélever le niveau des circulations en terrasse et augmenter le risque de chutes de hauteur.

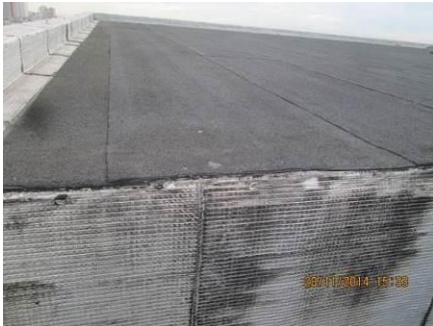
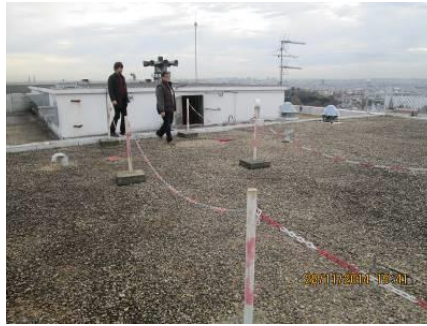
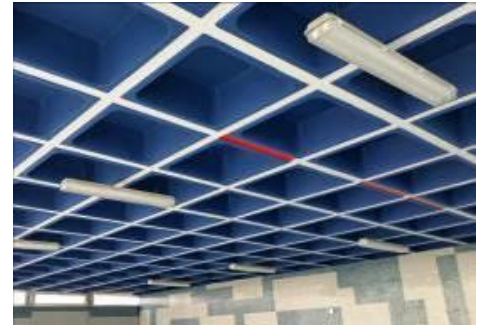
- Toitures de la piscine

Dalle de couverture en béton armé type caissons, isolation sur dalle épaisseur non reconnue et étanchéité autoprotégée minérale sur la partie la plus haute et gravier sur la partie basse, sans désordres apparents, les acrotères sont soit inexistantes, soit de type « bas ».

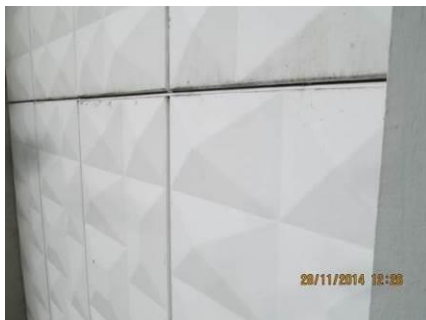
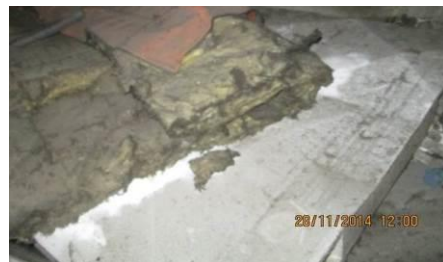
Les pignons et extrémités de façade sont en béton armé, elles sont recouvertes par un système de bardage en plaques de ciment fibré fixé sur une ossature métallique, un isolant en laine de verre (épaisseur environ 60 mm) est disposé entre le mur et le bardage.

Panneau démonté (remplacé après la tempête de 1999)

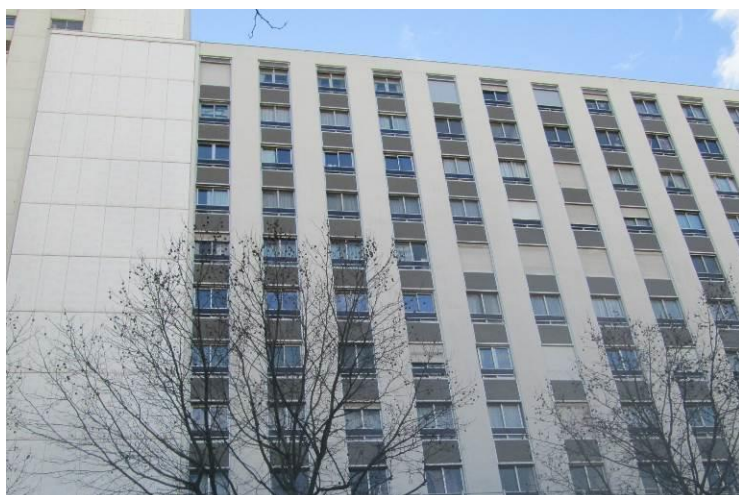
Façade Nord Avenue Jean Jaurès

Elles sont à 2 vantaux coulissants aluminium sans rupture de pont thermique. La plupart sont d'origine et donc en simple vitrage. Une partie tout de même ont été remplacées par des menuiseries avec du double vitrage, mais le résultat n'est pas à la hauteur des attentes des propriétaires. Le non remplacement des coffres de volets roulants fait que le froid et le bruit continuent à circuler par cette zone.

Les allèges sont en panneau composite (présence d'amiante à vérifier) : face intérieure métallique + isolation épaisseur 60 mm environ + parement extérieur en panneau type Eternit.

Nota : en cas d'isolation par l'extérieur, il conviendra de respecter des dispositions anti-incendie en cas de remplacement (règle du C + D)

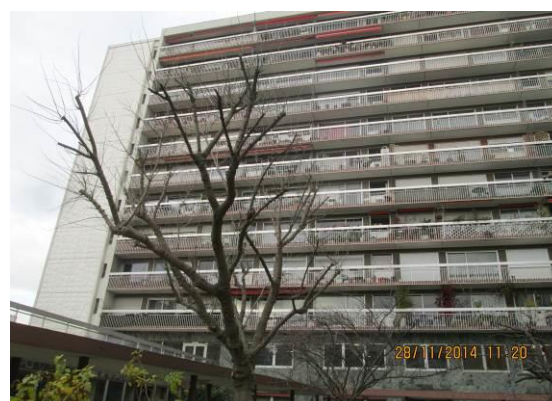
- L'extrémité Ouest de la façade est revêtue d'un bardage béton sur ossature métallique avec isolation (identique à celui de la façade nord)
- La trame centrale formée par des balcons (largeur 0,72 m à 1,47 m), dont le plafond est recouvert d'un faux-plafond en tôle laquée. En fond de balcons sont installés des ensembles menuisés composés de menuiserie alu sans rupture de pont thermique (simple vitrage ou double vitre suivant les cas) et de panneaux pleins en allège et en imposte (devant les coffres de volets roulants).

- Les garde-corps en aluminium sont assez « souples » et donnent une impression désagréable si on s'appuie fortement dessus. Néanmoins ils semblent suffisamment résistants, un contrôle par sondage pourra être entrepris si le besoin est exprimé.

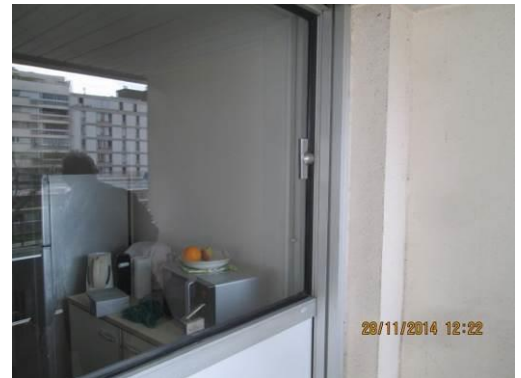
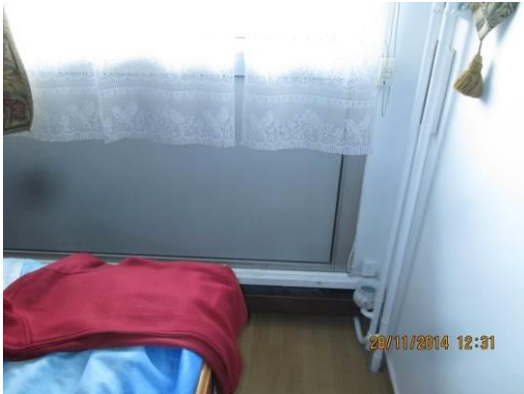
Dans les cuisines il y a d'origine un châssis pivotant en simple vitrage sans cadre. Les performances de ce type de châssis sont encore plus faibles que pour les châssis coulissants aluminium.

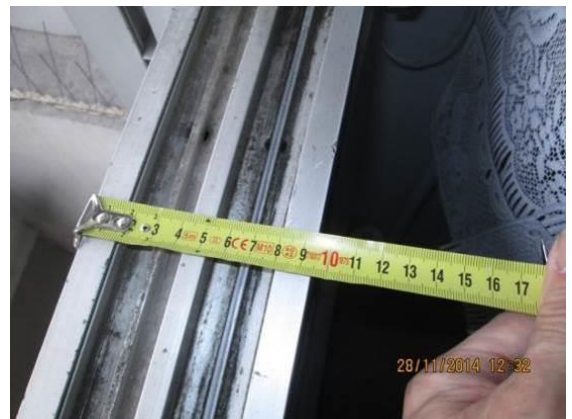
Les châssis des chambres comportent une allège pleine isolée (face intérieure en acier laqué et face extérieure en panneau fibrociment) (⚠ présence d'amiante à vérifier)

L'épaisseur de profil étant de 95 mm, l'isolant dans la partie opaque doit avoir une épaisseur de l'ordre de 60 mm.

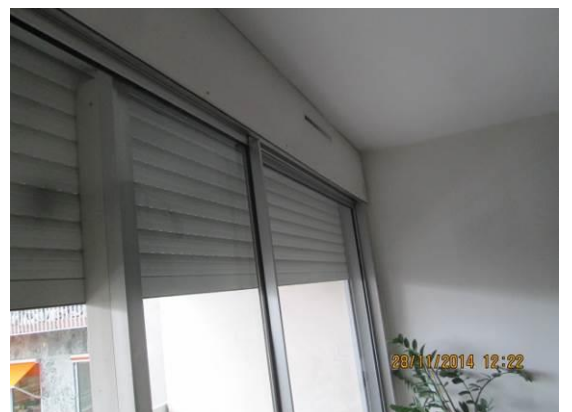
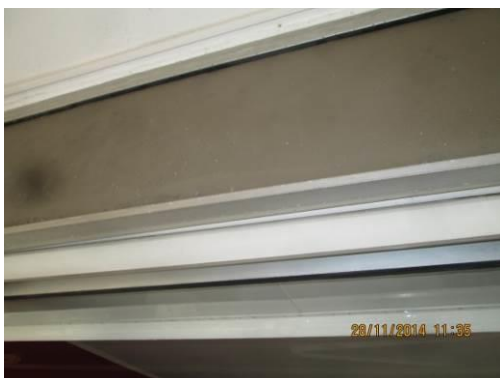
Les coffres de volets roulants sont faits en panneaux de contreplaqué, ils sont faiblement isolés, très peu étanches au courants d'air, une grille de ventilation est située coté pièce (grille simple sans éléments de régulation)

La face extérieure des coffres est en fibrociment du même type que pour les allèges

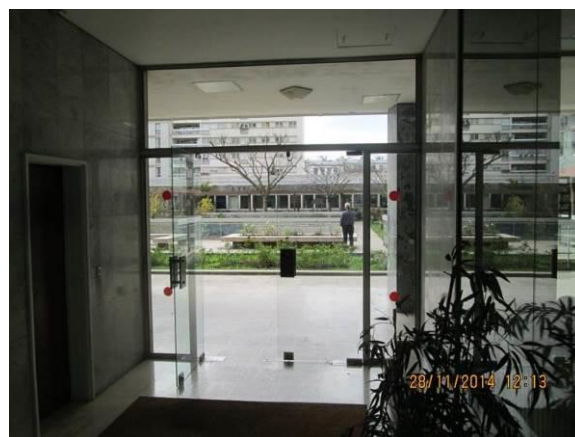
La plupart des menuiseries des parties communes sont du type Clarit en simple vitrage trempé et sans joints d'étanchéité.

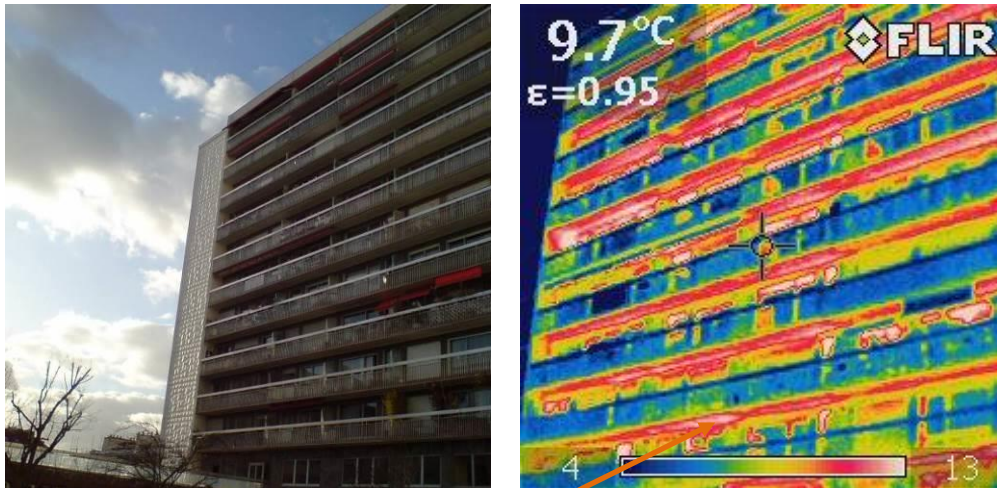
Cette photo permet de visualiser les déperditions thermiques au niveau des coffres de volets roulants.

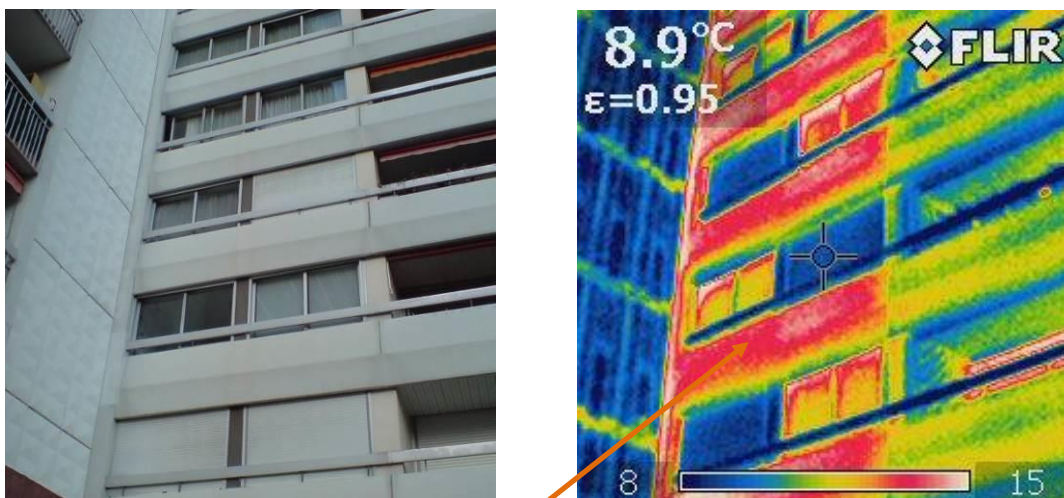
Ce cliché permet de visualisé les déperditions thermiques liées aux menuiseries extérieures, meneaux, allèges

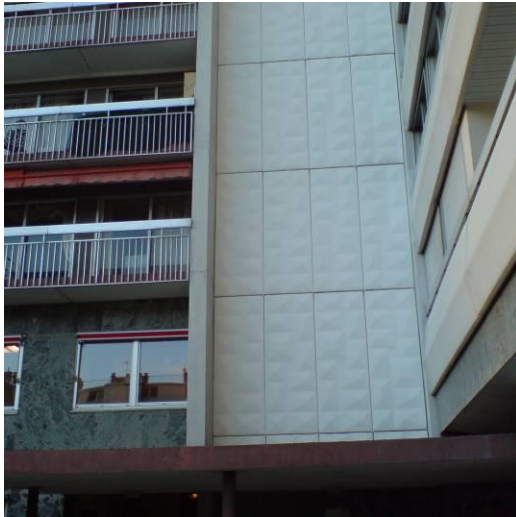
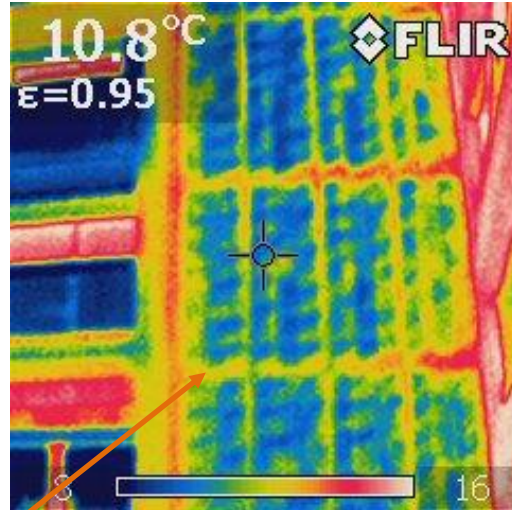
- que les supports métalliques du bardage génèrent des ponts thermiques (lignes jaunes).
- L'isolation derrière les panneaux béton préfabriqué n'est pas homogène.

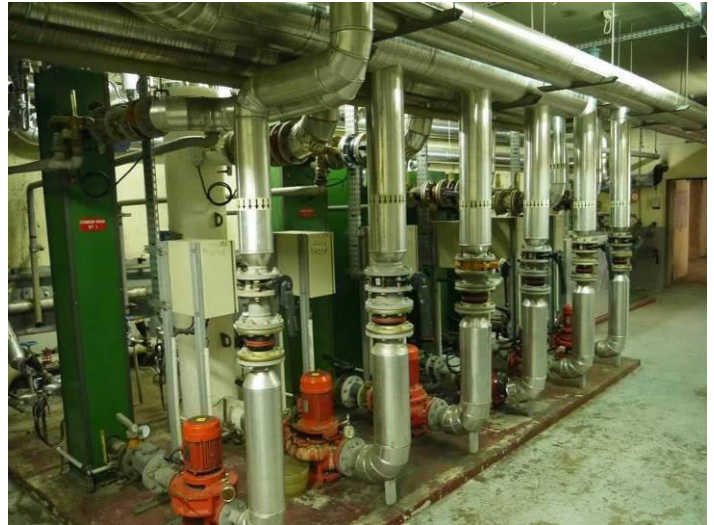
Les condensats résultant de ces échangeurs sont normalement dirigés vers un échangeur économiseur. Aujourd'hui ce système de récupération d'énergie est hors service ce qui entraîne un gaspillage important d'énergie.

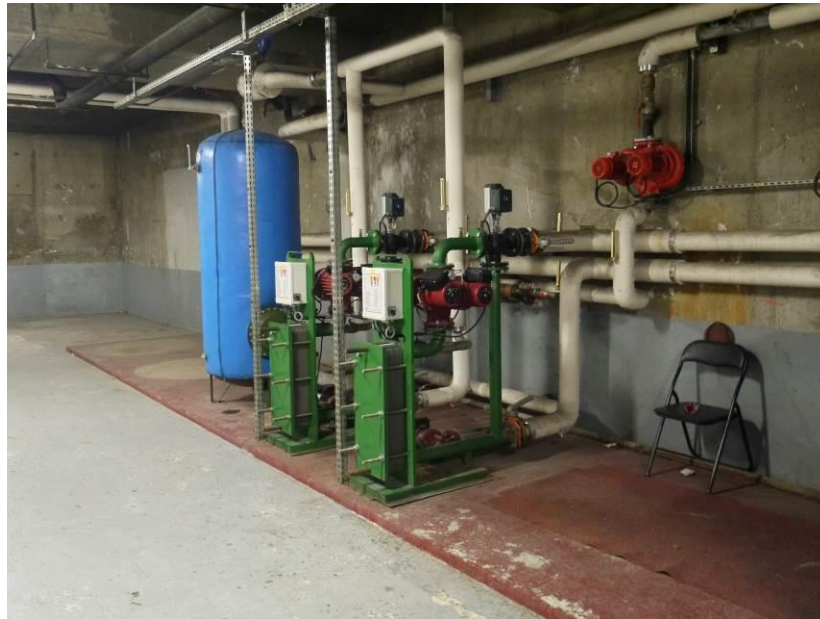
Photo de la production ECS pour les bâtiments A, B (zone basse) et C :

Les productions ECS sont de type semi accumulé. Les échangeurs de chaleur sont extérieurs aux ballons de stockage. Aucun des échangeurs n'est calorifugé, ce qui est source de perte de chaleur importante.

Le coût de leur isolation n'est pas important à l'échelle de la Résidence, elle devrait donc être envisagée dans le cadre de la maintenance.

Le remplacement de certaines pompes des échangeurs a déjà été fait avec des pompes à faible consommation énergétique. Cette démarche devra être poursuivie lors des prochaines interventions de remplacement de pompe.

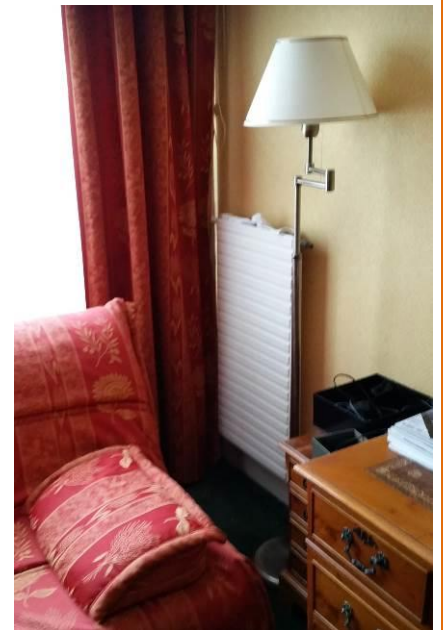
Dans les logements présentant des surfaces déperditives plus importantes que la moyenne (sous-toiture ou en pignon de certains bâtiments) des radiateurs plans ont été ajoutés.

Pour la régulation / gestion des températures, des vannes de réglage manuel sont présentes sur les radiateurs mais elles sont difficiles d'accès pour la plupart, et un bon nombre sont bloqués.
