Explosion d'un bac d'acide sulfurique

4 août 2009

Gonfreville-l'Orcher (Seine Maritime)

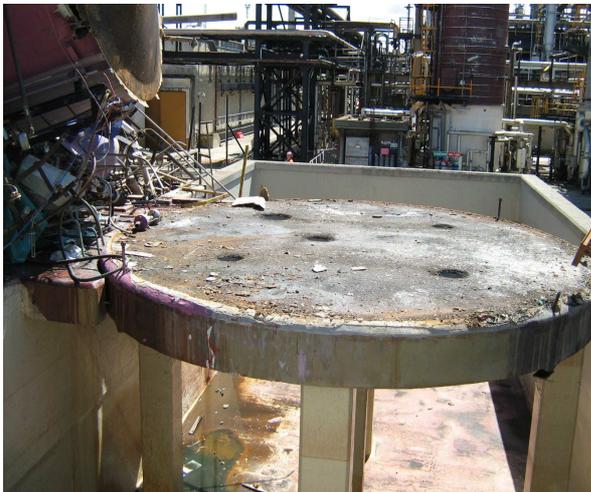
Les conséquences matérielles sont limitées à la destruction du bac et des tuyauteries attenantes, l'unité est arrêtée. Le bac est déchiré sur la moitié de la circonférence de la liaison virole / fond. Ses ancrages ont été arrachés.

Photos DREAL : socle en béton sur lequel reposait le bac

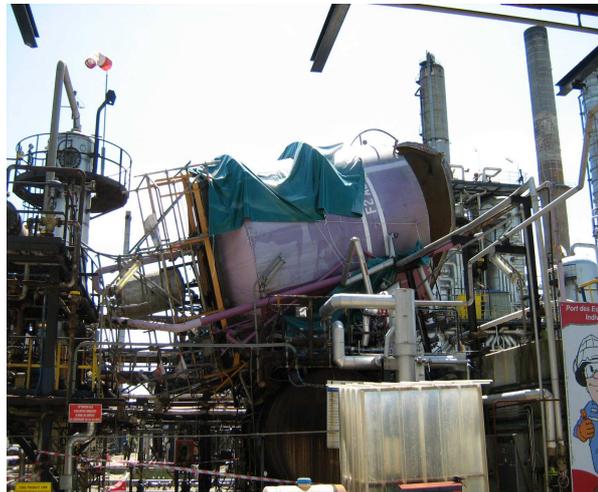
Réservoir accidenté

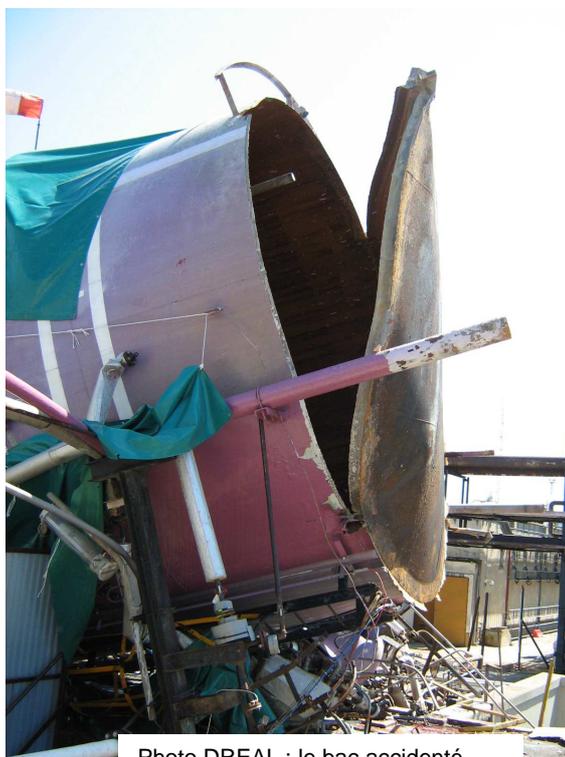
Le rinçage insuffisant de la cuve (un seul rinçage réalisé) et la présence d'acide sulfurique faiblement concentré sont à l'origine de l'attaque acide du métal entraînant la formation et l'accumulation d'hydrogène au sommet du bac (toit en forme de dôme). L'explosion s'est produite par ignition du mélange inflammable formé avec l'air lors du sectionnement avec une meuleuse des boulons corrodés du trou d'homme du dôme.

Les expertises métallurgiques réalisées sur ce bac montrent une corrosion interne accentuée en partie basse du réservoir. Ceci confirme la corrosion subite de la paroi par de l'acide dilué générant une production d'hydrogène.

Photo DREAL : le bac accidenté

- Conception : le nouveau bac sera équipé d'une vanne de purge accessible et manœuvrable.
- La mise à disposition du bac (vidange et rinçage) est améliorée. La vidange complète, facilitée par la conception du bac, sera ainsi vérifiée visuellement par l'ouverture d'un regard en point haut. Celle-ci permettra de minimiser la quantité d'acide résiduel aux seules égouttures en fond et sur les parois du bac et de faciliter ainsi la neutralisation de l'acide pour revenir à un pH neutre et le rinçage du réservoir. Cette opération permettra d'éviter la production d'acide dilué et l'attaque du bac.

- Le bac sera reconstruit en acier au carbone. Cette solution est préférée à un bac en composite pour des raisons d'inspectabilité.
- Durant la phase d'exploitation normale, un très faible dégagement d'hydrogène dans le bac est toujours possible. Des mesures sont prises pour réduire au minimum la production d'hydrogène et prévenir son accumulation :

- évent en point haut et aucune structure interne dans le bac pour favoriser l'évacuation de l'hydrogène éventuellement produit lors des phases d'exploitation et de mise à disposition ;

- balayage continu à l'air sec pour évacuer l'hydrogène, assurer la respiration du bac et empêcher l'entrée d'air humide dans le bac (cause possible de corrosion).

- L'inspection des installations classées demande que le bac soit rendu frangible à la liaison robe-toit, de manière à ce qu'en cas d'incident, ce dernier reste en place et que son contenu ne soit pas expulsé.
