NEWSLETTER N°7
Octobre 2018

Rénovation complète d'un vannage : Structure et vannes

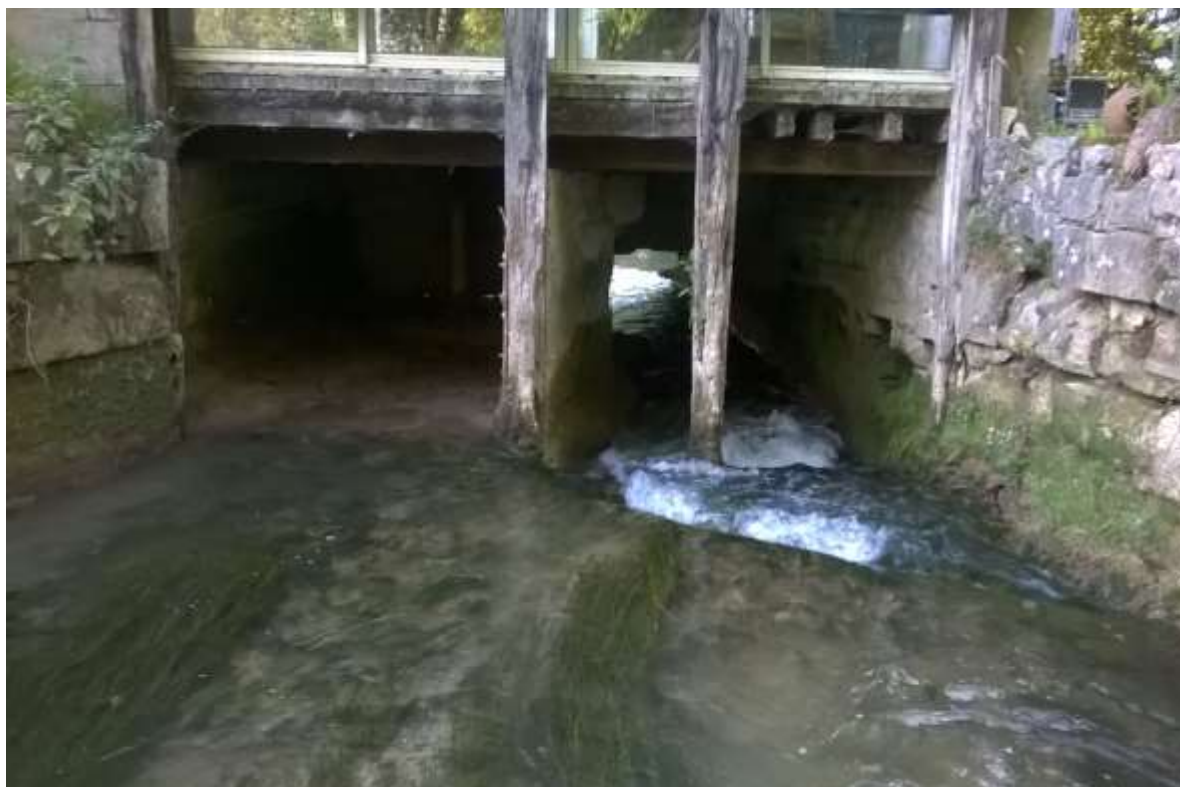
Vue du Moulin avec vannage d'époque (ce qui l'en reste)-3 passages dont 1 alimentant la roue encore présente

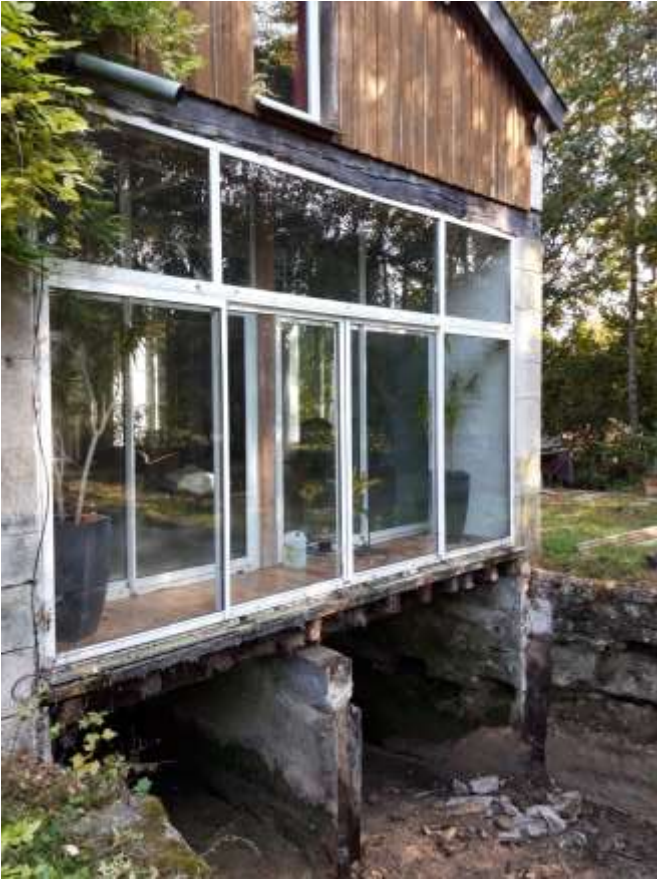
Photo prise au début des travaux- Mise à sec de la rivière-Ancienne structure bois retirée

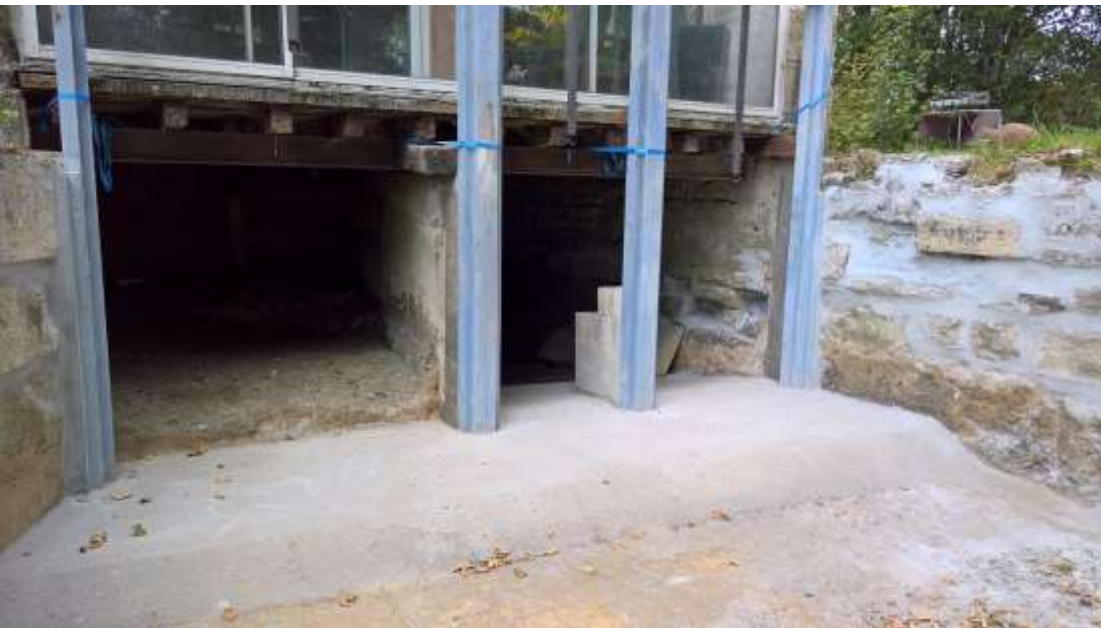
Photo prise après la première phase des travaux réalisés : Réalisation et pose d'une structure en acier, travaux de génie civil réalisé (rénovation fondation, murs, seuil)-Temps de séchage à respecter avant la fin des travaux

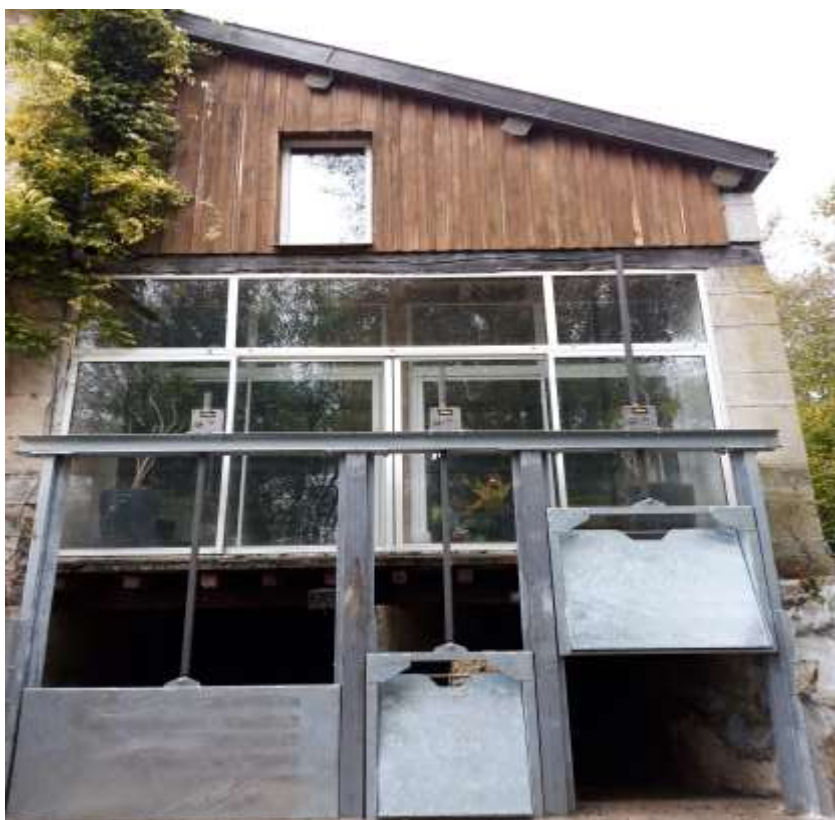
Photo (haut) réalisée après pose des vannes, crémaillères. Choix pour 2 vannes en autorégulation et 1 vanne « classique ». Le vannage est prêt à fonctionner après mise en eau.

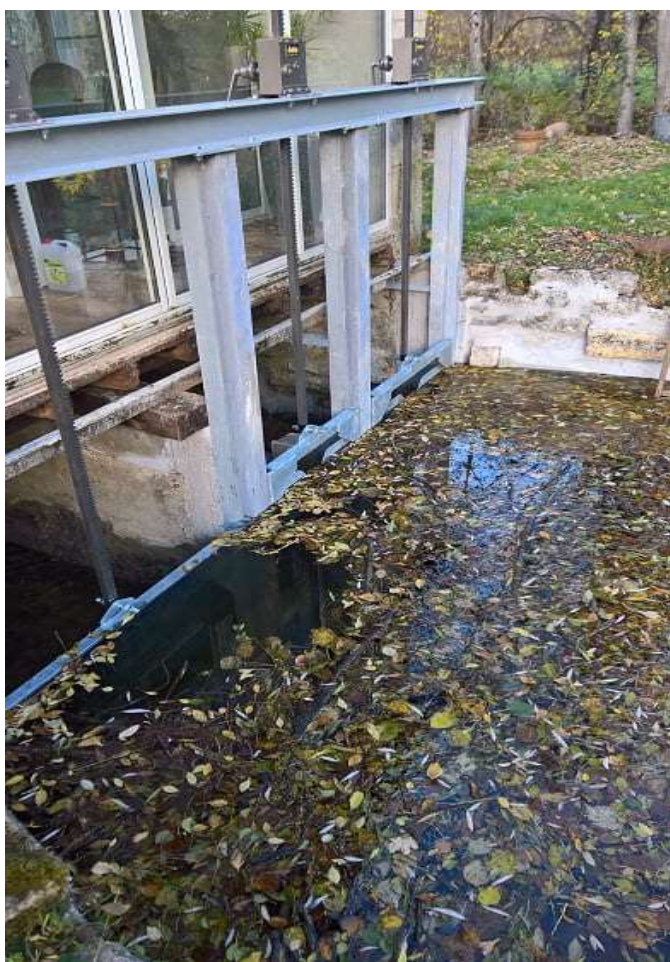
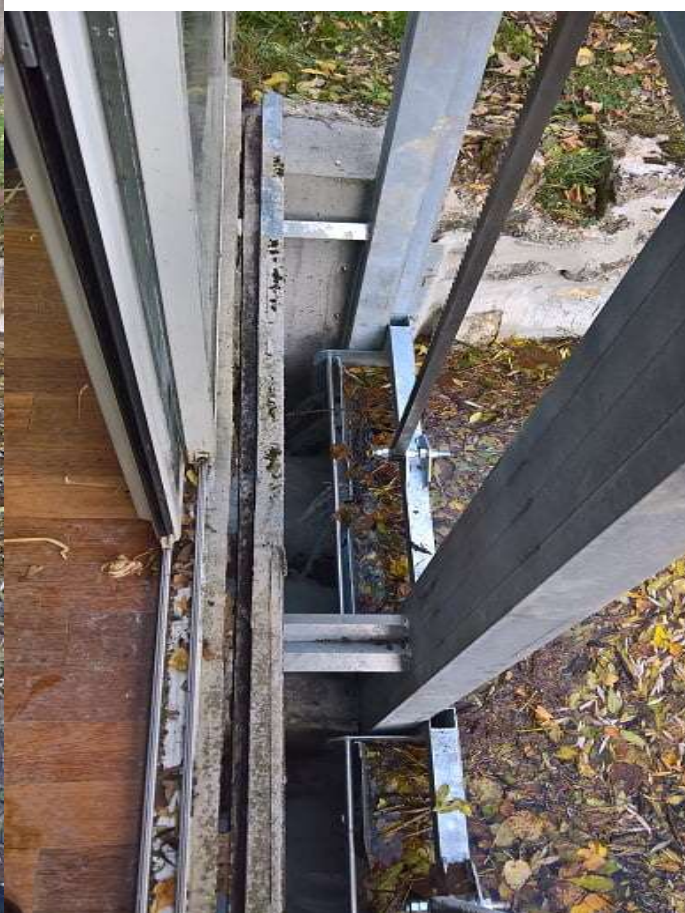
Photo de gauche : Mise en eau réalisée. Le niveau d'eau de référence (0.93m) pour la régulation automatique est quasi atteint. Les vannes sont encore fermées. Photo de droite : Le niveau est dépassé, les deux vannes automatiques sont ouvertes et régulent en autonomie. La chasse d'eau s'effectue en pied de vanne.
