Le calibre Rolex 3135

Toujours digne de la couronne après tant d'années ?

Images et texte par un horloger

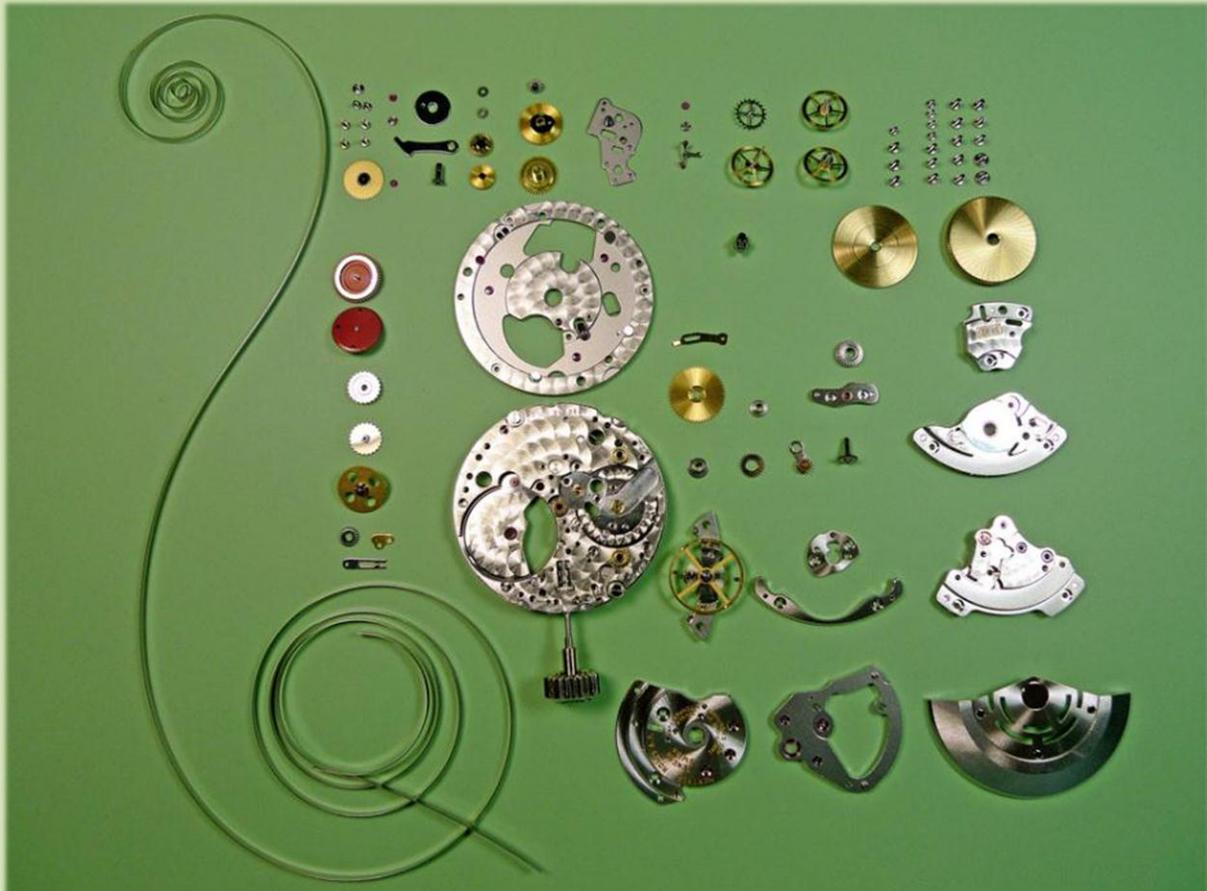
Image 1. Un panorama du mouvement complètement désassemblé. Ce dernier est nettoyé et prêt à être remonté. En haut à droite se trouvent les vis du mouvement situées du côté de l'automatisme, en haut à gauche, près du ressort, celles situées du côté du cadran.

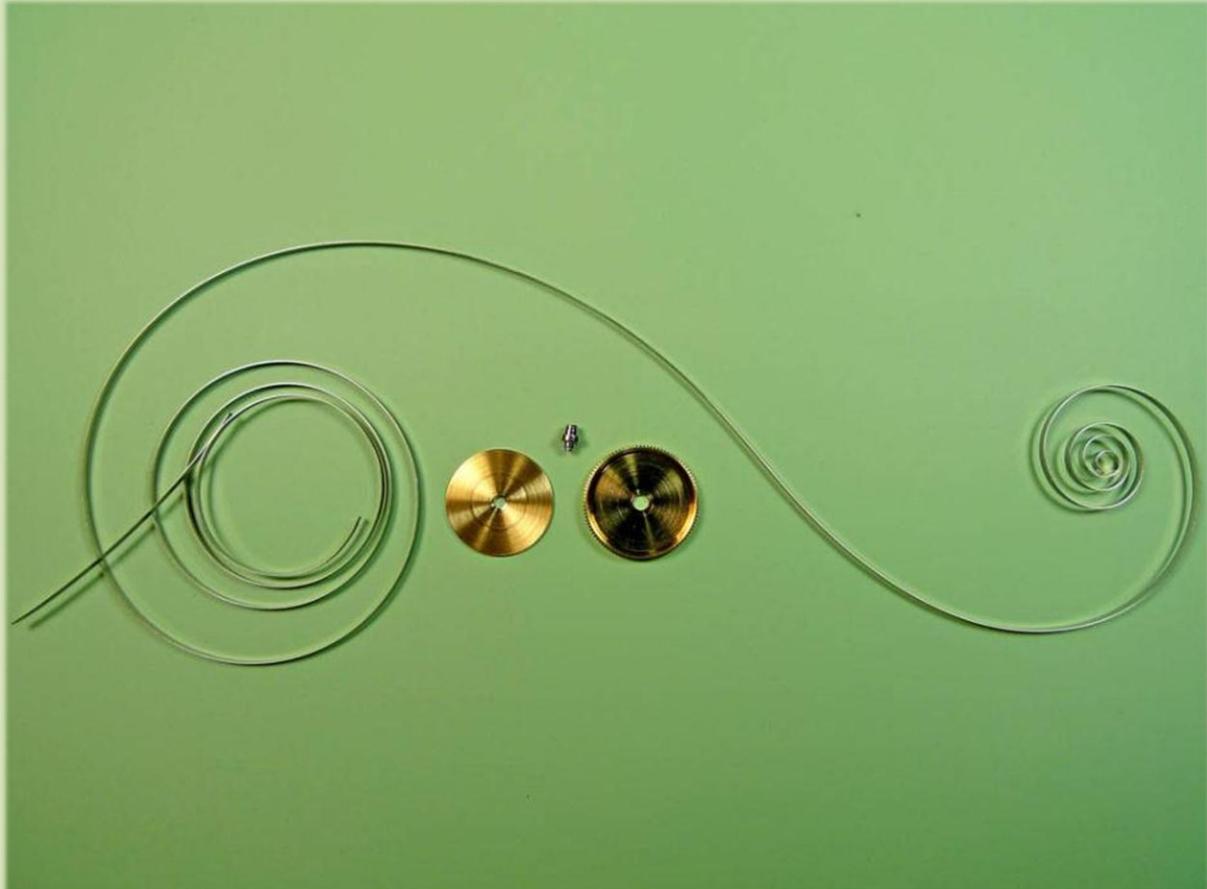
Image 2. Un gros plan sur le barillet, l'arbre de barillet et le ressort. Comme sur l'ETA 2892, et la plupart des mouvements modernes, Rolex emploie une micro-denture sur tout son mouvement, y compris le barillet et les trains de transmission situés côté cadran et côté mouvement.

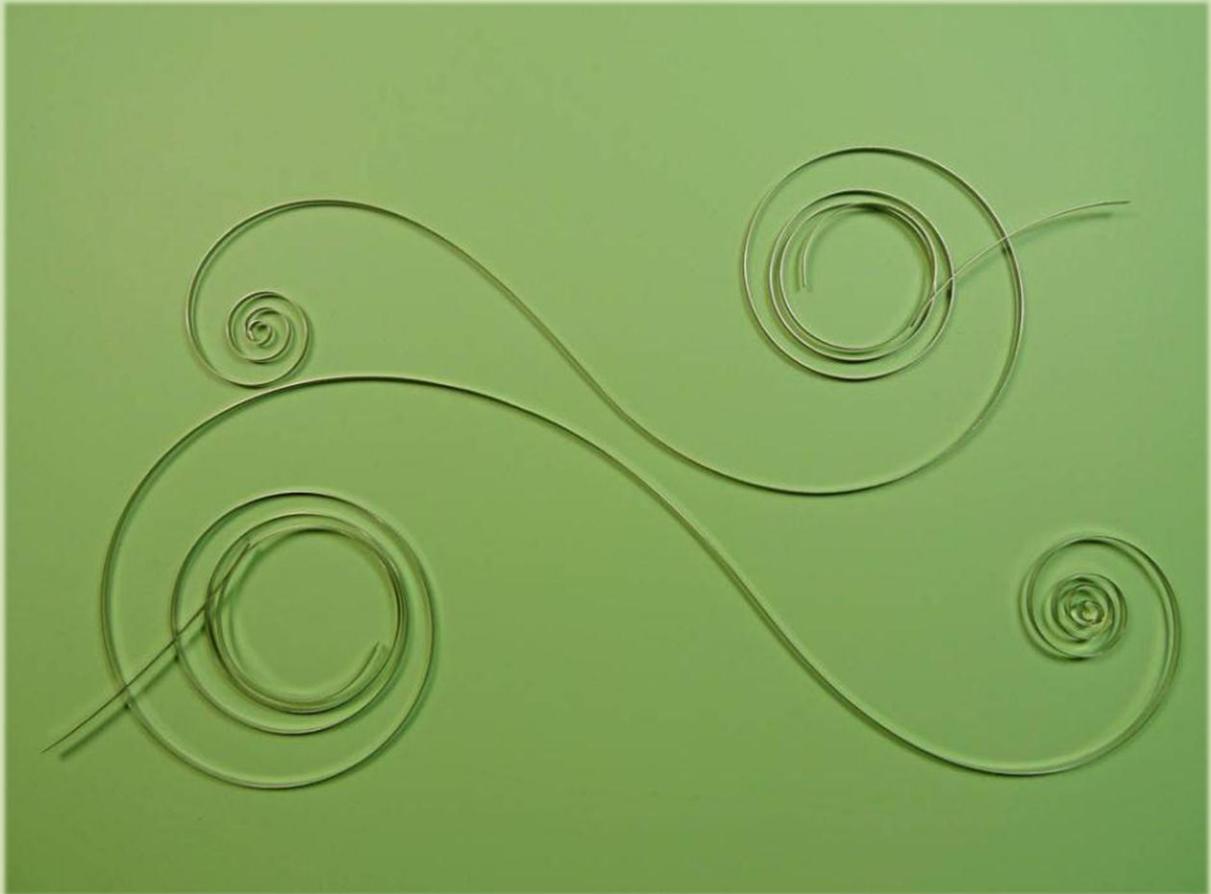
Image 3. Une comparaison entre le ressort de l'ETA 2892, plus court, et celui du 3135, plus long. La taille plus imposante de ce dernier permet au Rolex d'atteindre les 50 heures de réserve de marche. Bien que le ressort du 2892 dispose d'une hauteur réduite et soit moins long, il est légèrement plus épais – donc plus résistant.

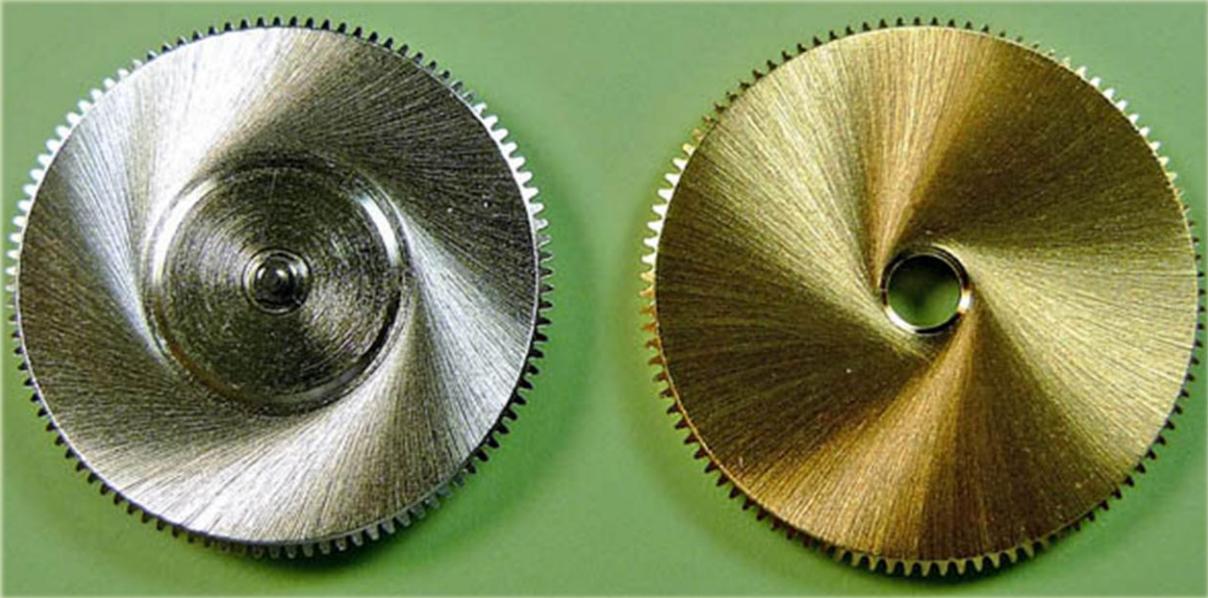
Image 4. Comparaison des dimensions entre un barillet rhodié de 2892 et un barillet en laiton sans traitement de surface d'un 3135.

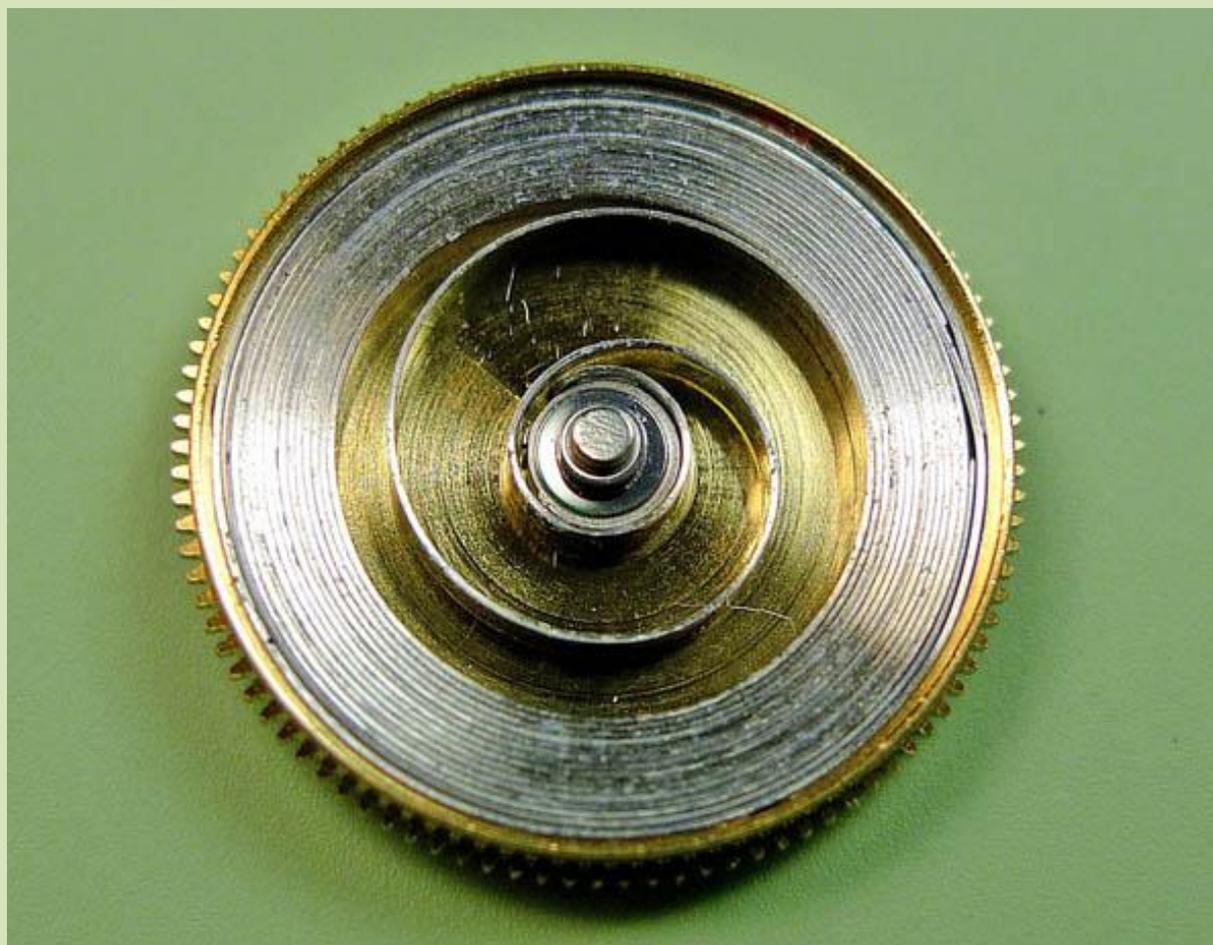
Image 5. Le ressort placé à l'intérieur du barillet, prêt à être lubrifié puis refermé avec le couvercle.

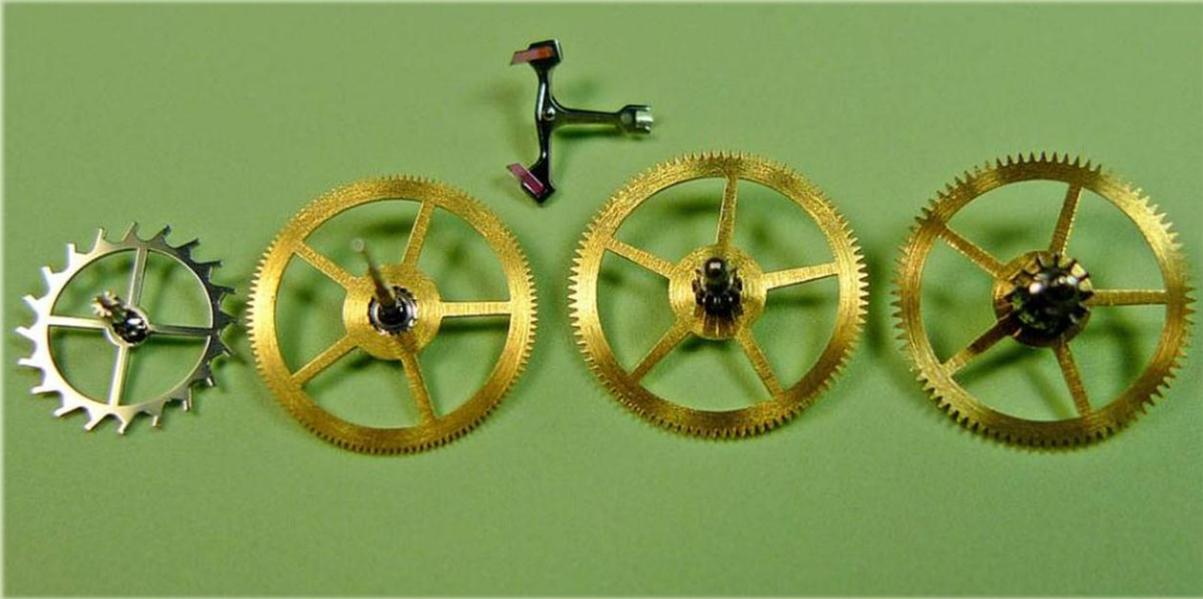
Image 6. Les trois roues en glucydur du mécanisme de transmission accompagnées de la roue d'échappement et de l'ancre. Notez que les dents des roues et des pignons sont de tailles différentes afin de faciliter la réduction du couple du barillet jusqu'à l'échappement. Les diamètres de ces différentes roues, à l'exception de la roue d'échappement, sont tous identiques.

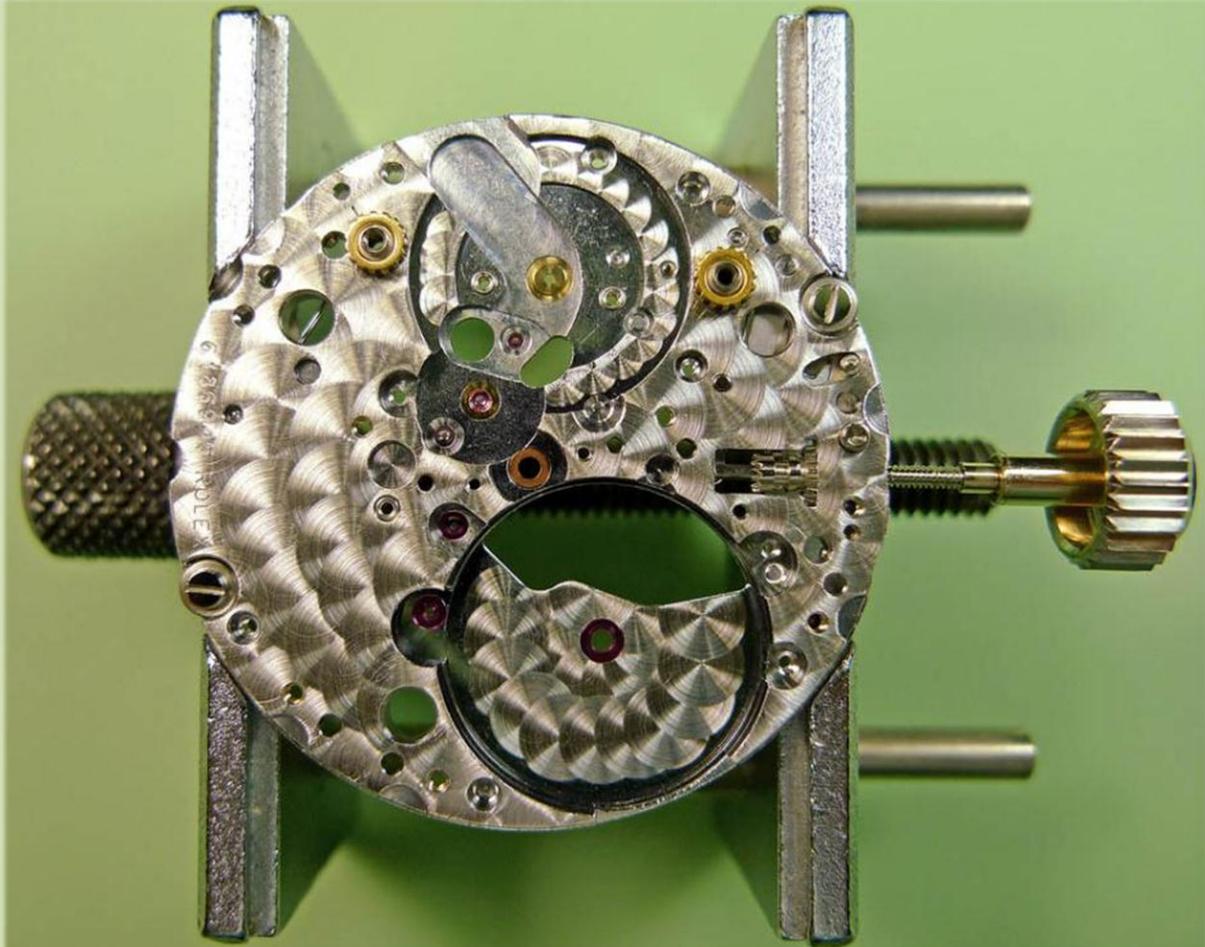
Image 7. La platine principale du mouvement, réalisée à partir d'une pièce de laiton étampée qui a été rhodiée. IWC recouvre ses mouvements de nickel. D'autres manufactures, comme Lange & Söhne, utilisent du maillechort au lieu du laiton et ne plaquent pas leurs platines principales. Notez le bouchon en bronze de béryllium au centre qui accueille le pignon du canon, et les deux écrous en laiton situés en haut du mouvement. Ces deux derniers servent à ajuster la hauteur du pont de balancier.

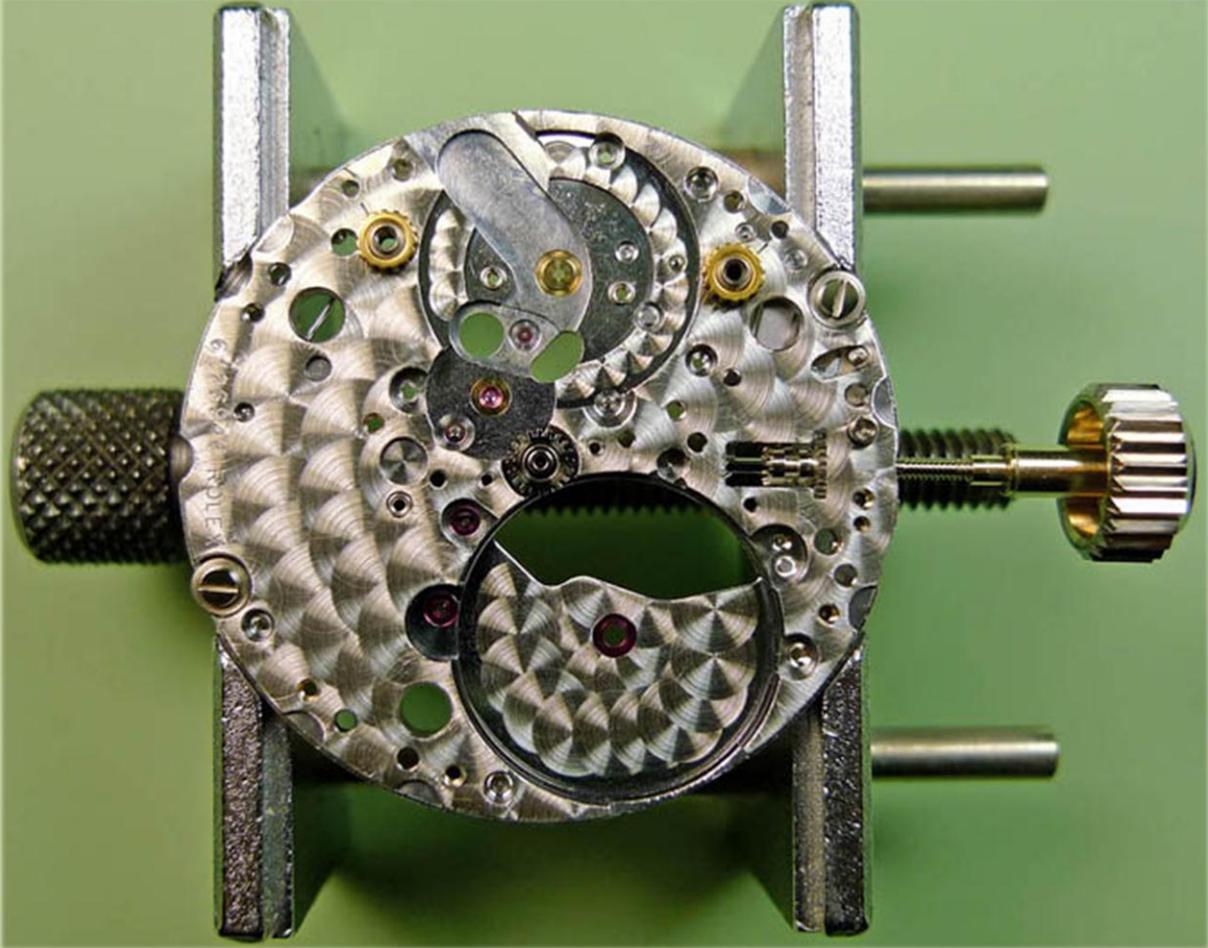
Image 8. Le pignon du canon en place.

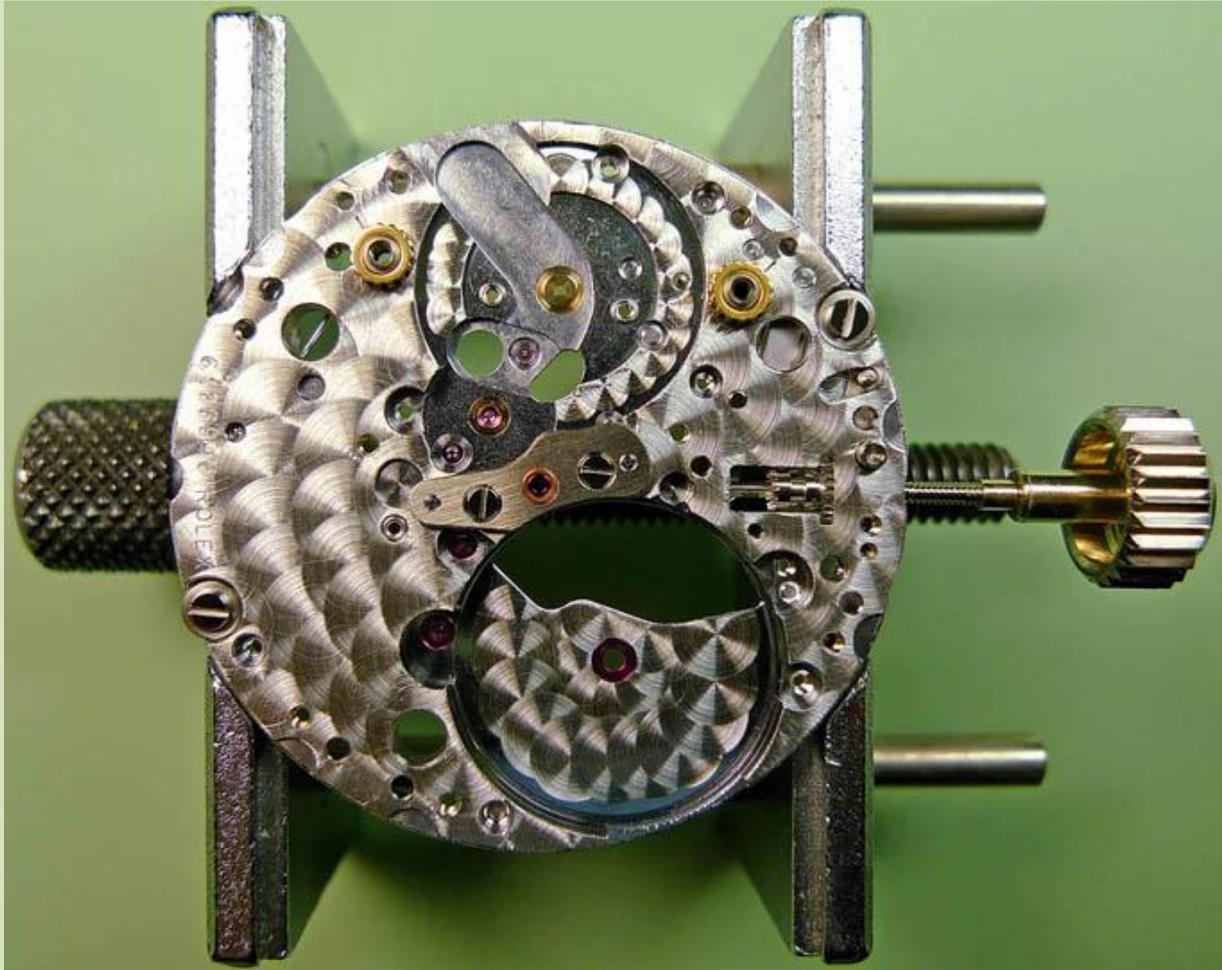
Image 9. Ce dernier avec son pont indépendant installé. Le rubis au centre de ce pont supporte la roue de seconde et non le pignon du canon, ce dernier étant également maintenu en son sommet par un autre bouchon en bronze de béryllium. Il est intéressant de noter que comme sur le JLC 889, le pignon du canon est directement entraîné par le barillet. Ce dispositif offre un couple maximal lorsque les roues de minuterie et du calendrier sont engrenées, mais il ne fait aucunement partie du mécanisme de transmission principal.

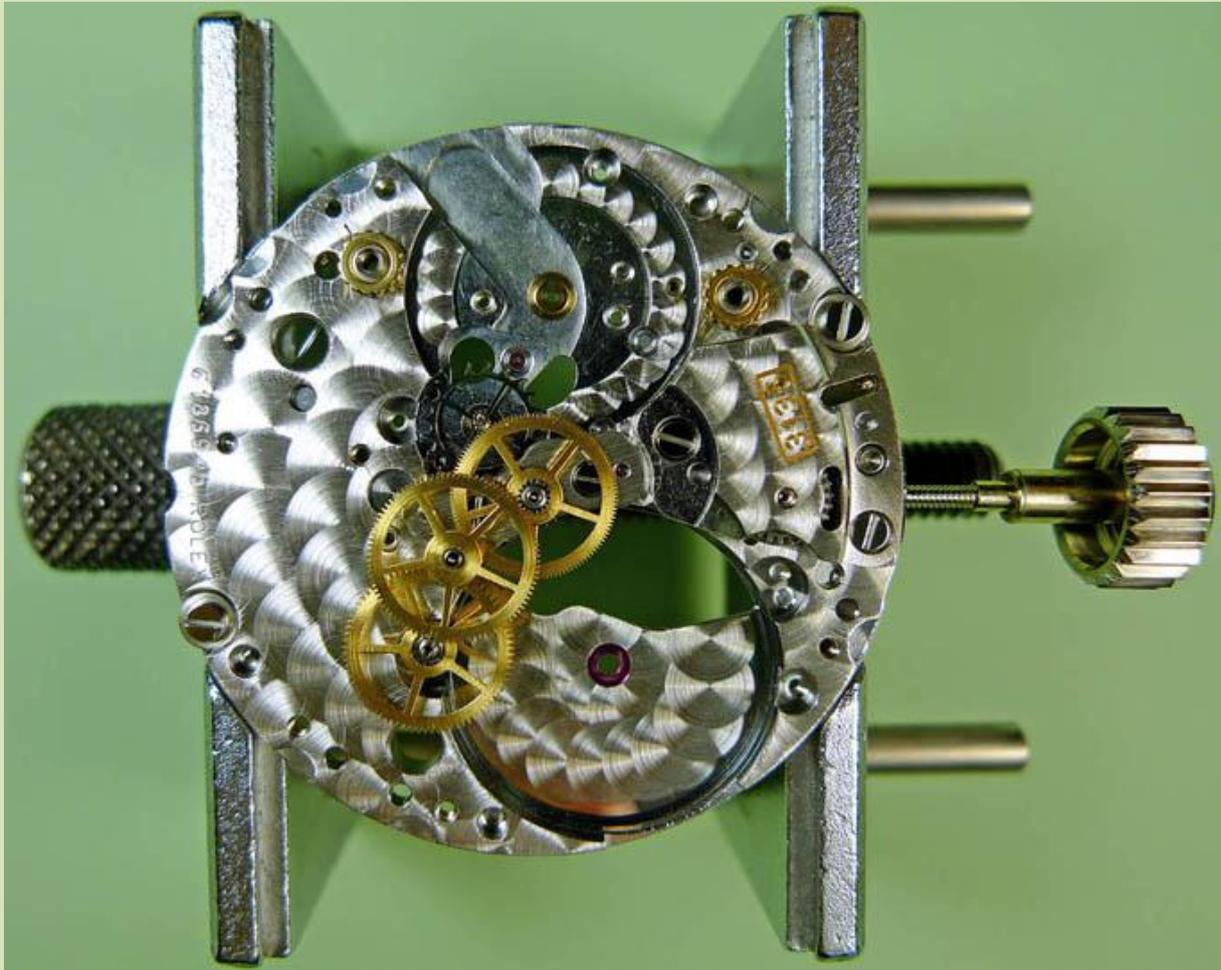
Image 10. Une vue claire sur le mécanisme de transmission sans son pont. Installés juste à côté de la couronne et de sa tige, on aperçoit la roue de couronne, une partie du stop-seconde et le pont de couronne. Ce choix est inhabituel car non seulement la roue de couronne est placée sous un pont (une option habituellement implémentée sur les montres extra-plates), mais ce dernier est séparé et indépendant.

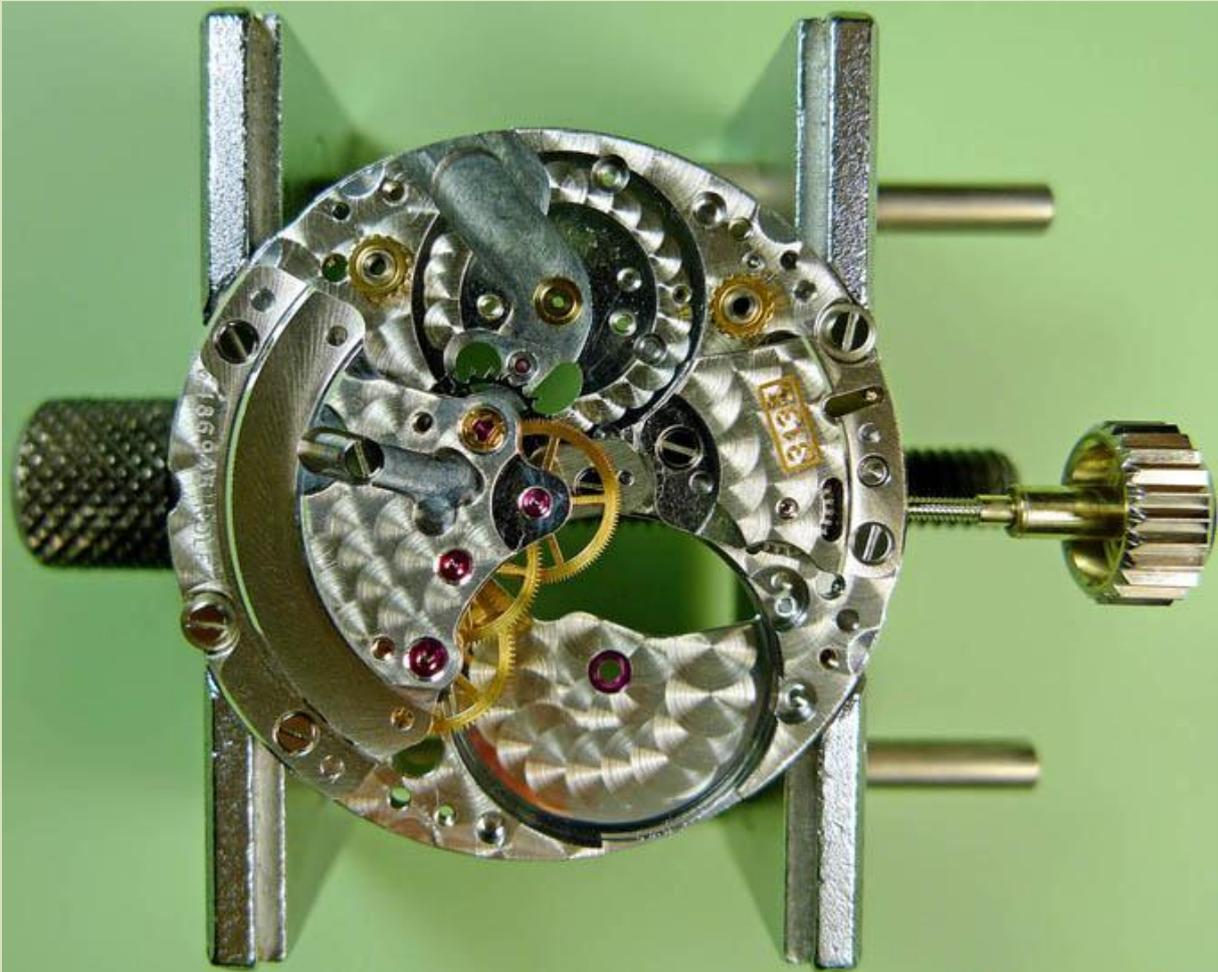
Image 11. Avec le pont du rouage de transmission en place.

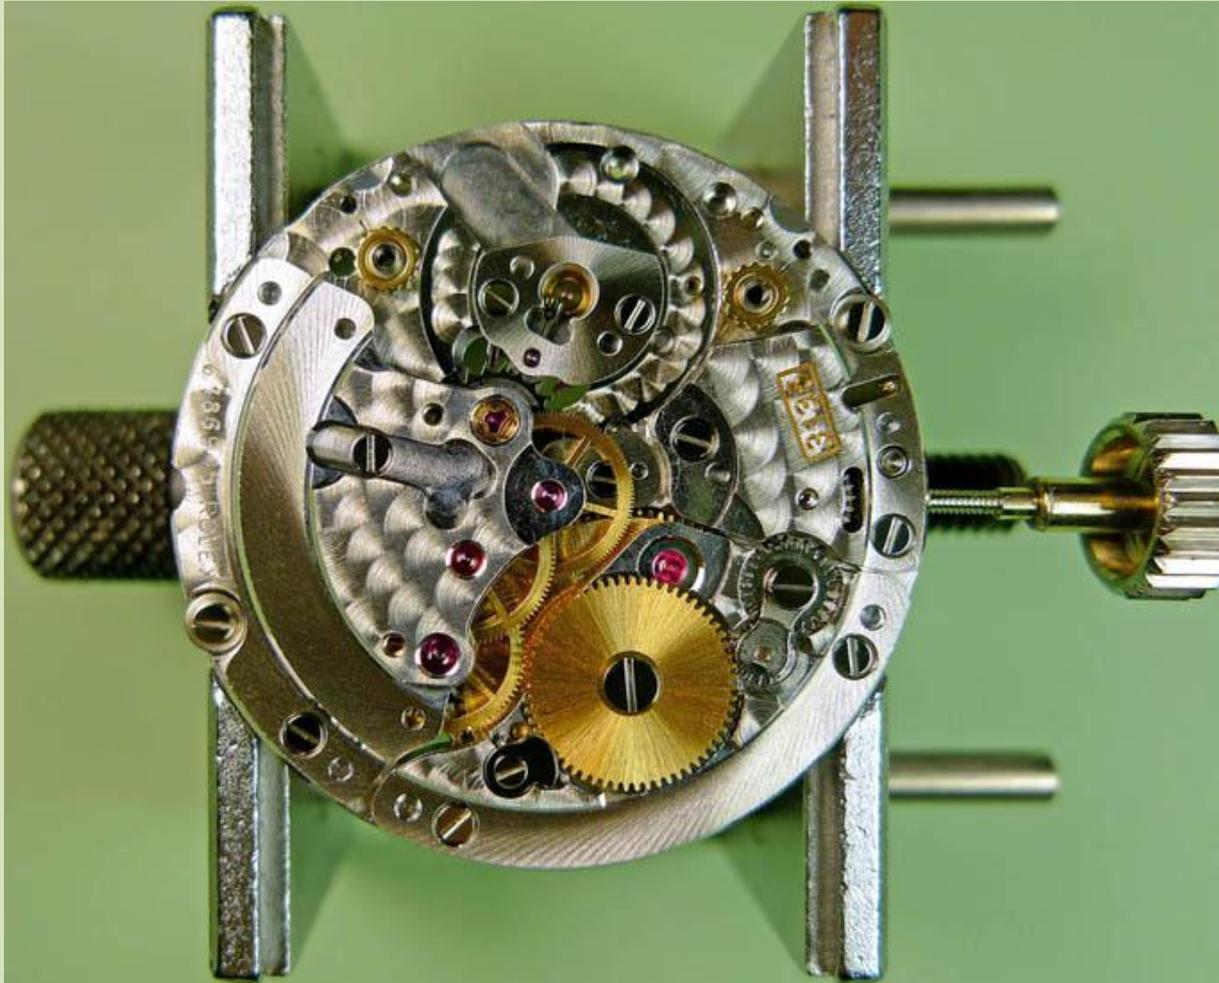
Image 12. Le mouvement complet sans le balancier. Les deux petites roues et le système à bascule situés en bas à droite de la grande roue en laiton servent au remontage manuel. Lorsque le mécanisme automatique est enclenché, le système à bascule reste en place et n'active pas les roues.

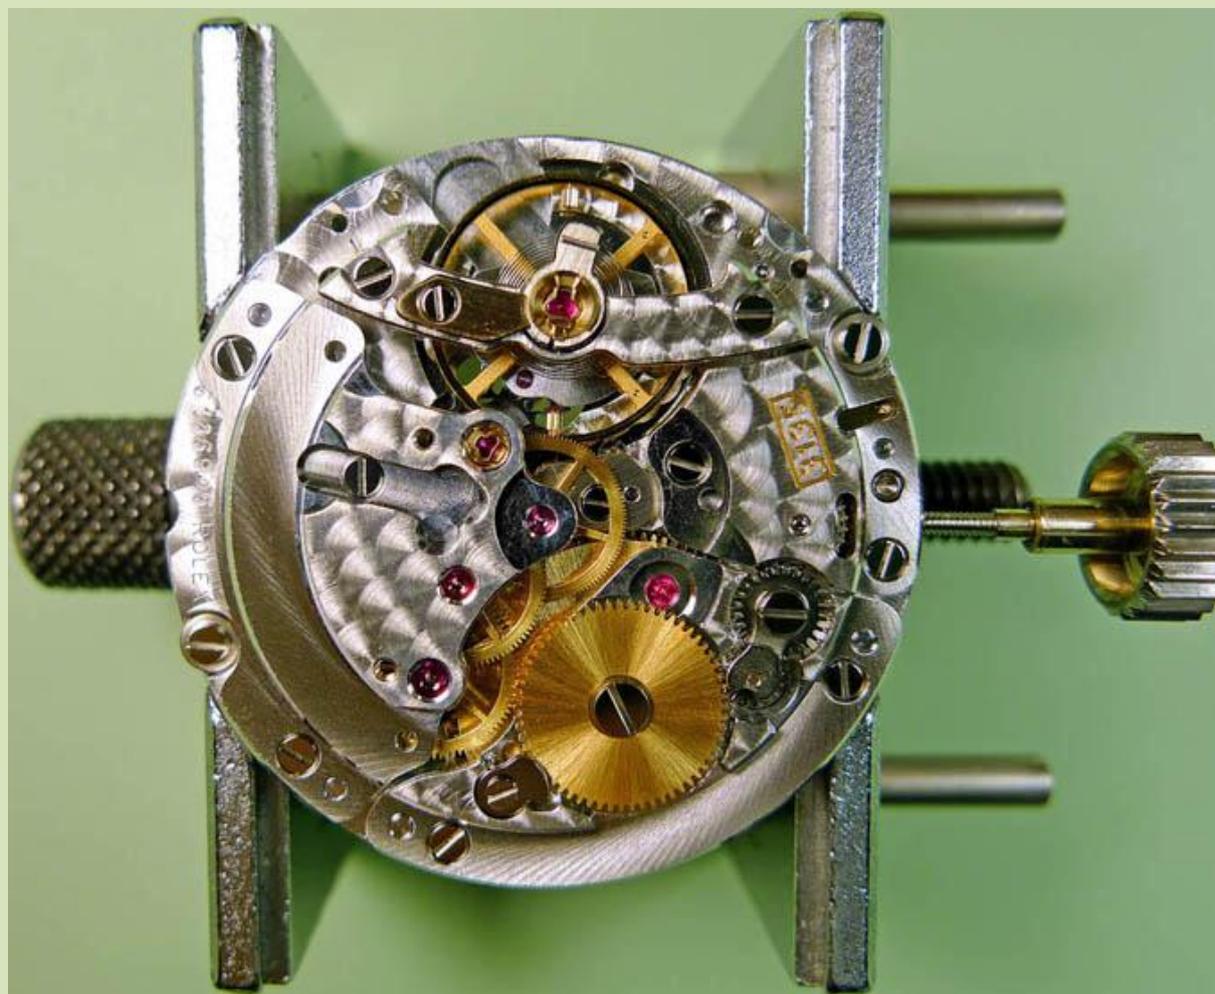
Image 13. Désormais avec le balancier installé. Son diamètre est d'approximativement 10 mm, à peu de chose près le même que celui du 7750.

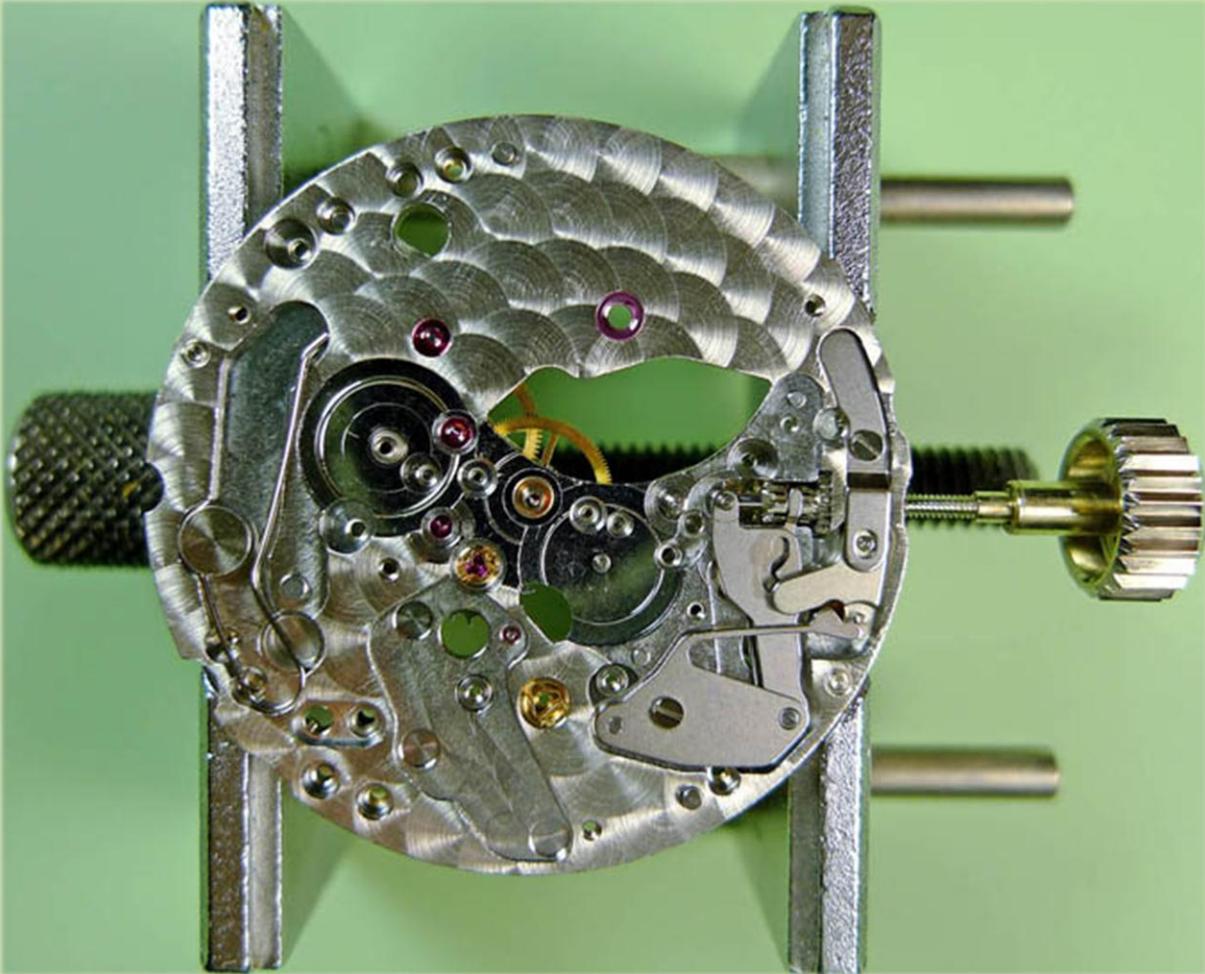
Image 14. Le mouvement côté cadran avec la tige de remontoir et le mécanisme de tirette, mais avant que ne soient placés le barillet et le balancier.

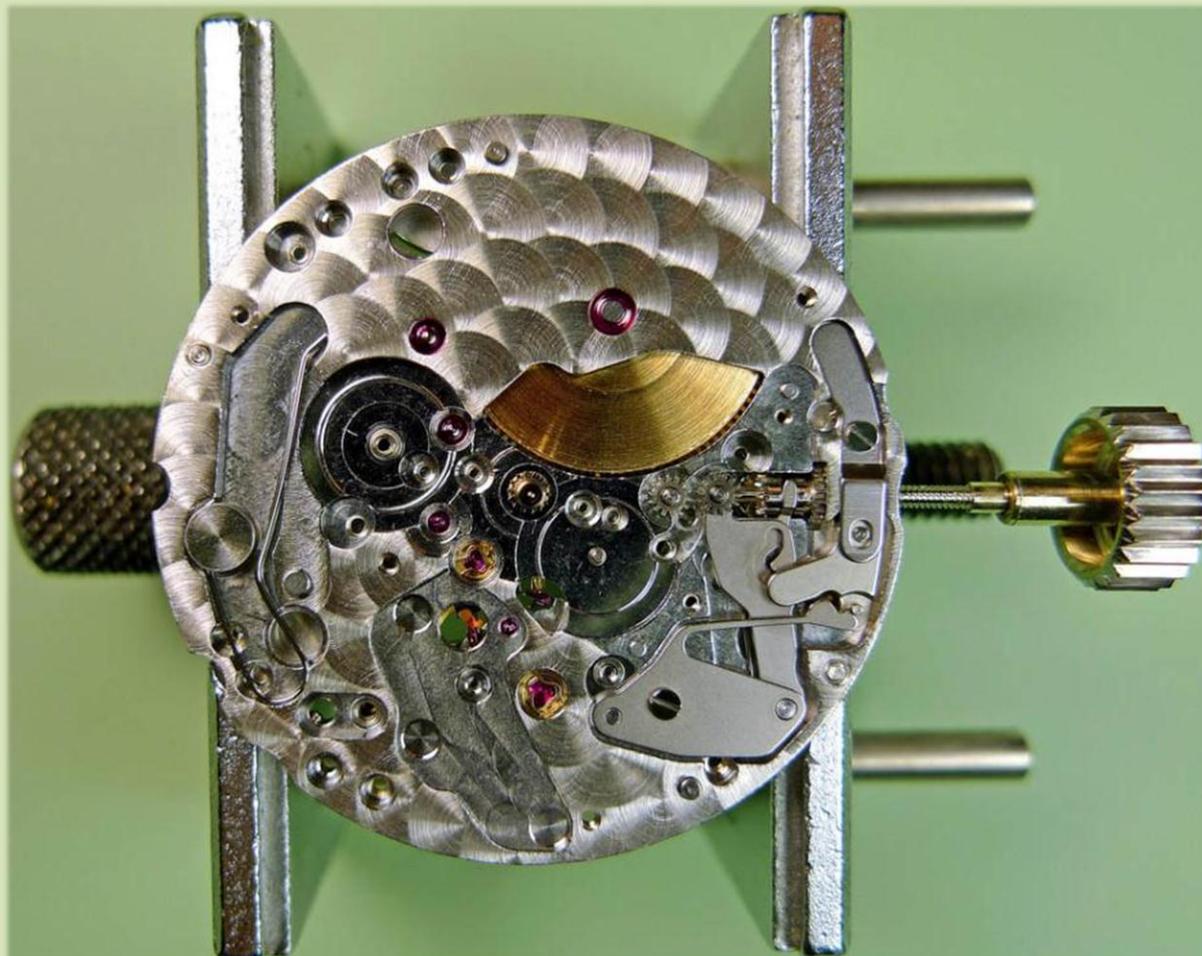
Image 15. L'autre moitié supérieure du pignon du canon, le canon ayant été installé par friction, placé au côté des deux roues de mise à l'heure. Le réglage des aiguilles s'accomplit par ces deux roues et le pignon coulant situé sur la tige de remontoir.

Image 20. Gros plan sur le pignon de la platine principale où se place la roue de mise à l'heure. Comme on peut le voir sur l'image 15, cette roue est directement mise en contact avec le métal de la platine.

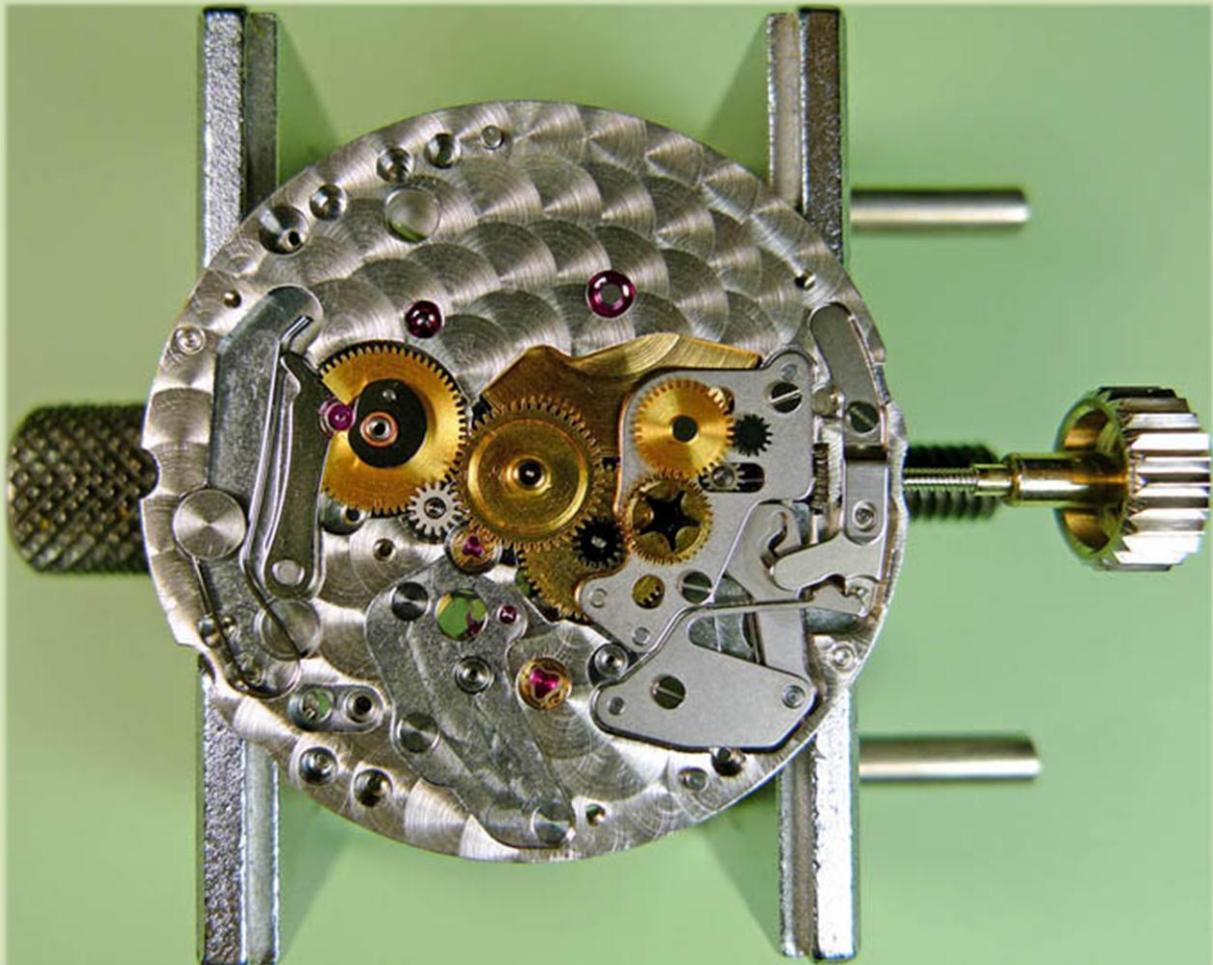
Image 16. Une vue d'ensemble des rouages du côté cadran avant l'installation de la platine de calendrier. Cette dernière supporte le disque de calendrier et maintient en place l'ensemble des roues. A l'extrême gauche, vous pouvez apercevoir une grande roue en laiton sur laquelle est rivetée une came en acier : c'est la roue de quantité. Le ressort, la bascule et le rubis attenant permettent d'apporter la tension et le couple nécessaires pour changer instantanément la date. La forme de cette came a été soigneusement calculée (en lien avec l'épaisseur du ressort) pour que sa force et son trajet soient délimités de telle sorte que la date saute exactement d'un jour. Le petit doigt situé aux environs de midi est la partie de la came qui entraîne le disque de saut de date.

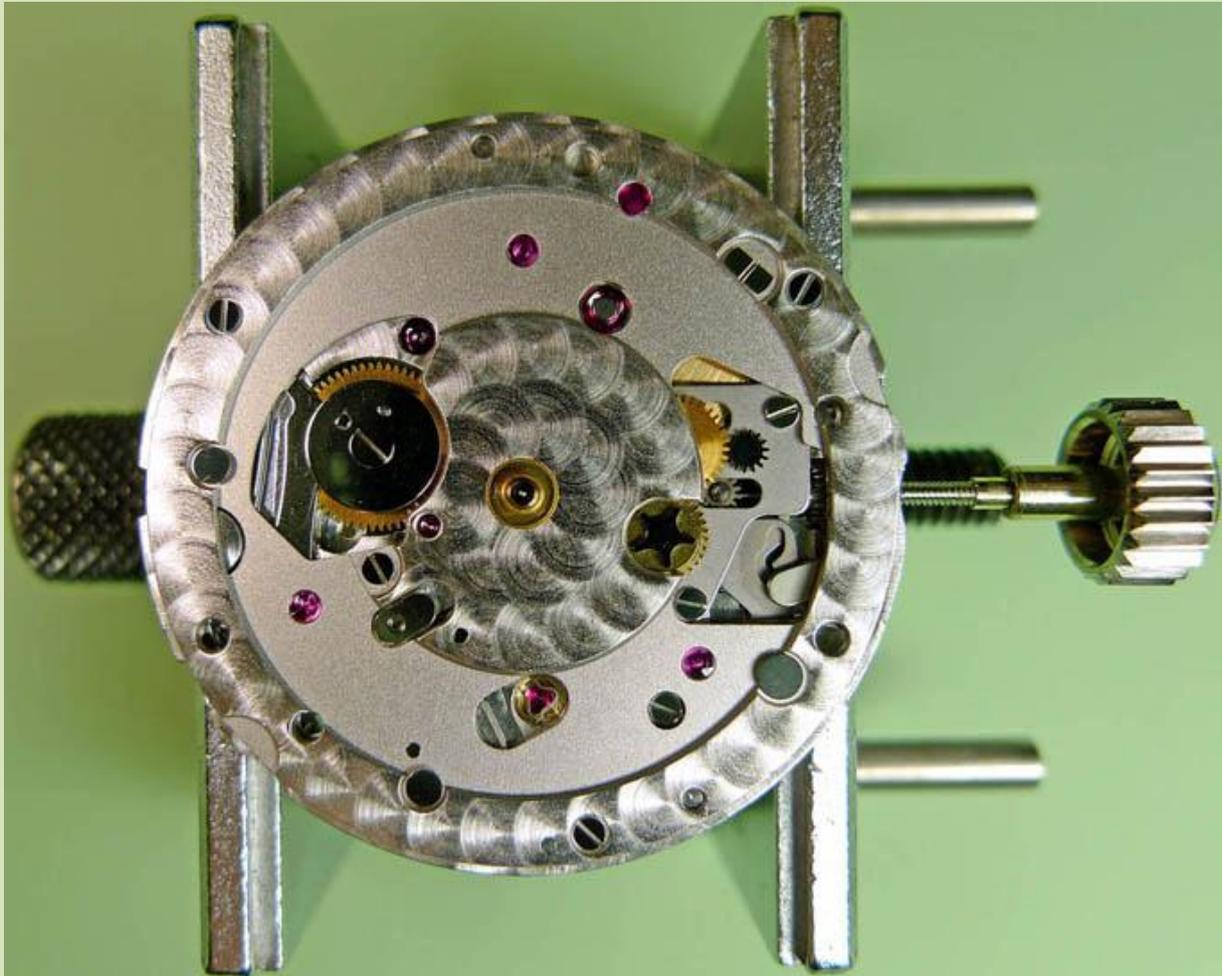
Image 17. Ici avec la platine de calendrier installée et le disque de saut de date. A 10 heures, il est possible d'apercevoir le doigt de quantième. Ce dernier frappe le disque de date une fois toutes les 24 heures. Les trois rubis arrondis situés à équidistance du centre supportent le disque de date. Ils assurent le changement instantané de date à minuit en réduisant au maximum les frottements.

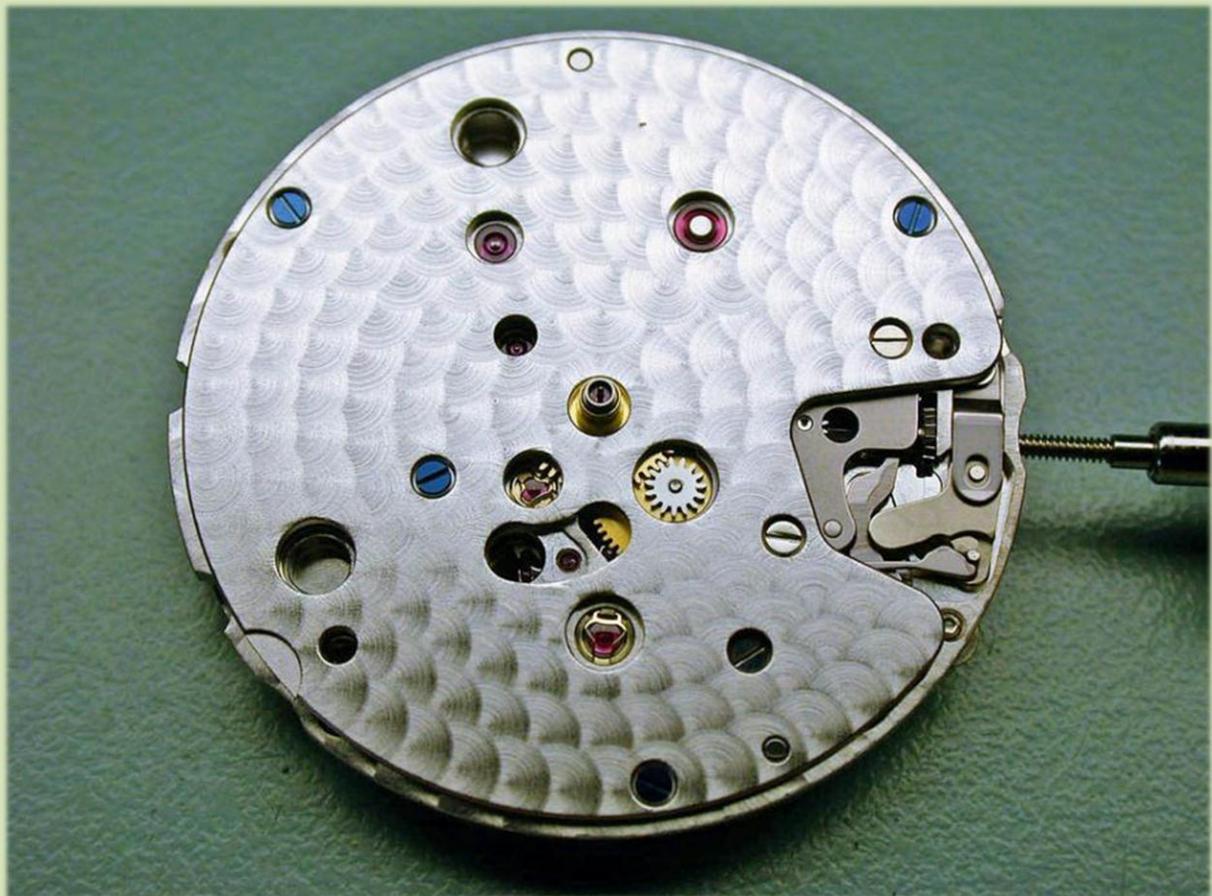
Image 18. Pour comparaison, voici le cadran du calibre 3130, qui ne dispose pas de date. Ici, on peut clairement apercevoir le rubis placé à l'intérieur de la partie supérieure du canon. Pour autant que je sache, Rolex est la seule marque à utiliser un rubis de ce genre pour supporter l'axe de l'aiguille des secondes. L'avantage d'un tel dispositif est de favoriser un meilleur maintien du pignon des secondes ainsi qu'une réduction des frottements. Le calibre 3035 utilisait originellement un bouchon en Téflon mais Rolex s'est aperçue qu'un rubis synthétique était un meilleur choix à long terme. Le Téflon peut se déformer et perdre son pouvoir autolubrifiant, réduisant alors considérablement l'amplitude du balancier par une augmentation des frottements.

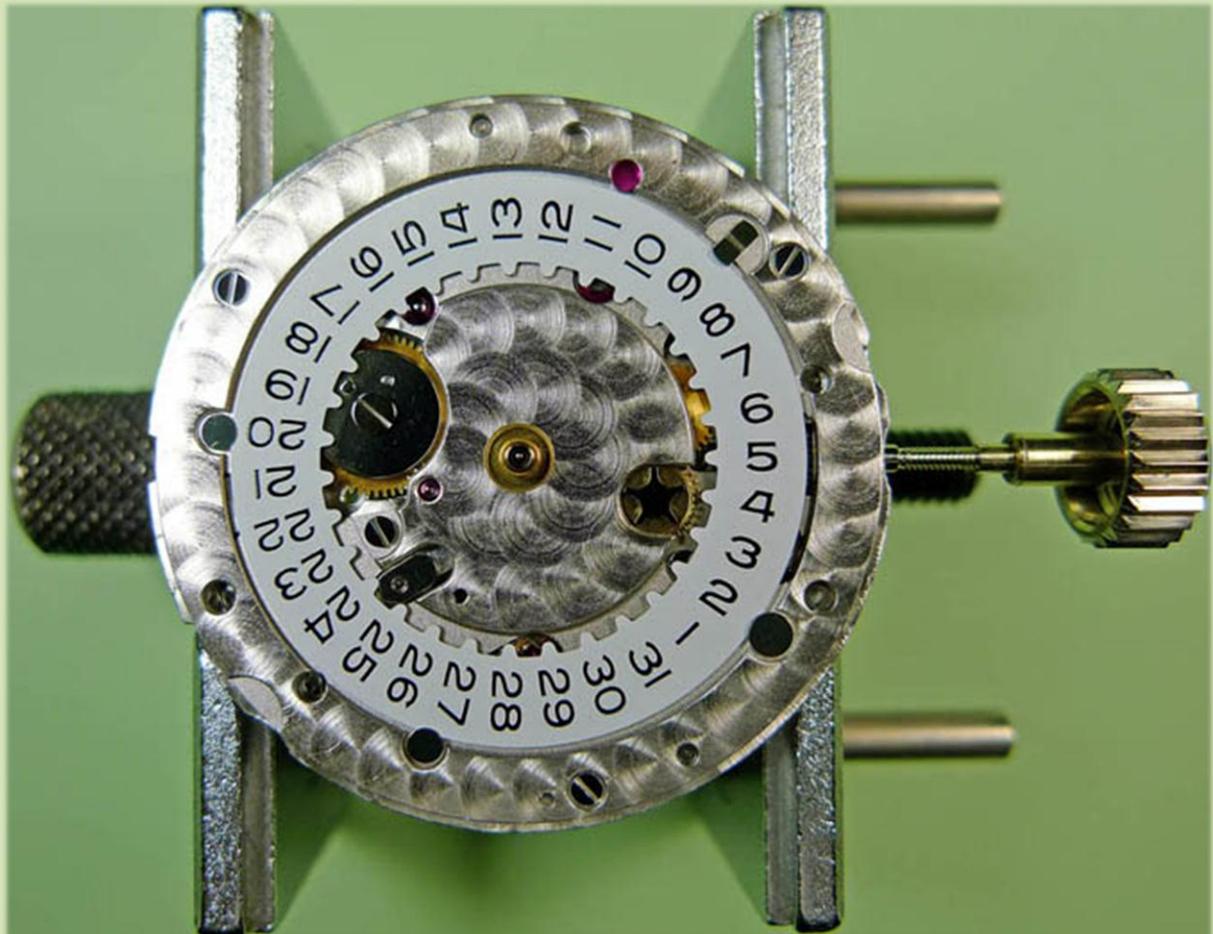
Image 19. Avec le disque de calendrier installé. Le mouvement du côté face est maintenant au complet, n'attendant plus que le cadran et l'aiguillage. Le doigt du disque de quantième est entre le 18 et le 19, quelque minutes après que la date ait sauté. Près du 3 et du 4 se trouve la roue de correction rapide de la date.
