Le calibre Rolex 3135

Toujours digne de la couronne après tant d'années ?

Images et texte par un horloger

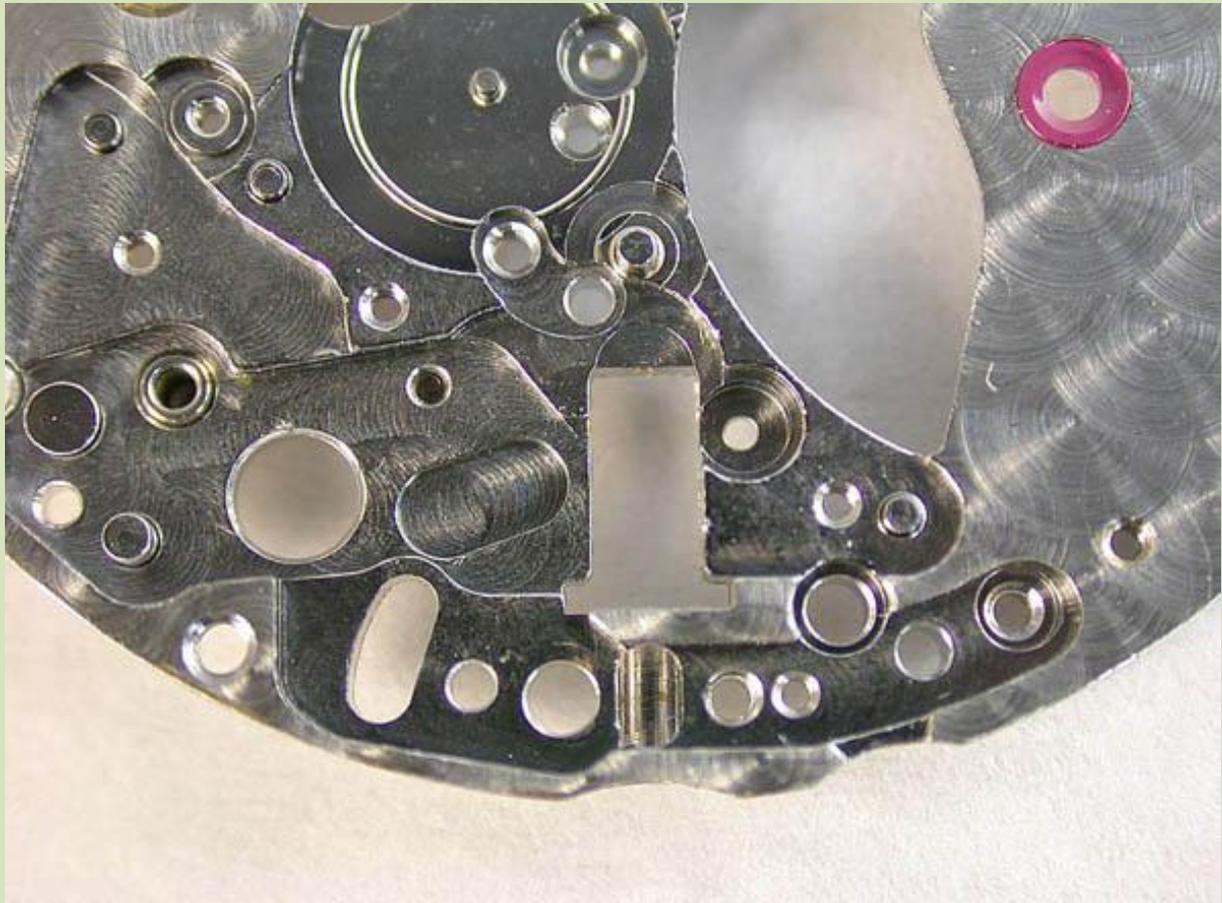
Image 20. Gros plan sur le pignon de la platine principale où se place la roue de mise à l'heure. Comme on peut le voir sur l'image 15, cette roue est directement mise en contact avec le métal de la platine.

Quant à l'autre faiblesse, elle se manifeste ou non suivant la fréquence et la manière dont la montre est révisée. Ce problème potentiel est facile à comprendre par tout horloger ayant révisé un grand nombre de ces mouvements. La difficulté vient du fait que les deux rouages de mise à l'heure situés du côté du cadran pivotent sur deux fins axes qui peuvent facilement s'endommager lorsque les lubrifiants ne sont plus en place. De même, si la graisse du pignon du canon se tarit en raison de l'âge ou de l'humidité présente dans le boîtier, les dents de ces petites roues peuvent se rompre. Mais le problème le plus sévère reste que si les lubrifiants des axes de ces roues sont à sec, le premier pignon sera rogné en un rien de temps, comme le montre la photo du dessus. Cela est moins problématique sur le deuxième pignon car il est en acier et n'est pas rivé à la platine principale. Aussi, il peut être facilement remplacé s'il est usé ou endommagé. Malheureusement, le premier axe fait partie de la platine, et comme elle, est fabriqué en laiton. Par conséquent, s'il est abîmé, la seule option pour le réparer sera de remplacer intégralement la platine. Une solution un peu coûteuse ! Il est intéressant de noter que ceci n'était pas un problème sur les anciens calibres Rolex 3035 parce que le diamètre du pignon était un peu plus épais, comme le mobile lui-même. J'insiste par ailleurs sur le fait que cela ne devrait aucunement poser problème pour ceux qui prennent soin de leur montre et les entretiennent à intervalles réguliers – tous les 4 à 5 ans comme cela est recommandé par la plupart des fabricants aujourd'hui. Je suis d'ailleurs 100% d'accord avec cet intervalle de service recommandé.

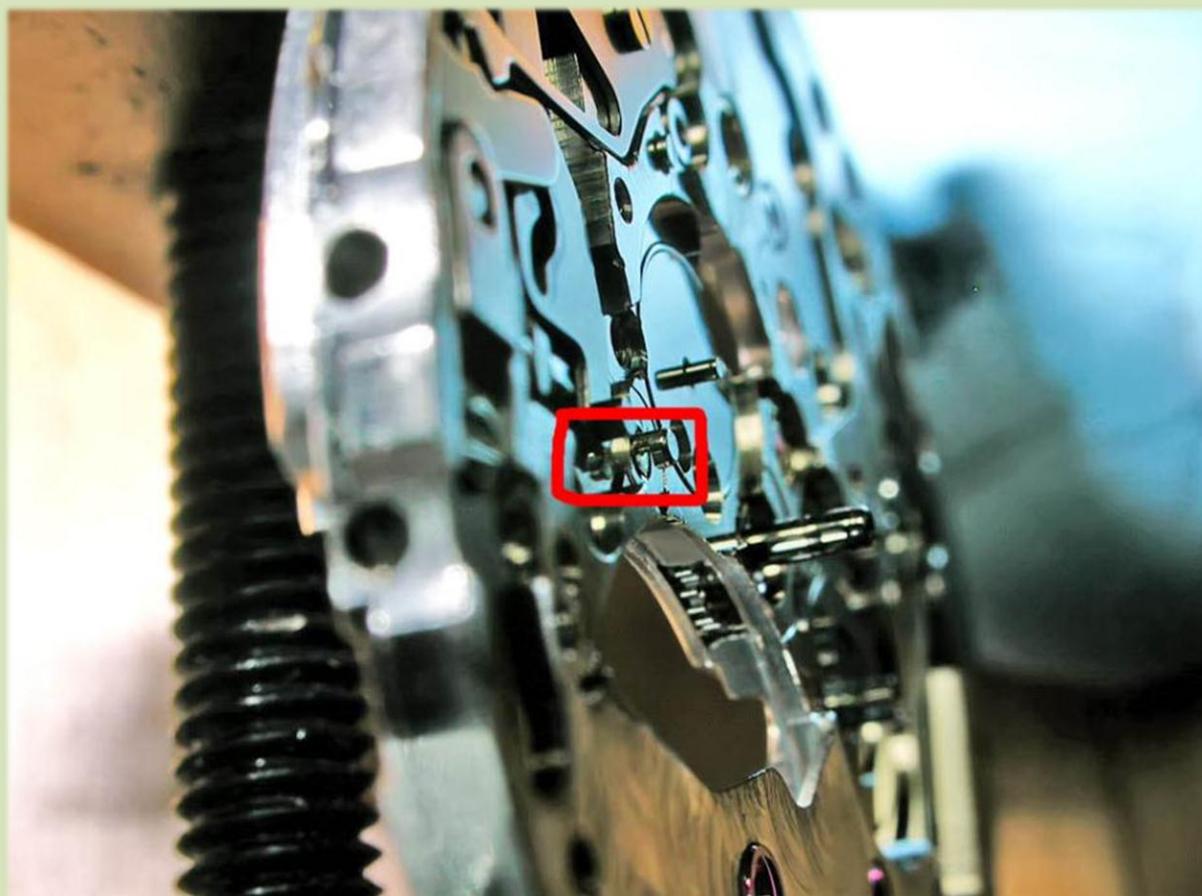
Image 21. Une vue de profil présente à quel point un mouvement peut être sévèrement endommagé s'il n'est pas régulièrement entretenu. C'est particulièrement le cas lorsque l'humidité pénètre dans la montre, cette dernière conduisant les lubrifiants, plus légers, à se déplacer.

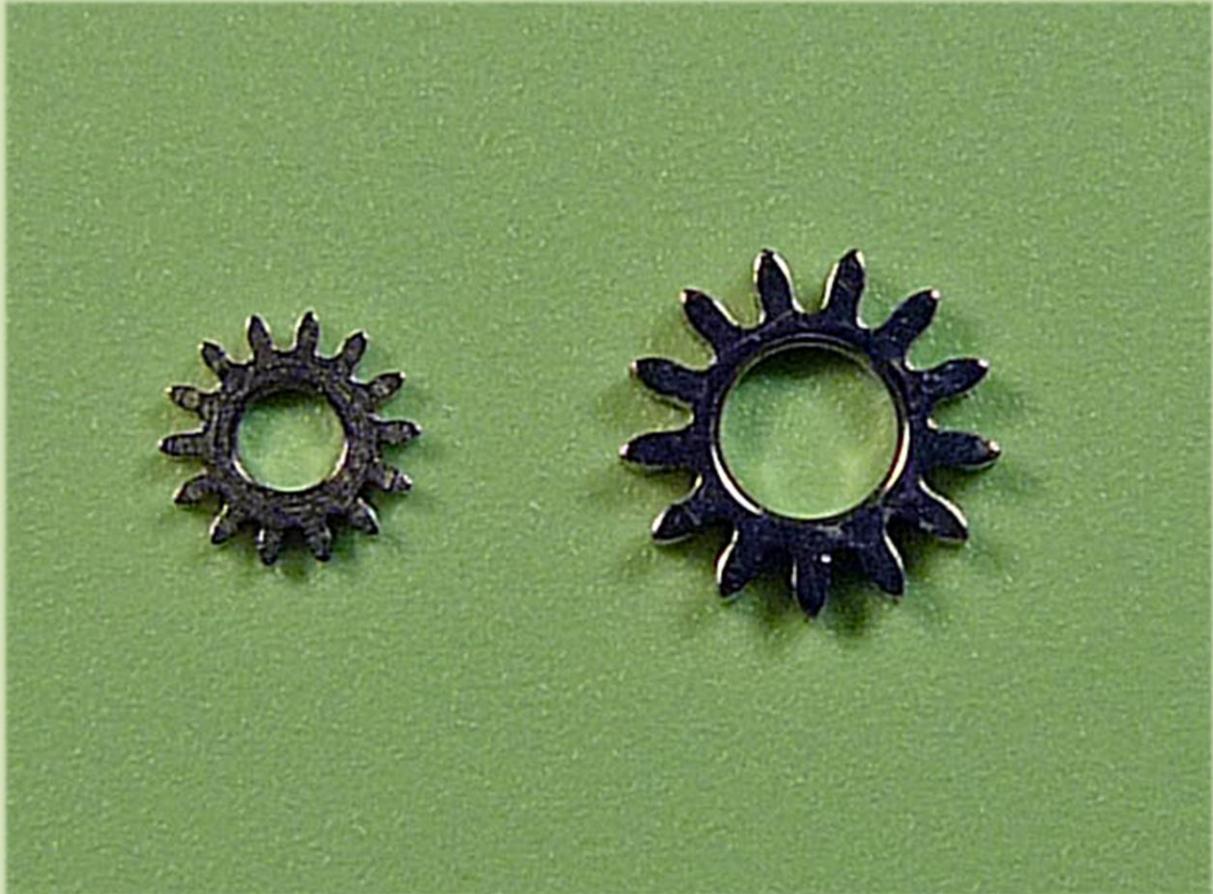
Image 22. Pour vous mettre les choses en perspective, j'ai photographié la roue de mise à l'heure du 3035 et celle du 3135. Celle-ci se trouve à gauche et la roue plus robuste du 3035 à droite.

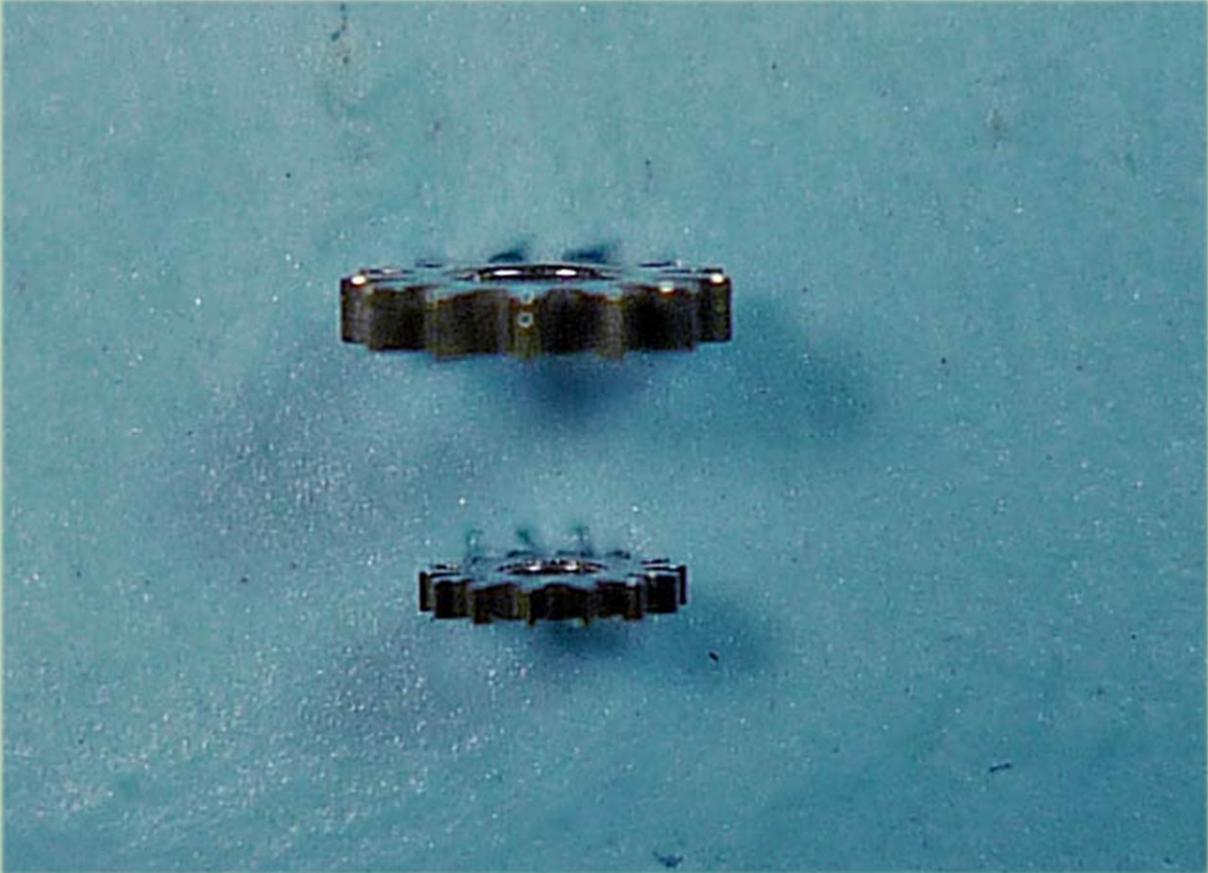
Image 23. Une vue de profil souligne les différences d'épaisseur.

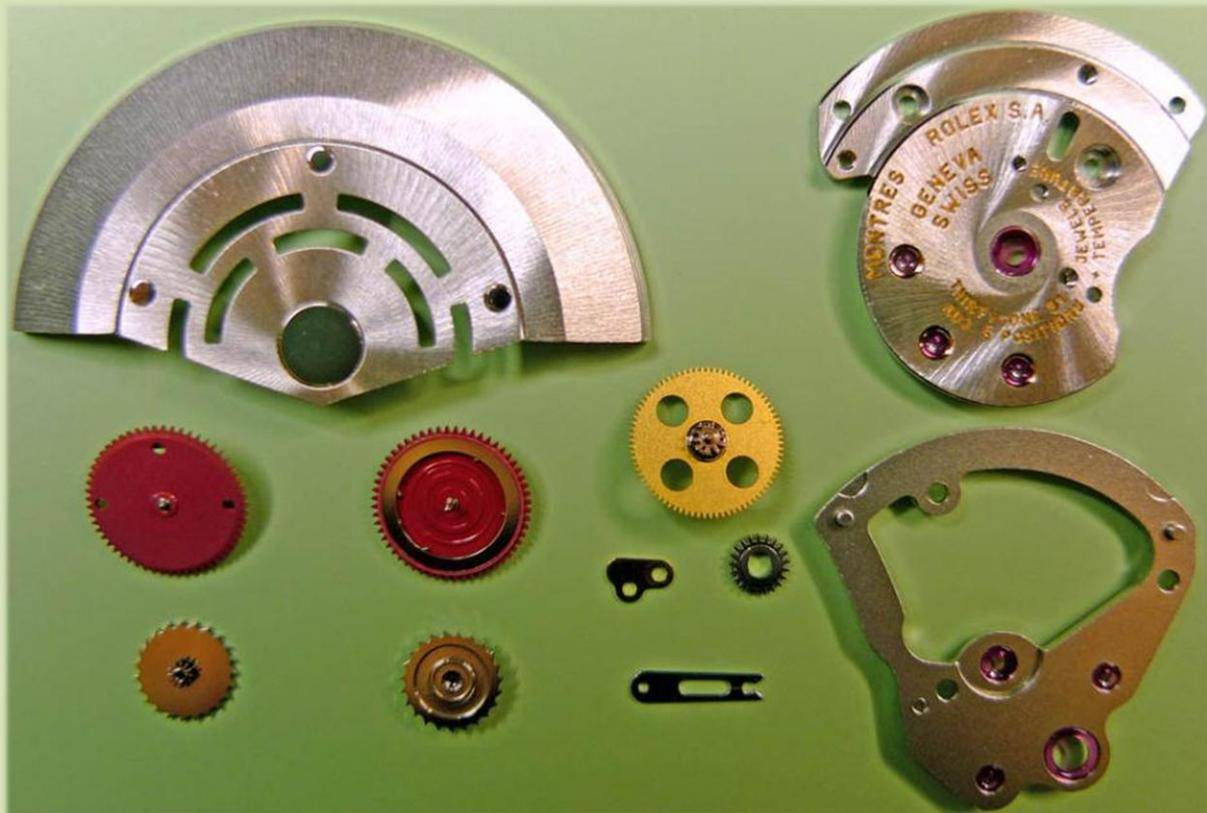
Image 24. Une vue d'ensemble du système de remontage automatique avant son assemblage. De grandes roues et une conception simple aboutissent au mécanisme de remontage automatique le plus efficace que je connaisse. Les roues d'inversion de couleur rouge sont recouvertes de Téflon et permettent de réduire les frottements sans recourir à aucune lubrification. Seuls les axes de ces roues nécessitent un léger huilage car ils sont en acier, à l'instar des roues intérieures qui pivotent sur eux. La petite roue située en dessous de la roue entraîneuse de rochet en laiton est la roue de remontage. Elle se place sur l'axe du rotor et est entraînée par lui. Le clip situé juste en dessous maintient le rotor en place et son petit trou à gauche permet de le retirer à l'aide de pinces (de préférence en laiton) libérant ainsi le rotor de l'unité de remontage automatique.

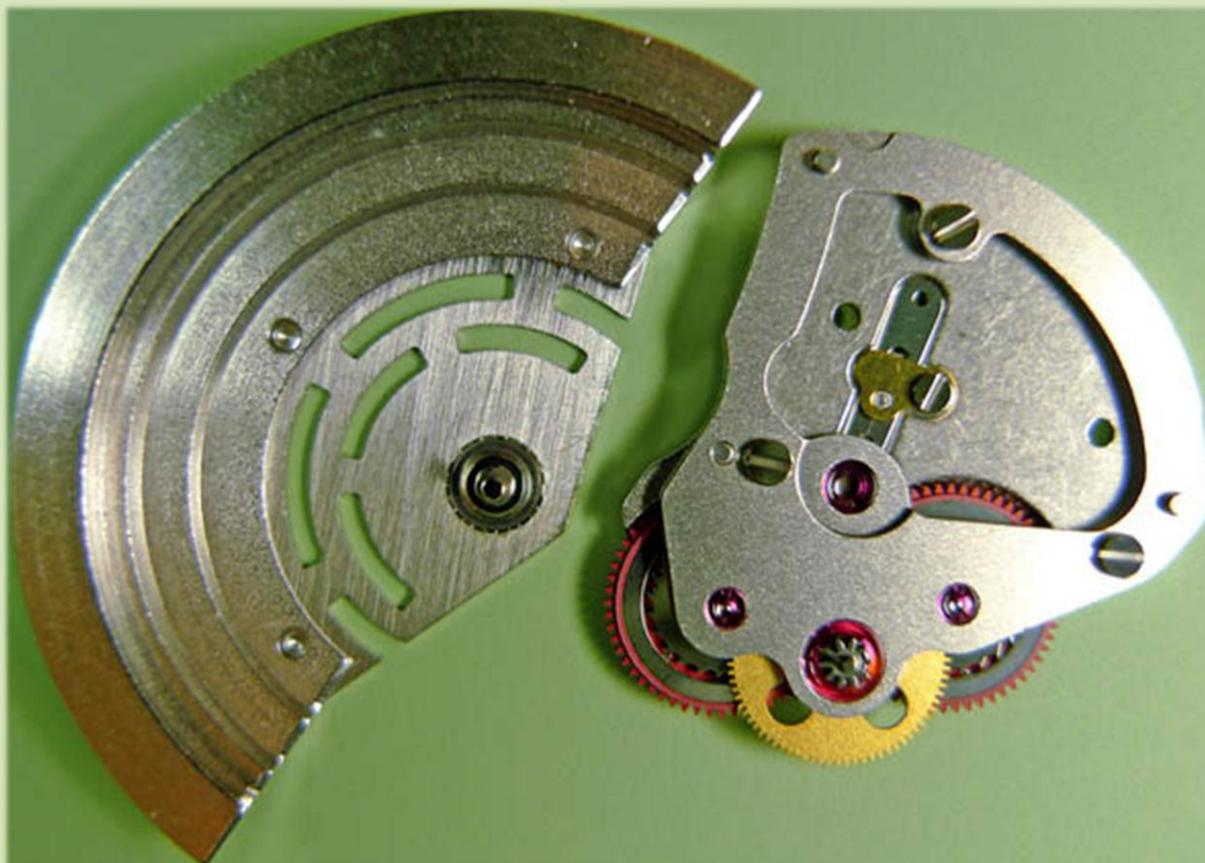
Image 25. Une vue de dessous de l'unité de remontage automatique, désormais assemblée, et de son rotor.

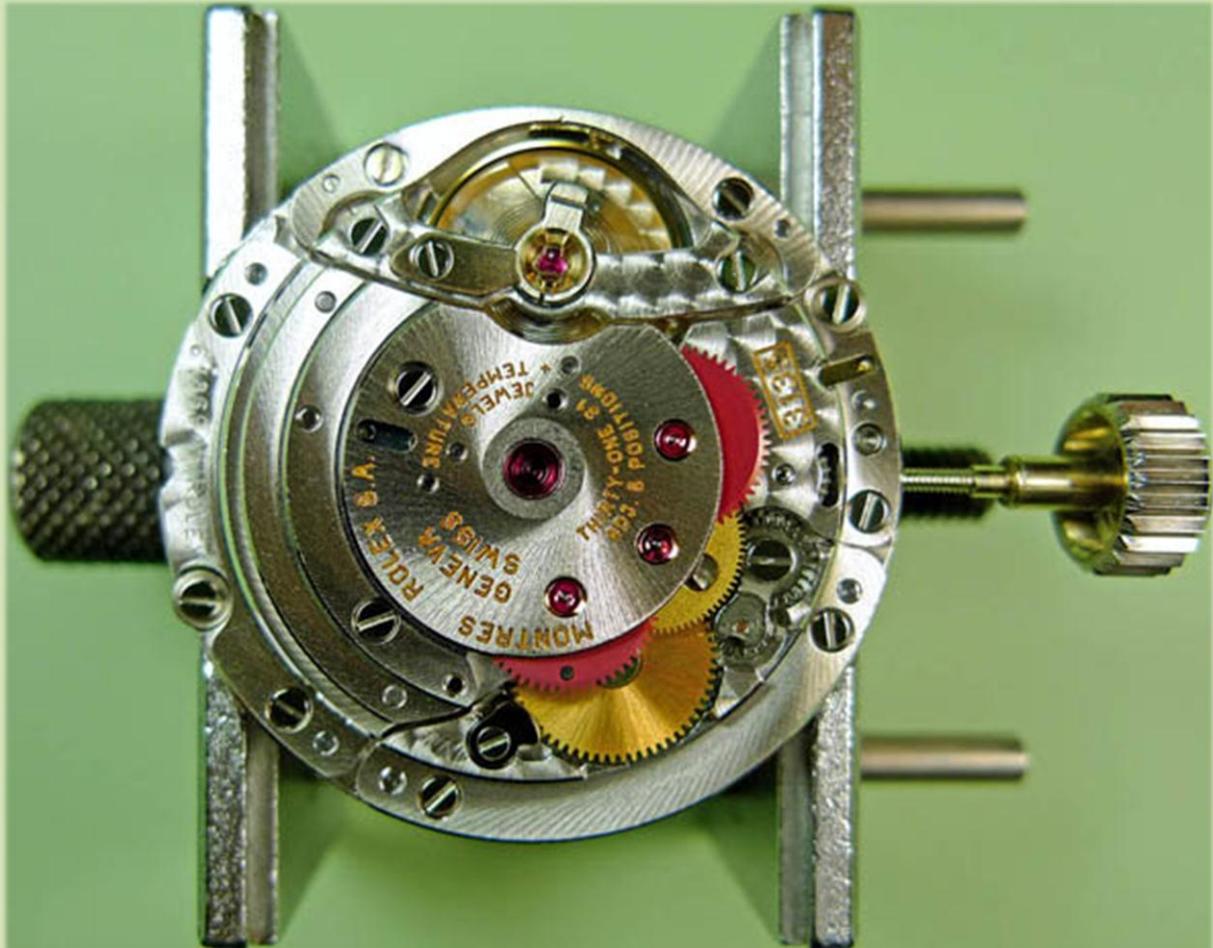
Image 26. L'unité de remontage automatique installée sur le mouvement, sans le rotor. Notez le pont en forme de croissant au-dessus du balancier. En cas de choc frontal de la montre, ce pont empêche que le bord du rotor ne vienne heurter l'extrémité de la serge du balancier.

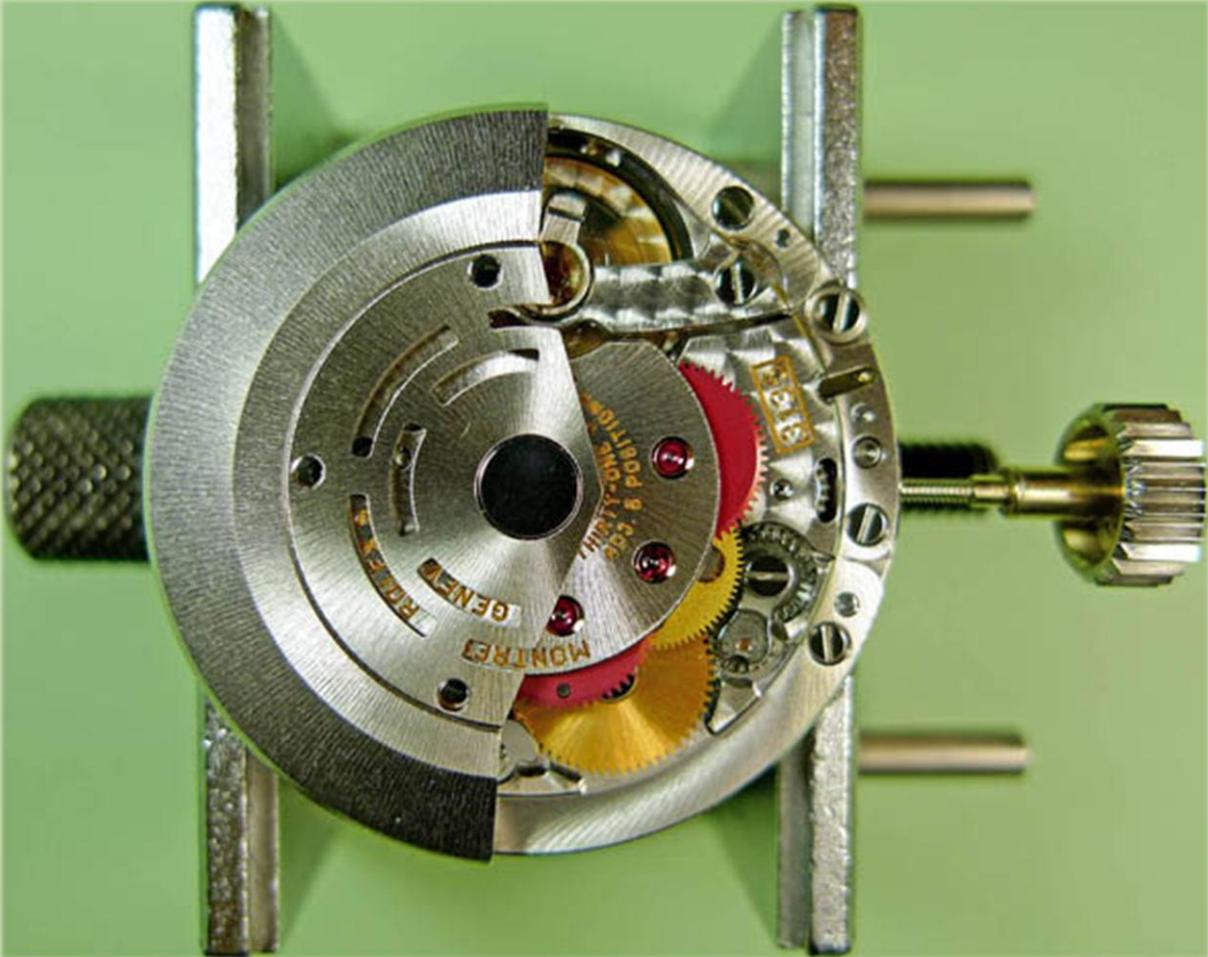
Image 27. Le mouvement au complet, soigneusement nettoyé et lubrifié, est prêt à être installé dans le boîtier de la montre. Cette merveilleuse micromécanique suisse de haute précision est de nouveau prête à offrir durant des années, et sans le moindre trouble, une heure précise et exacte.

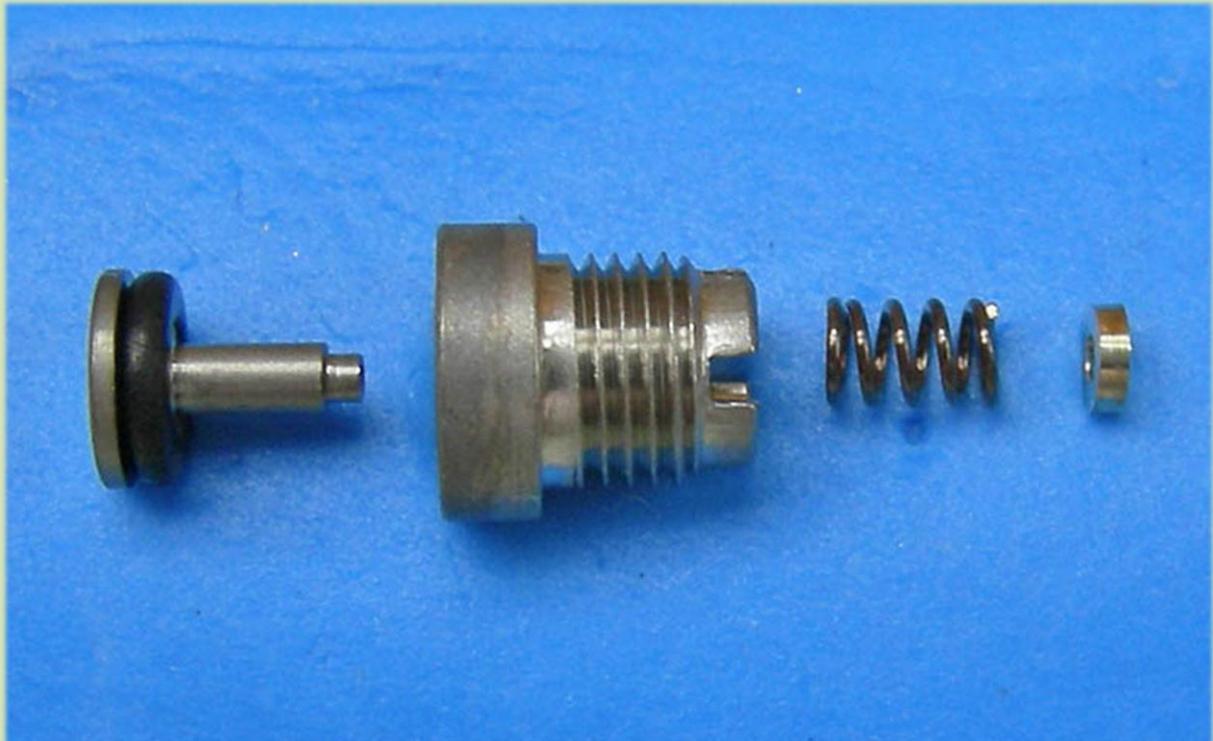
Sur la première photo vous pouvez voir la soupape d'échappement d'hélium démontée et placée dans son ordre d'assemblage. Sur la gauche, le piston avec son joint « O ». Il se déplace vers l'extérieur (c'est-à-dire vers la gauche) si la pression à l'intérieur de la boîte excède la tension à laquelle le ressort le maintient en place. La pièce suivante est le corps de la valve qui se visse à l'extérieur du boîtier par les fentes situées sur la droite. Sa partie plate à gauche, en fin de pas de vis, accueille un joint plat. Le ressort reste à l'intérieur du corps de la valve, ce qui assure la résistance à l'eau, même lorsqu'aucune pression n'est exercée à l'extérieur du piston. La dernière pièce est une rondelle plate. Elle est fermement montée par pression sur le côté droit du piston dont la forme conique permet de l'y maintenir. La rondelle fournit également une base au ressort pour s'y appuyer, et retient donc solidement le piston sur la droite avec une pression suffisamment élevée pour compresser le joint et garantir l'étanchéité de l'ensemble.

Cette valve de surpression est relativement simple et fiable et réalise parfaitement la fonction pour laquelle elle a été conçue. L'unité complète et tous les joints doivent être remplacés à chaque fois que la montre est révisée afin d'assurer l'étanchéité du boîtier. La seule critique mineure que j'aurai à faire concerne les joints d'étanchéité qui sont réalisés en simple caoutchouc nitrile et non en Viton. Ce dernier est un matériau de qualité supérieure dont la durée de vie est plus longue et qui est déjà employé par Sinn sur ses montres de plongée. Ce caoutchouc synthétique développé par Dupont, bien que légèrement moins souple, a été conçu pour résister aux environnements à haute teneur en oxygène et autres gaz et produits chimiques hostiles qui détériorent rapidement les joints en caoutchouc naturel.

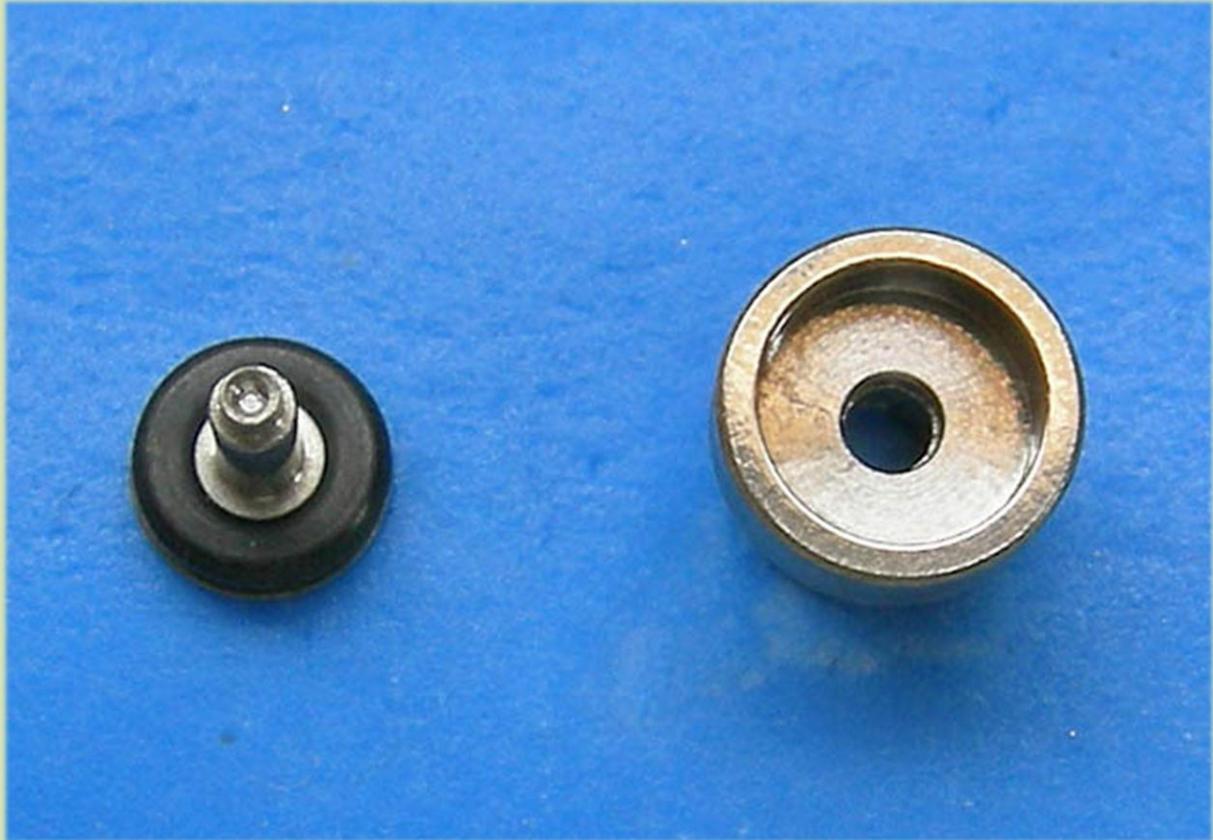
La deuxième photo présente sur la gauche le piston et son joint torique « O ». Sur la droite, on aperçoit le corps de la valve et l'emplacement où se nichent le piston et son joint. Lorsqu'ils sont installés correctement, la valve et le piston se situent à ras du boîtier.
