# Le Belvédère 2015-16, information énergie

**Réunion d'information n°1,  
mercredi 9 décembre 2015, sur le  
diagnostic et l'analyse des problèmes**

## 5. Les résultats de l'audit

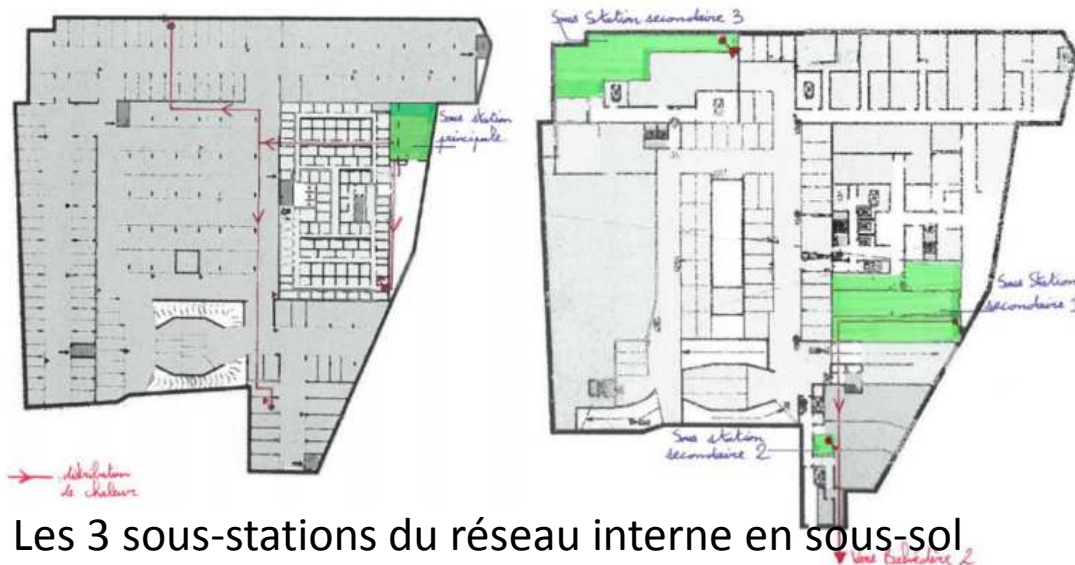
Les 3 sous-stations du réseau interne en sous-sol (4<sup>e</sup> au 26<sup>e</sup> du B pour la piscine et du 15<sup>e</sup> au 25<sup>e</sup> étage

- > *CPCU, chauffage collectif parisien (avec des énergies renouvelables)*
- > **Fuites de chaleur** sur le réseau interne (calorifugeage insuffisant ou absent)
- > **Amélioration du réseau**, votée en mai 2015 (économie d'énergie de 5 à 8%)

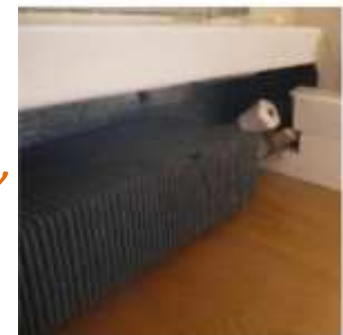
> Fortes **différences de température bas / haut**

> **Equilibrage manuel peu efficace** en pied ou en tête de colonne.

> Radiateurs à ailettes **efficaces** mais très **emboués, robinets manuels souvent bloqués**. Désembouage à faire avant les travaux

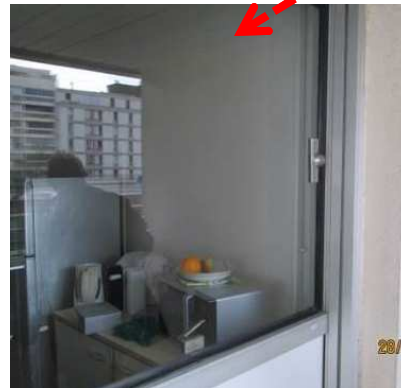
> **Isolation acoustique insuffisante** dans 8 logements testés (25 à 31 décibels / norme à 42 sur l'avenue).

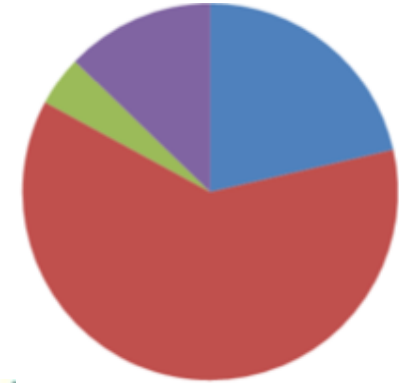
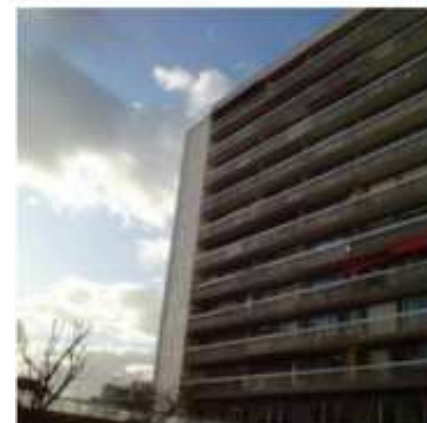
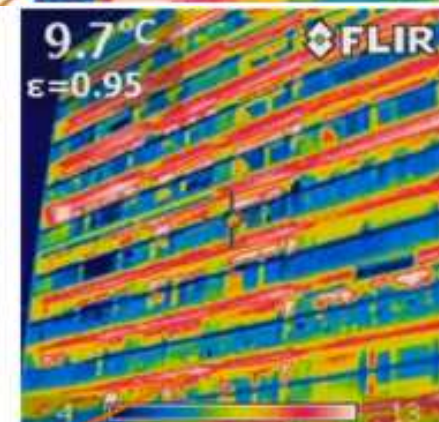
Les clichés thermographiques par caméra à infrarouge montrent les déperditions thermiques.

**Bleu** : pas de déperdition ou local non chauffé (loggia ouverte ou balcon)

**Du jaune au rouge** : de plus en plus de perte de chaleur

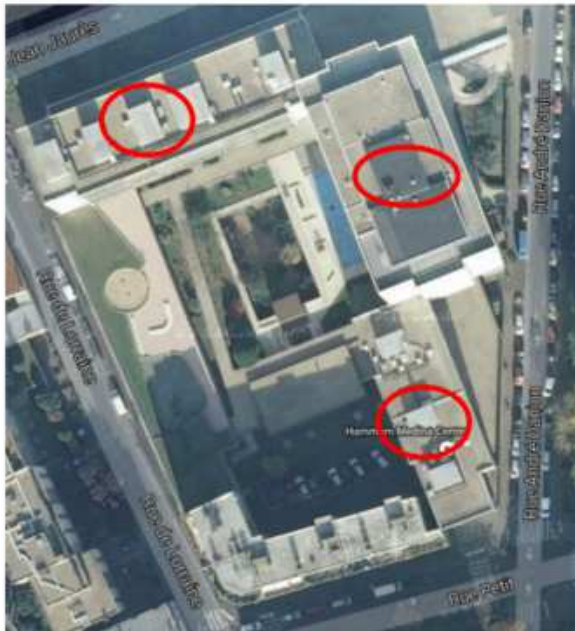
< Ventilation Mécanique Contrôlée à **simple flux** dans les pièces humides, extracteurs en toiture.

> Bon principe **mais peu efficace** (malfaçons dans locaux d'extraction), bouches manquantes, **odeurs** (branchements hottes, etc.), **manque de pression**.
