Audit Énergétique

Résidence Le Belvédère à Paris 19^{ème}

Partie concernant les bâtiments de logements

Etat des Lieux

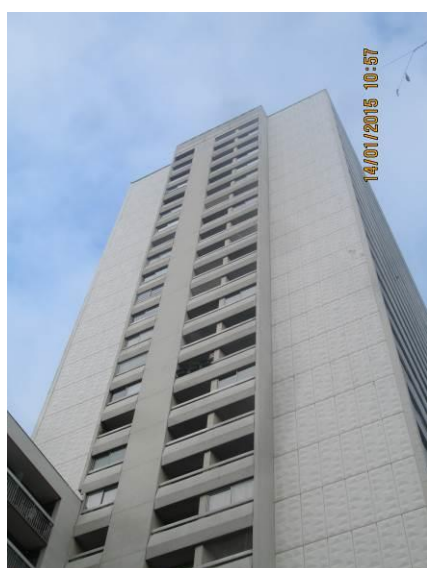
Façade Sud

Les parties centrales des pignons sont formées de balcons, 24 balcons sur 72 ont été fermés par les occupants, mais généralement sans être isolés sur les murs latéraux, ni en plafond.

Nota - Questionnement : la fermeture systématique des balcons et l'isolation par l'extérieur améliorerait le bilan thermique, les copropriétaires seront amenés à faire part de leurs souhaits : laisser les balcons ouverts ou les fermer.

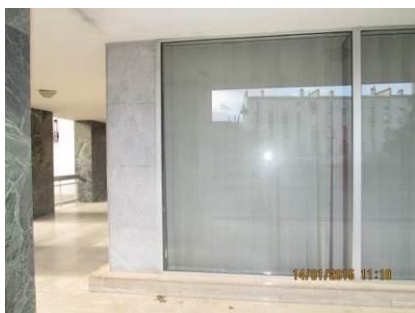
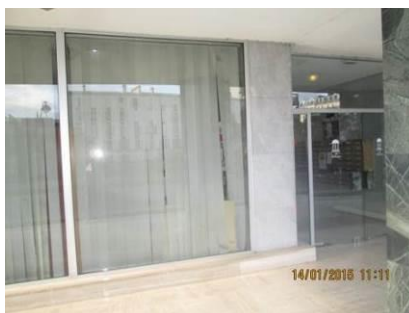
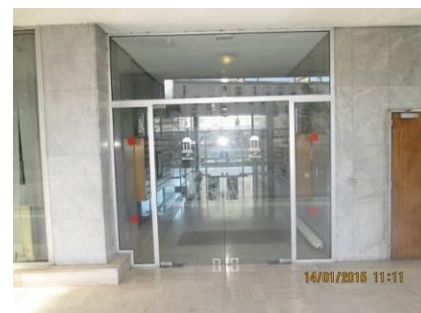
Cette façade est composée de grandes baies vitrées (PCS ; hall ; « PTT »).

Les portes en verre type Clarit sont très peu étanches à l'air et d'autre part elles s'ouvrent en cas de courant d'air en laissant rentrer le froid dans les espaces de circulation.

Nota : Il conviendra de remplacer ces portes de préférence par un SAS avec éventuellement des portes automatiques.

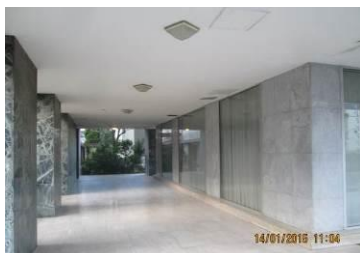
Le faux plafond de ces locaux en R+1 est constitué par un plafond en staff (⚠ risque de présence d'amiante)

Ce plafond est détérioré par endroit, il ne nous a pas été possible de mesurer l'épaisseur d'isolant sous le plancher des logements.

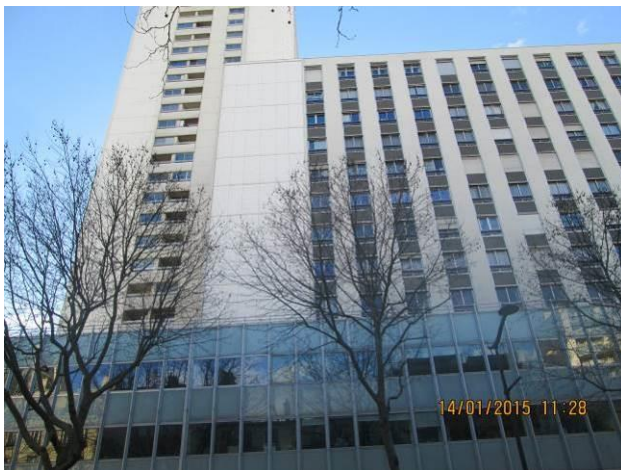
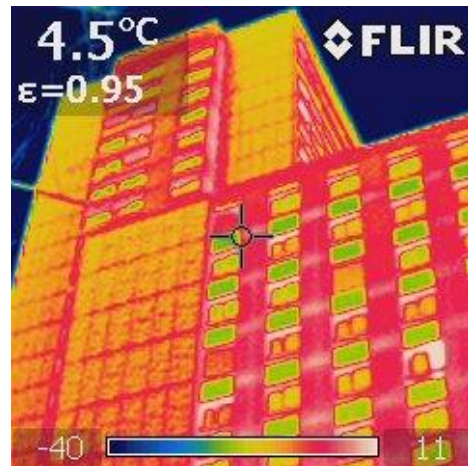
Façade Nord des bâtiments A et B Rue Jean Jaurès

Cette photo permet de voir :

- que les supports métalliques du bardage génèrent des ponts thermiques (lignes jaunes).
- L'isolation derrière les panneaux béton préfabriqué n'est pas homogène.

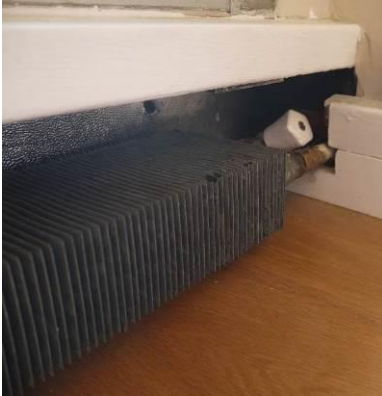
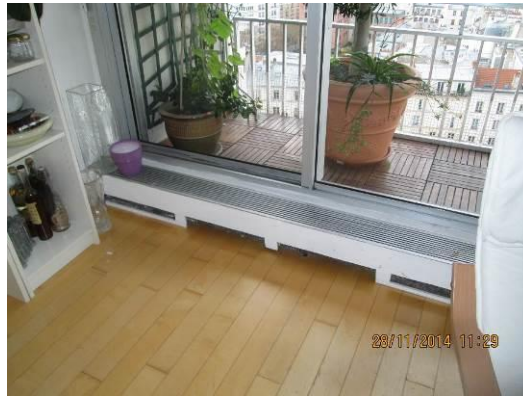
La plupart des radiateurs sont des radiateurs à ailettes qui sont installés en plinthe des menuiseries extérieures.

De plus, dans certains appartements, les radiateurs sont « habillés » ce qui limite les interventions sur le corps de chauffe.

Pour la régulation / gestion des températures, des vannes de réglage manuel sont présentes sur les radiateurs mais elles sont difficiles d'accès pour la plupart, et un bon nombre sont bloqués.

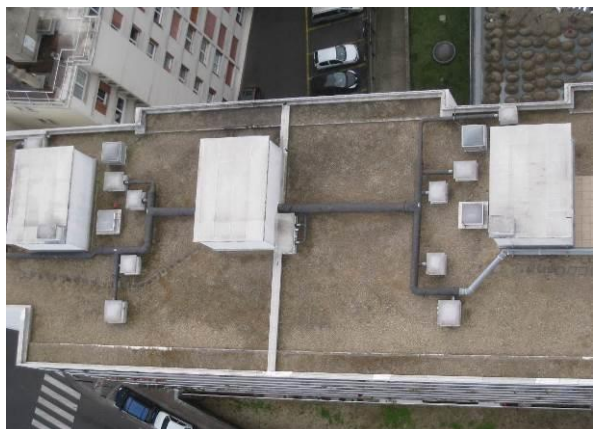
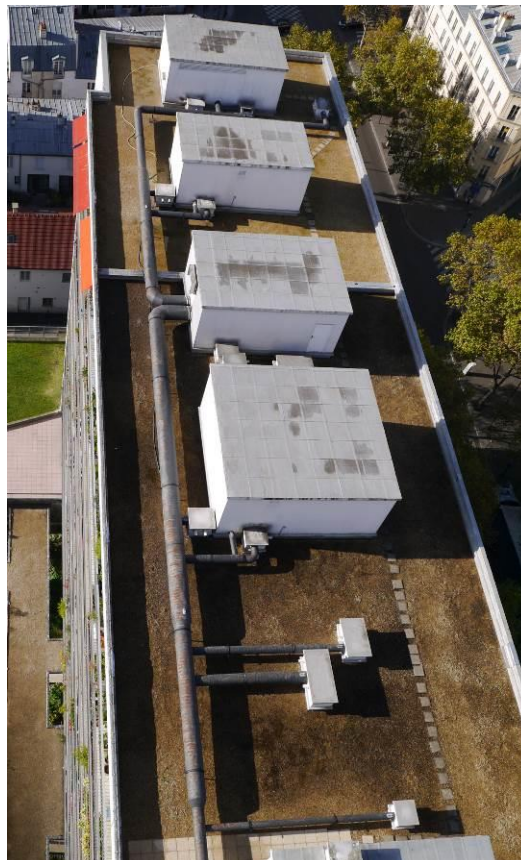
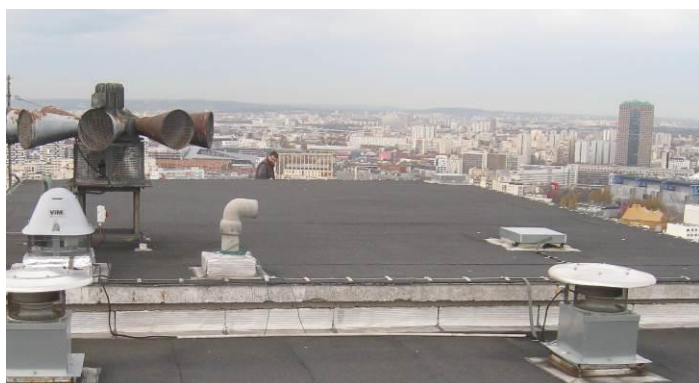
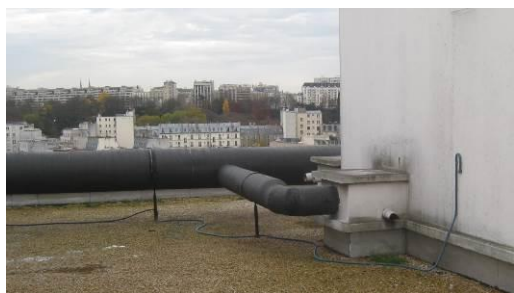
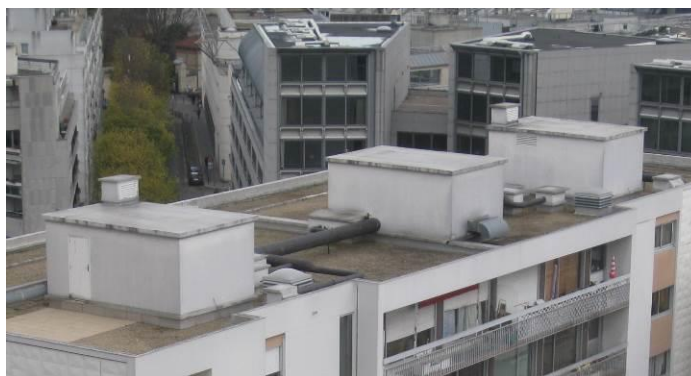
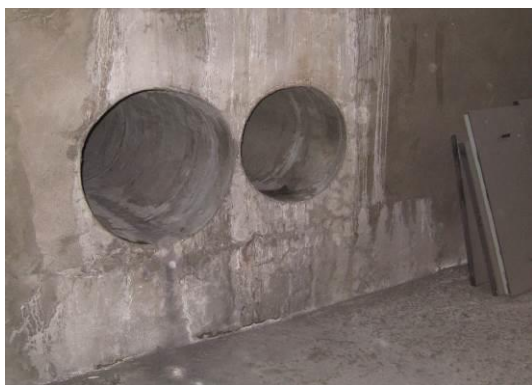
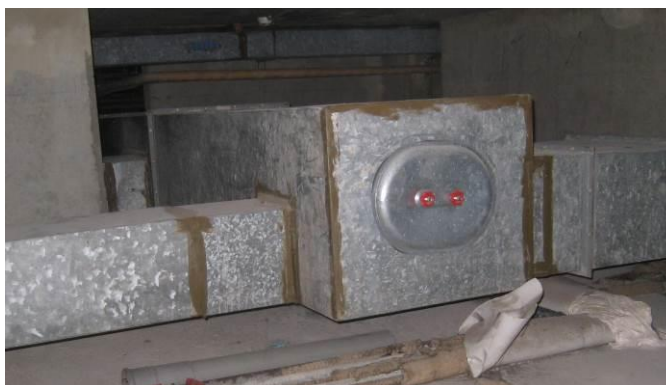
Photos des installations de ventilation :

Gaines d'extraction pénétrant dans Le local extracteur

De nombreux dysfonctionnements ont été constatés dans les logements. Il est difficile de savoir si la ventilation a été source de déperdition thermique importante ou si au contraire elle était en panne, et que du coup les déperditions liées à la ventilation ont été relativement faibles par rapport à une installation qui aurait fonctionné correctement.

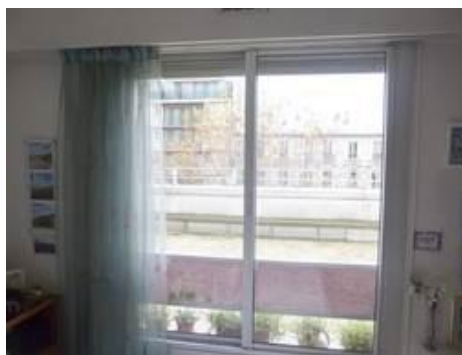
Présentation des ouvrants actuels

Le système d'ouverture était similaire dans chaque pièce testée, 2 vitrages coulissants étaient installés dans une huisserie aluminium avec un bouton central de verrouillage.
