Mesures des champ électromagnétiques effectuées dans la bande de fréquence correspondant au CPL de Linky

Le centre d'expérimentation de Linky, en Alsace à Ottmarsheim, le 5 juillet 2016, entre 13h30 et 15h30.

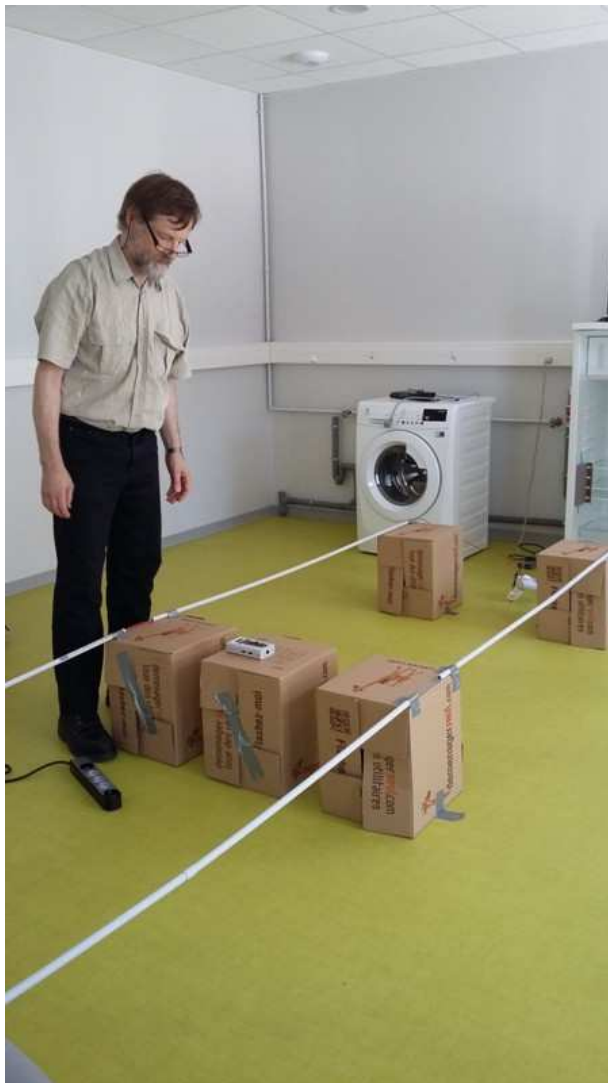
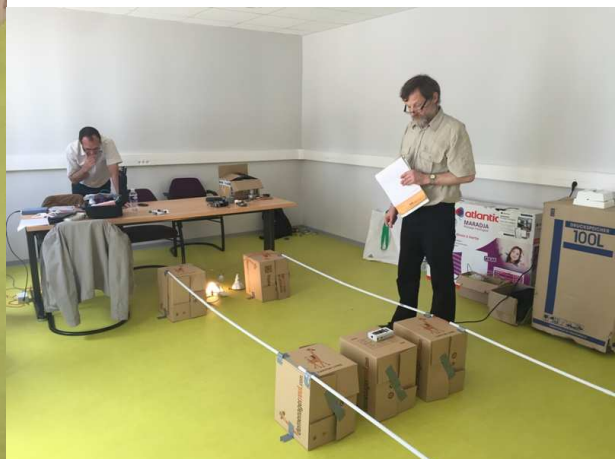
3°) en terme de rayonnement, les mesures ont été effectuées sur un fil de phase, séparé du fil de neutre par une distance de 1 mètre, de façon à minimiser l'effet soustractif des champs magnétiques de l'un sur l'autre (qui peut se produire lors de mesure sur une installation électrique récente.) Cette distance de 1 mètre représente la distance des lignes aériennes parallèles les plus éloignées dans une rue câblée de cette façon.

Les deux fils ont été surélevés par de cartons d'emballage pour éviter les effets de déviation du champ magnétique à cause des fers à béton inclus dans la dalle.

4°) deux consommateurs électriques ont été utilisés successivement pour faire passer du courant de signal CPL (et non pas seulement avoir une tension de CPL présente sur les fils) :

- une ampoule à incandescence (ancienne génération, $P = 75\text{ W}$, marque GE, modèle Softlight),
- un bloc d'alimentation à transformateur ferromagnétique sans charge (bloc secteur modèle SB35-240-1, capable de fournir 3W, consommant 1W à vide avec un facteur de puissance de 43%).

2,5 nT maximum au contact du fil de phase, et 0,3 V/m à 20 cm du même fil, lorsqu'une ampoule à incandescence est allumée ou un transformateur ferromagnétique branché, au bout de la boucle.

En plaçant l'appareil entre les fils de phase et de neutre, ce qui lui permet de recevoir la somme des champs magnétiques de deux fils, mais à 50 cm, le niveau est de 0,2 nT et de 0,2 V/m.
