NEWSLETTER N°9
Septembre 2020

Rénovation complète du vannage de Monteaux (41)- Bassin de la Cisse-Juin 2020

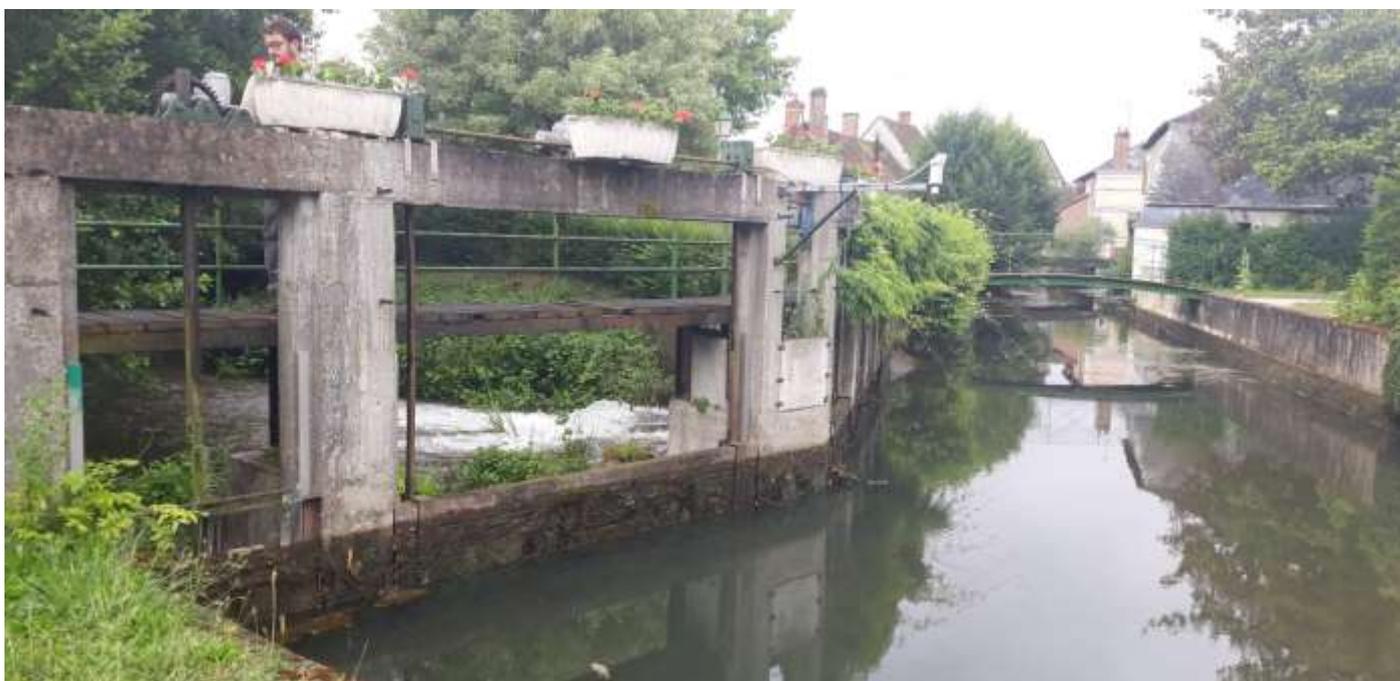
Photo 1 : Avant travaux

C'est donc pour la 3eme fois que le Syndicat de la Cisse a souhaité installer des vannes automatiques PANAVAN en remplacement de vannes guillotines (elles-mêmes automatisées par des servomoteurs) sur un des vannages stratégiques du bassin de la Cisse. Le vannage situé en plein centre bourg régule un cours d'eau relativement calme mais qui peut également faire l'objet de fortes et subites montées d'eau risquant d'inonder les nombreuses caves présentes en Centre-ville. Les vannes précédentes, pour certaines en fin de vie et équipées de servomoteurs pas toujours fiables et à l'entretien couteux, étaient l'objet de manipulations par de multiples personnes et causant des conflits entre les usagers. C'est pourquoi, le Conseil municipal a voté pour le remplacement par des vannes neuves (en acier) et automatiques (au fonctionnement mécanique) ne nécessitant plus l'intervention humaine. A noter que ce vannage est composé de 6 vannes de tailles diverses dont 1 vanne de 3.2 m de largeur. Il a été équipé de grilles de protection contre les chocs possibles de tronc d'arbres et de joints permettant de limiter les débits de fuite.

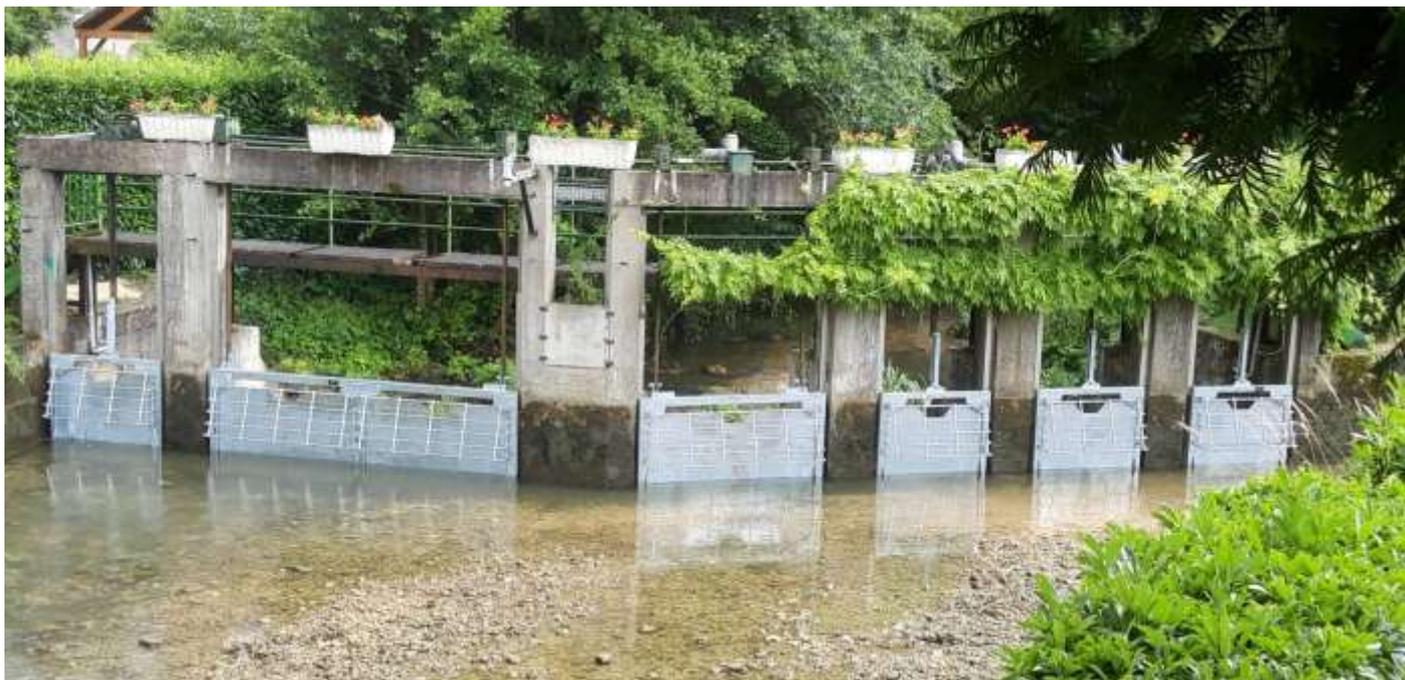
Photo 2 : JUSTE APRES TRAVAUX-mise en eau en cours (5 vannes + 1 double) = 7 vannes

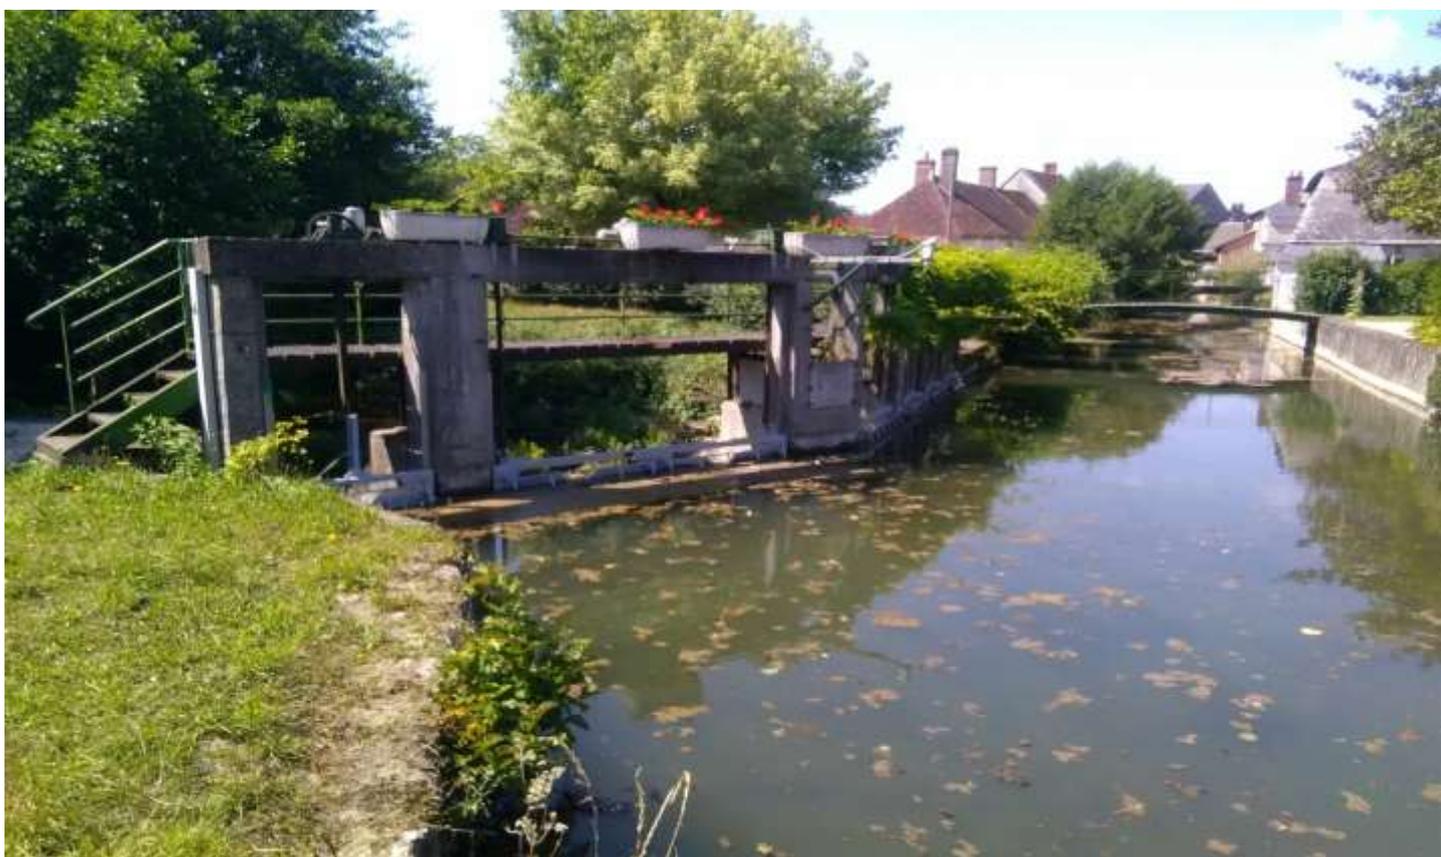
Photo 3 : Après la mise en eau complétée, les vannes automatiques s'ouvrirent et se ferment sans manipulation humaine-24h/24, 7j/7.

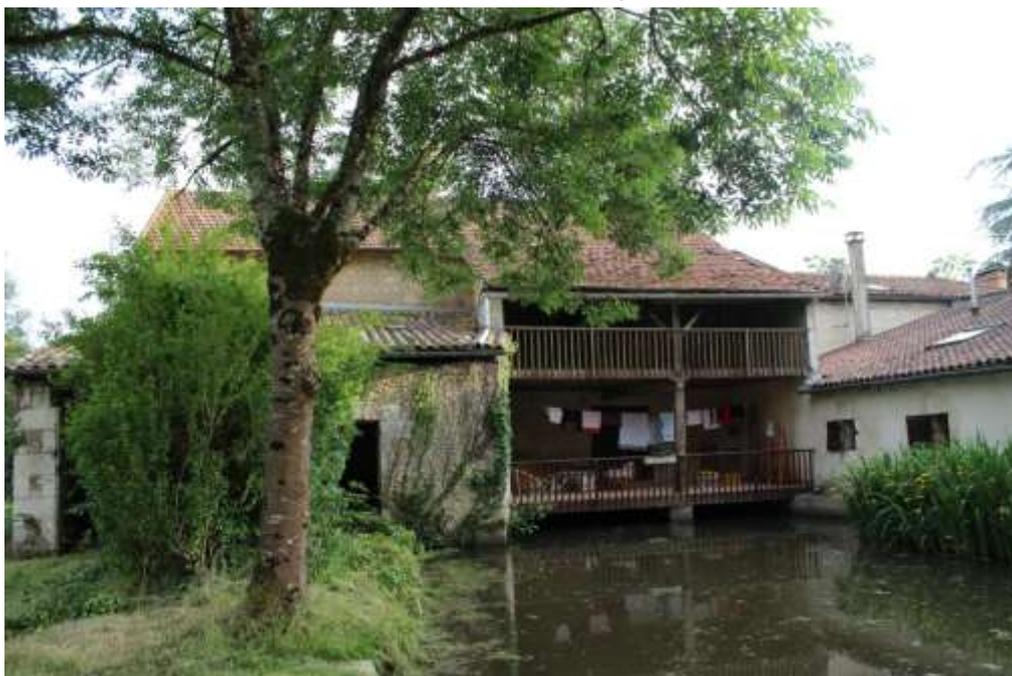
Photo 1 : Vue amont du Moulin-Cours d'eau le Lary

La propriétaire de ce magnifique moulin du XV^{eme} siècle souhaitait remplacer une voire deux de ses vannes bois type « guillotine » (situées sous le Moulin) par des vannes automatiques Panavan en acier galvanisé. Une des deux vannes avait été fortement endommagée par un violent orage. C'était donc l'opportunité pour rénover et opter pour un dispositif de régulation autonome. Afin d'assurer une régulation optimum en cas de montée des eaux, les deux vannes ont été remplacées.

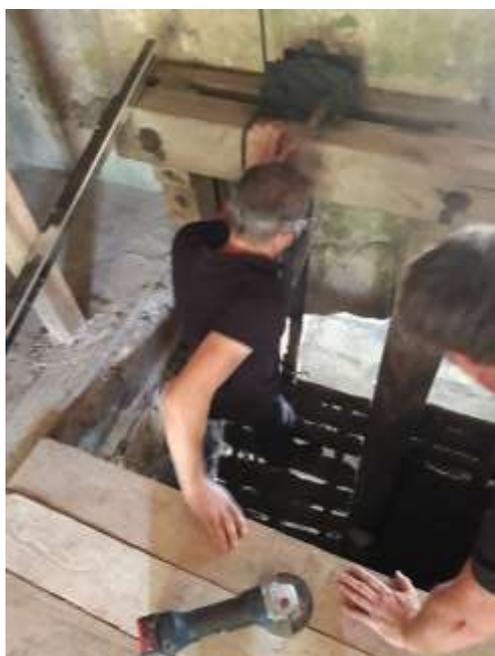
Photo 2 : AVANT TRAVAUX-Inspection des anciennes vannes bois

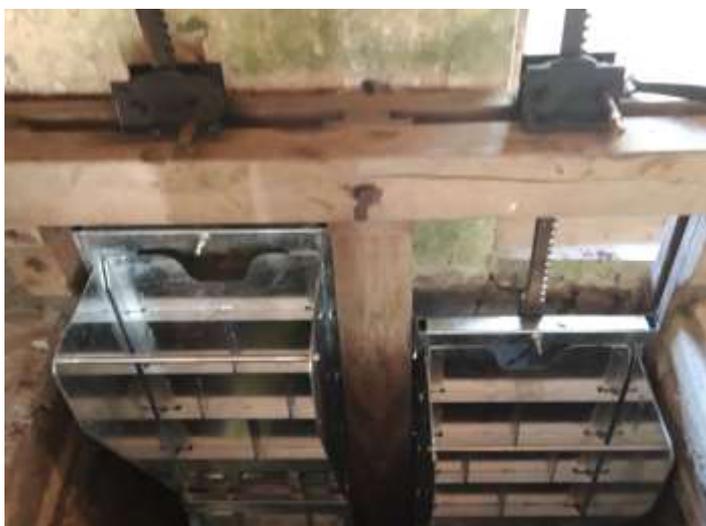
Photo 3 : Vannes automatiques Panavan installées en lieu et place des vannes classiques bois.

Bien que les vannes soient en acier galvanisé (la structure porteuse en bois et les crémaillères d'époque), elles s'accrochent parfaitement à l'ensemble et n'altèrent en rien la beauté de l'ouvrage.

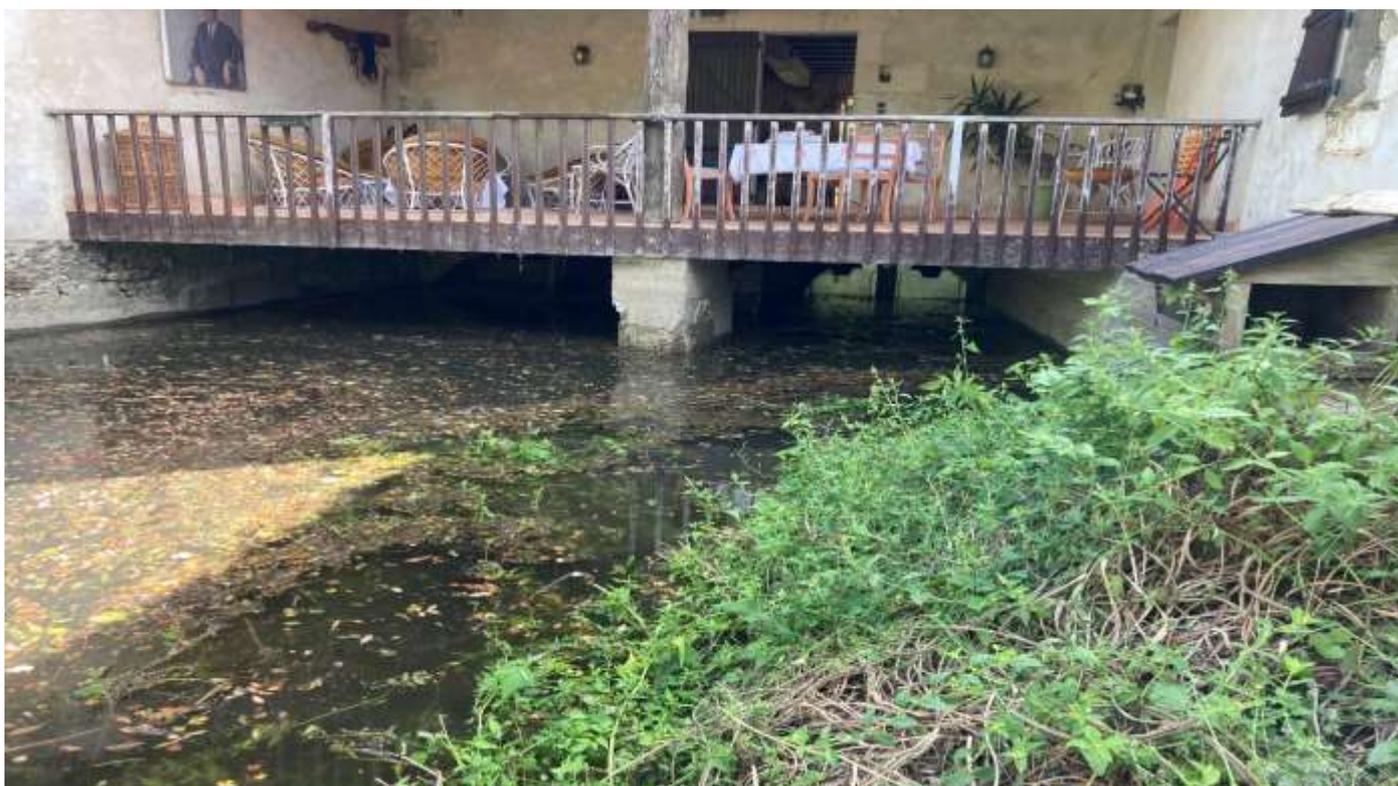
Photo 4 : Vue amont des vannes
