# LE CHÂTEAU DE TANCARVILLE

*Jean Mesqui*

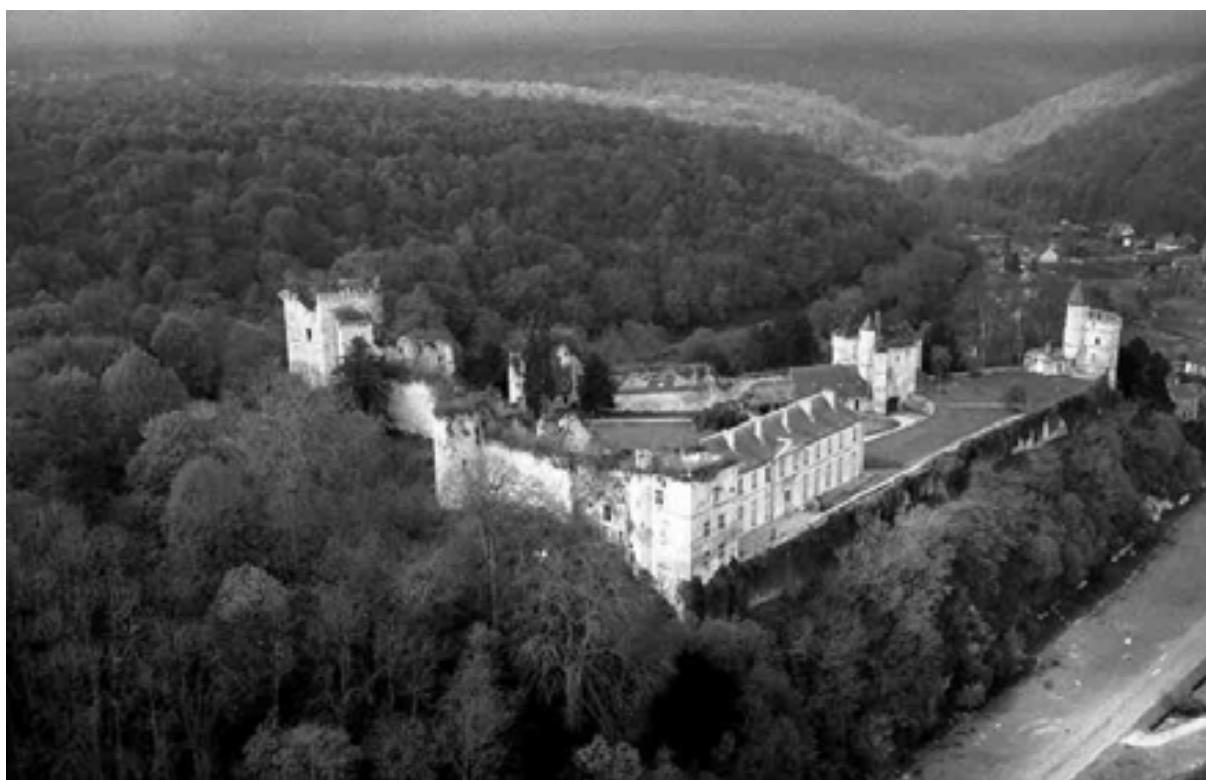
Figure 5 : Vue aérienne du château, prise en 1991. De gauche à droite, la Grosse tour, la Tour Collecte, la tour Carrée, le château Neuf, la porte devers la ville et la Tour de l'aigle

La Seine baignait autrefois les falaises sur lesquels il est juché et dont sa muraille épouse le contour (Figure 2, Figure 5) ; il était inexpugnable sur ce long côté Est. Les escarpements de la face Ouest le défendaient bien, mais il permettait cependant un accès relativement facile par le thalweg. De plus, cette face était fortement exposée aux tirs éventuels venant de l'autre face du vallon, relativement proches, surtout à l'époque de l'artillerie. Enfin, la face Sud était largement dominée par le plateau dont l'éperon formait la proue ; au point que, à une centaine de mètres de distance, on domine déjà les tours qui forment cette face méridionale, ce qui valut l'érection du boulevard Coquesart, et surtout le creusement d'un second fossé dont les terres vinrent former un rempart couvrant ce front.

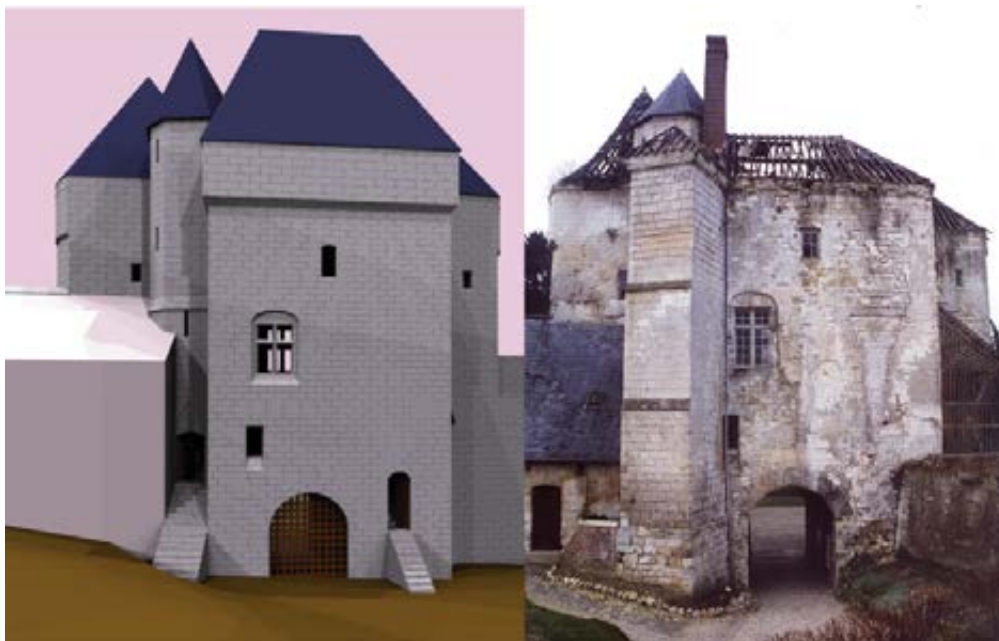
Figure 7 :Restitution de la porte dans son état fin XVe siècle, vue de l'Est. Noter l'ancienne porte conduisant au premier étage. À droite, vue de la porte dans son état en 1991

Le premier étage du portail, bien que profondément remanié au XV<sup>e</sup> siècle, conserve l'essentiel de ses dispositions primitives, si l'on excepte peut-être celle de son accès. L'accès moderne se pratique au Sud-Ouest dans un couloir voûté en berceau, qui dessert sur la gauche la petite salle de la tourelle Ouest, sur la droite la salle principale de l'étage. Cet accès a été percé dans le couloir lors de la construction de la vis. Primitivement, l'entrée s'effectuait au Sud-Est par une porte aujourd'hui bouchée par les reprises postérieures, parfaitement reconnaissable à l'extérieur ; seul le sommet de son archivolte est reconnaissable à l'intérieur de la salle principale. Un degré extérieur permettait de l'atteindre et de desservir un escalier intérieur en bois rejoignant le premier étage (Figure 7) <sup>(68)</sup>.

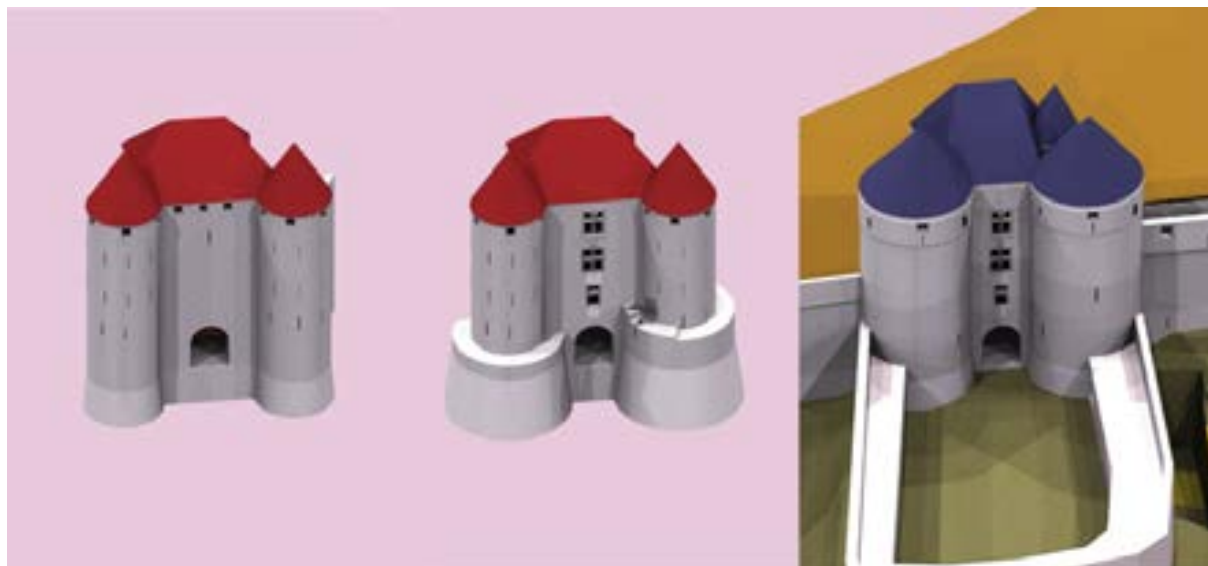
Figure 8 : Trois restitutions de la porte devers la ville. À gauche l'état originel XIII<sup>e</sup> siècle, au centre la porte en cours de modification, à droite l'état final à la fin du XV<sup>e</sup> siècle

L'examen de la porte, tant intérieurement qu'extérieurement, montre que l'édifice primitif fut profondément modifié au XV<sup>e</sup> siècle, par l'enchapement des deux tourelles primitives dans de puissantes tours semi-circulaires, par la reconstruction de la façade extérieure, enfin par l'adjonction d'un escalier en vis pour desservir les étages (Figure 8).

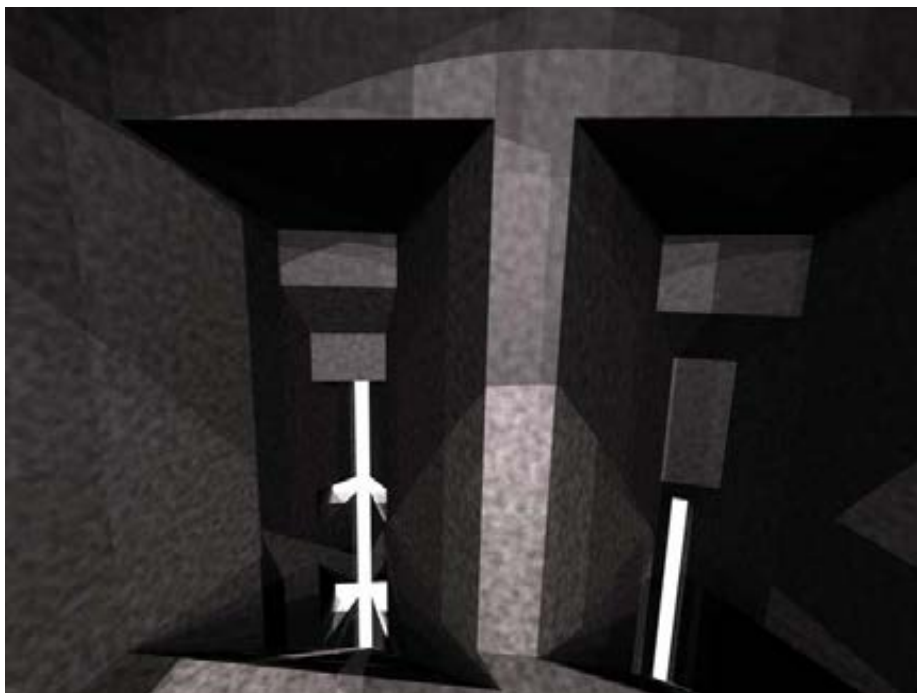
Figure 10 : Vue intérieure (infographie) d l'arbalétrière de la tour Sud

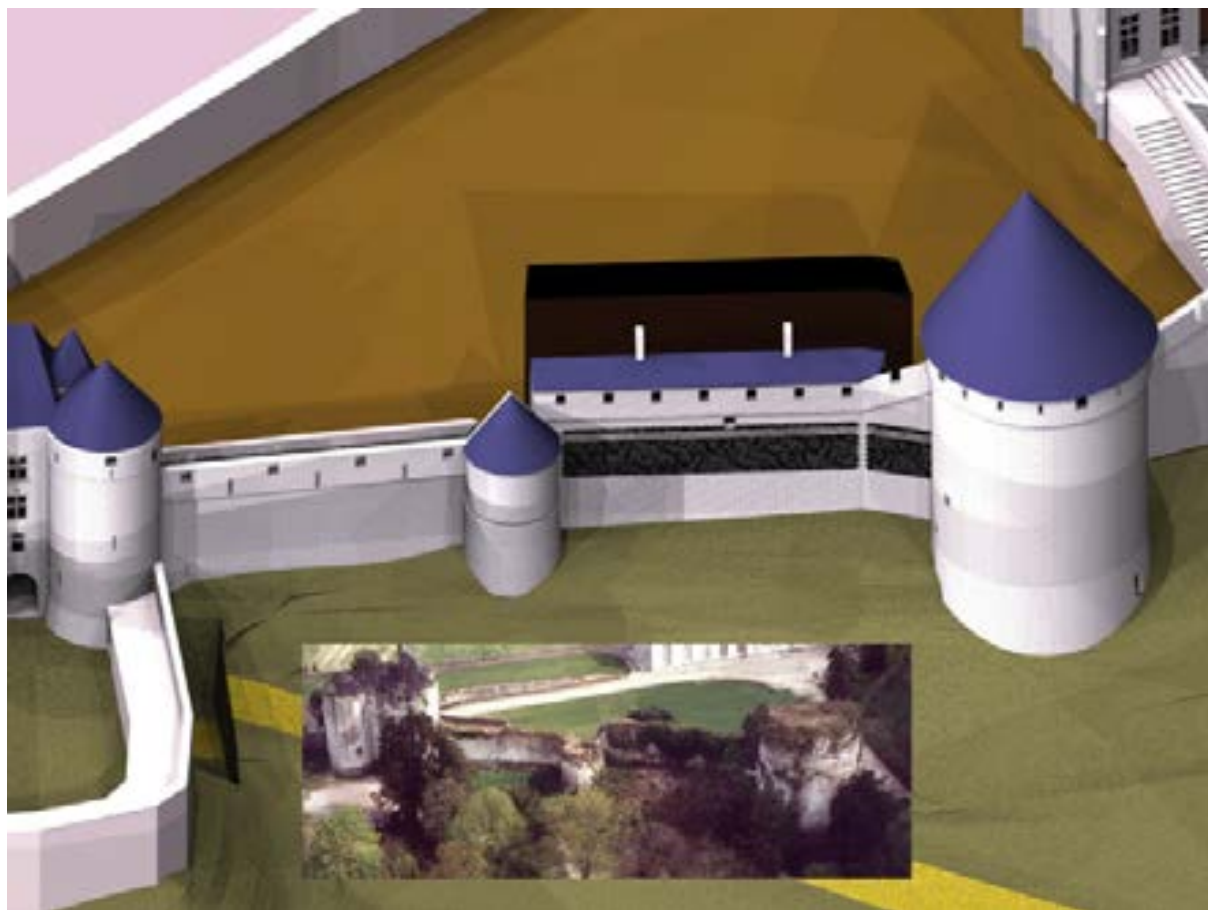
Figure 17 : Vue restituée de la partie d'enceinte allant de la porte à la Tour du lion.

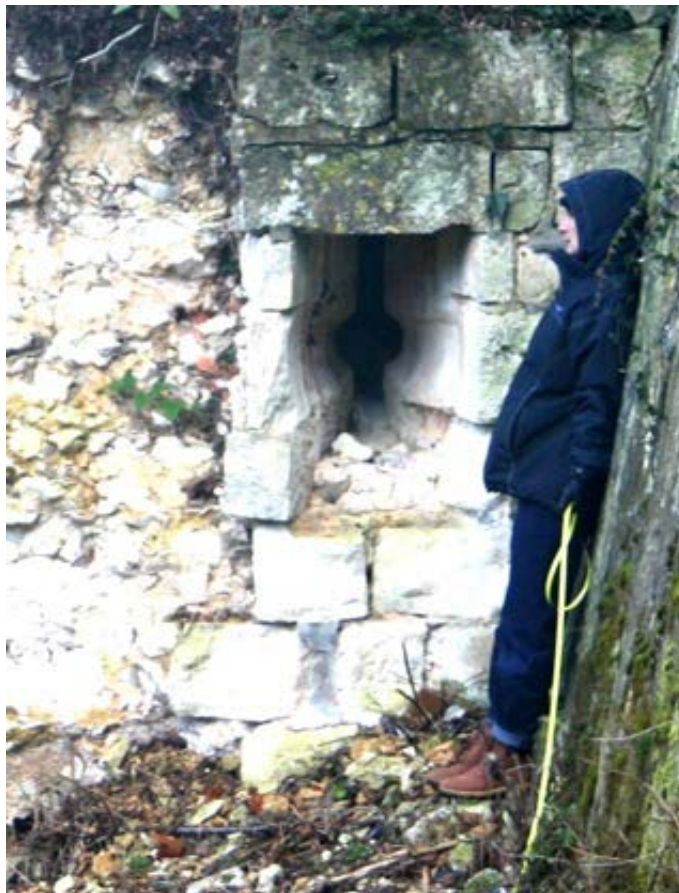
Figure 18 : Canonnière de la petite tour ronde

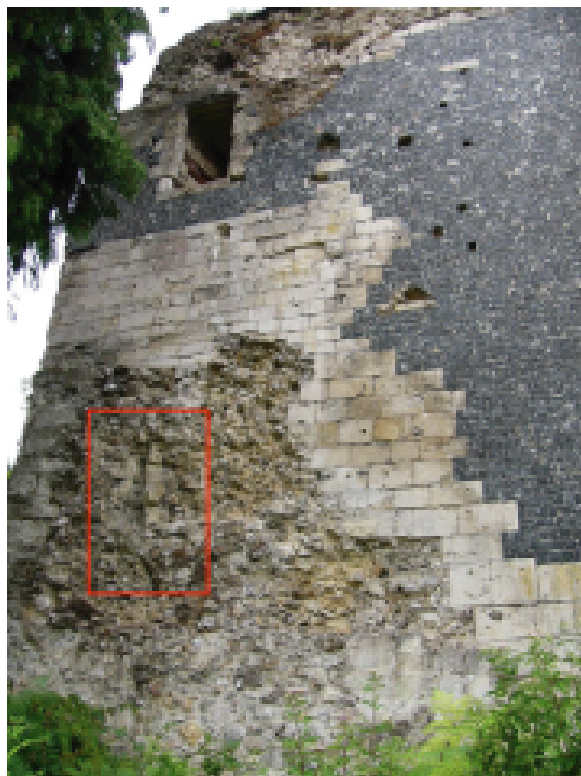
Figure 21 : Vue intérieure de la Tour du lion. En encadré rouge, reste de l'ébrasement d'une archère de la courtine primitive

On matérialise ainsi le reste, extrêmement dégradé, d'une courtine antérieure à la courtine actuelle et à la tour, à demi absorbée par ces nouvelles constructions qui ne reprenaient pas son alignement. On peut restituer par l'esprit un tracé rectiligne pour cette courtine, qui allait rejoindre la courtine Sud de la porte d'entrée dont elle fut certainement contemporaine (Figure 22).

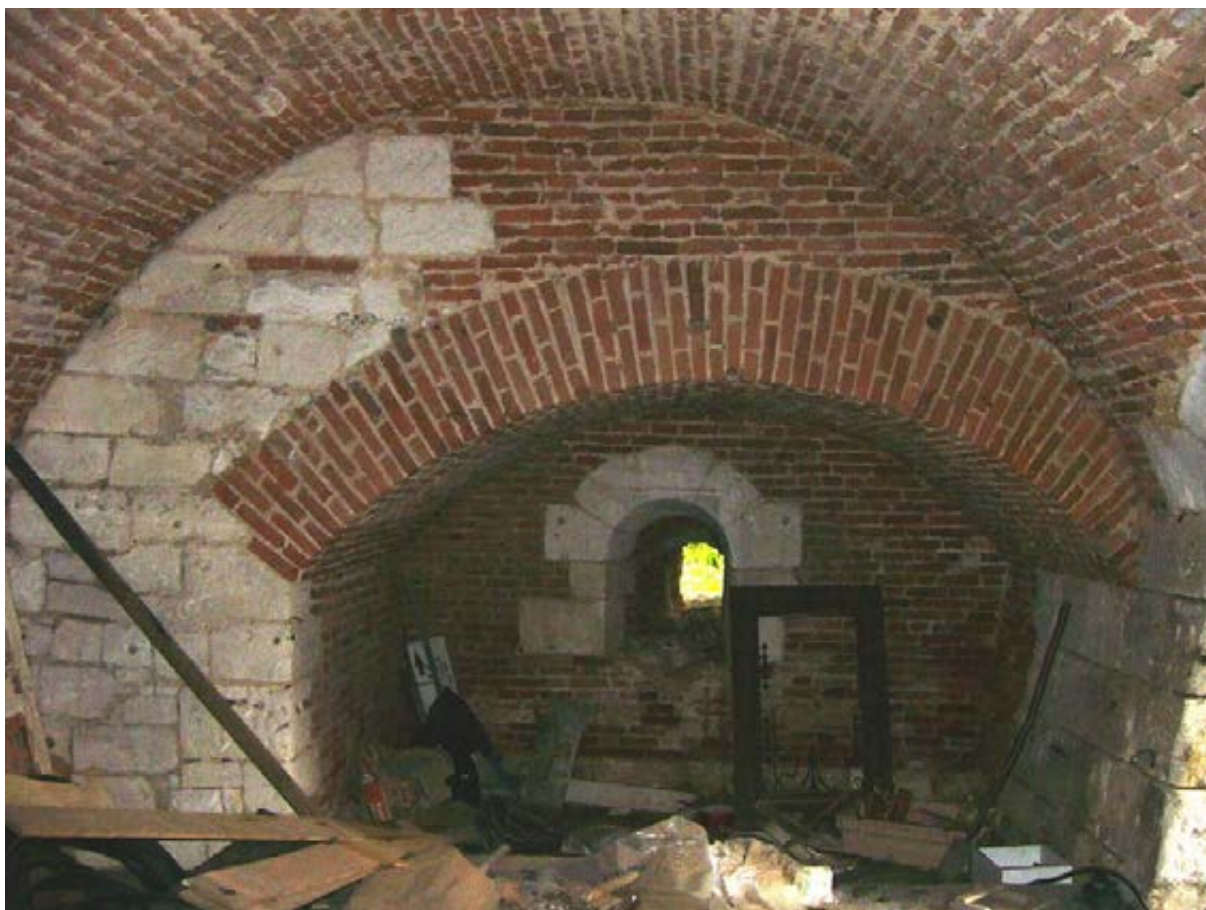
Figure 23 : Vue intérieure du RDC de la Tour du lion. En face, canonnière ; sur la droite, talus du mur primitif

Comme on l'a vu, le rez-de-chaussée de la tour s'appuie sur le talus de la courtine préexistante de quelques mois ou de quelques années. Il est constitué d'une petite salle carrée, voûtée en berceau segmentaire, littéralement noyée dans une maçonnerie de pierres calcaires et de briques : en capitale, l'épaisseur dépasse cinq mètres ! Sur le flanc Nord, une vaste niche dessert une canonnière à l'embrasure voûtée en berceau encadrée de pierres de taille ; il s'agissait primitivement d'une canonnière à la française, aux faces appareillées en briques, dont la fente de tir a été élargie, de même que toutes les autres fentes de canonnières de la tour (Figure 23). Les joues de l'ébrasement étaient pourvues de rainures pour fixer le recul des armes à feu.

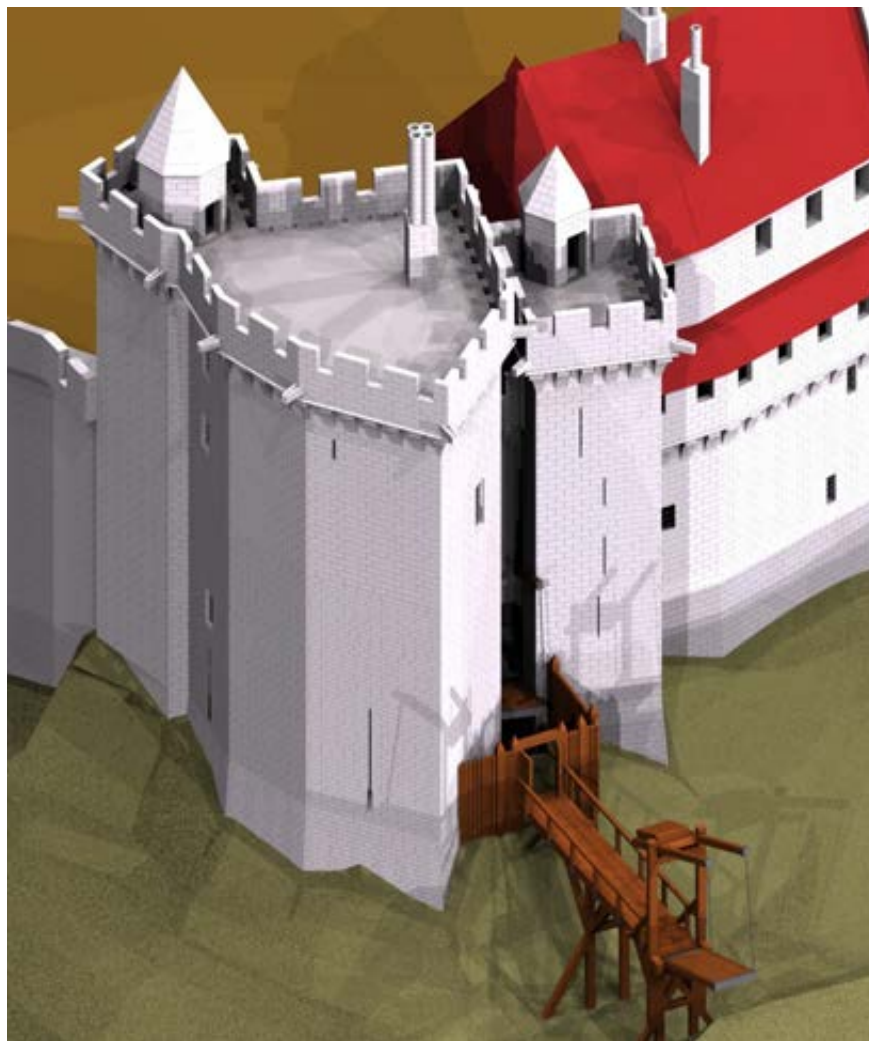
Figure 32 : Restitution de la Grosse tour et du dispositif d'accès à la porte Coquesart en 1410-12

charpenterie, et de fournitures de matériaux, dont le paiement s'effectuait en 1410-12. Ces marchés prouvent que le projet évolua en cours de chantier. Dans le projet primitif daté de 1408-1409, la tour devait être surélevée de 26,5 pieds (8,6 m) avec un chemin de ronde à parapet de 7 pieds de haut (2,3 m). Dès le mois d'août de 1410, elle atteignait le niveau requis, et Jenson dessina les clefs de mâchicoulis et les créneaux. Mais il fut décidé dans le courant de cette année que la tour serait pourvue d'une terrasse reposant sur une voûte à neuf branches, ce qui conduisit à passer des ave-nants pour surélever légèrement (2,5 pieds) les maçonneries ainsi que la vis <sup>(116)</sup>. L'analyse architec-turale montre que les termes de ces marchés furent scrupuleusement respectés, en particulier en ce qui concerne les dimensions.

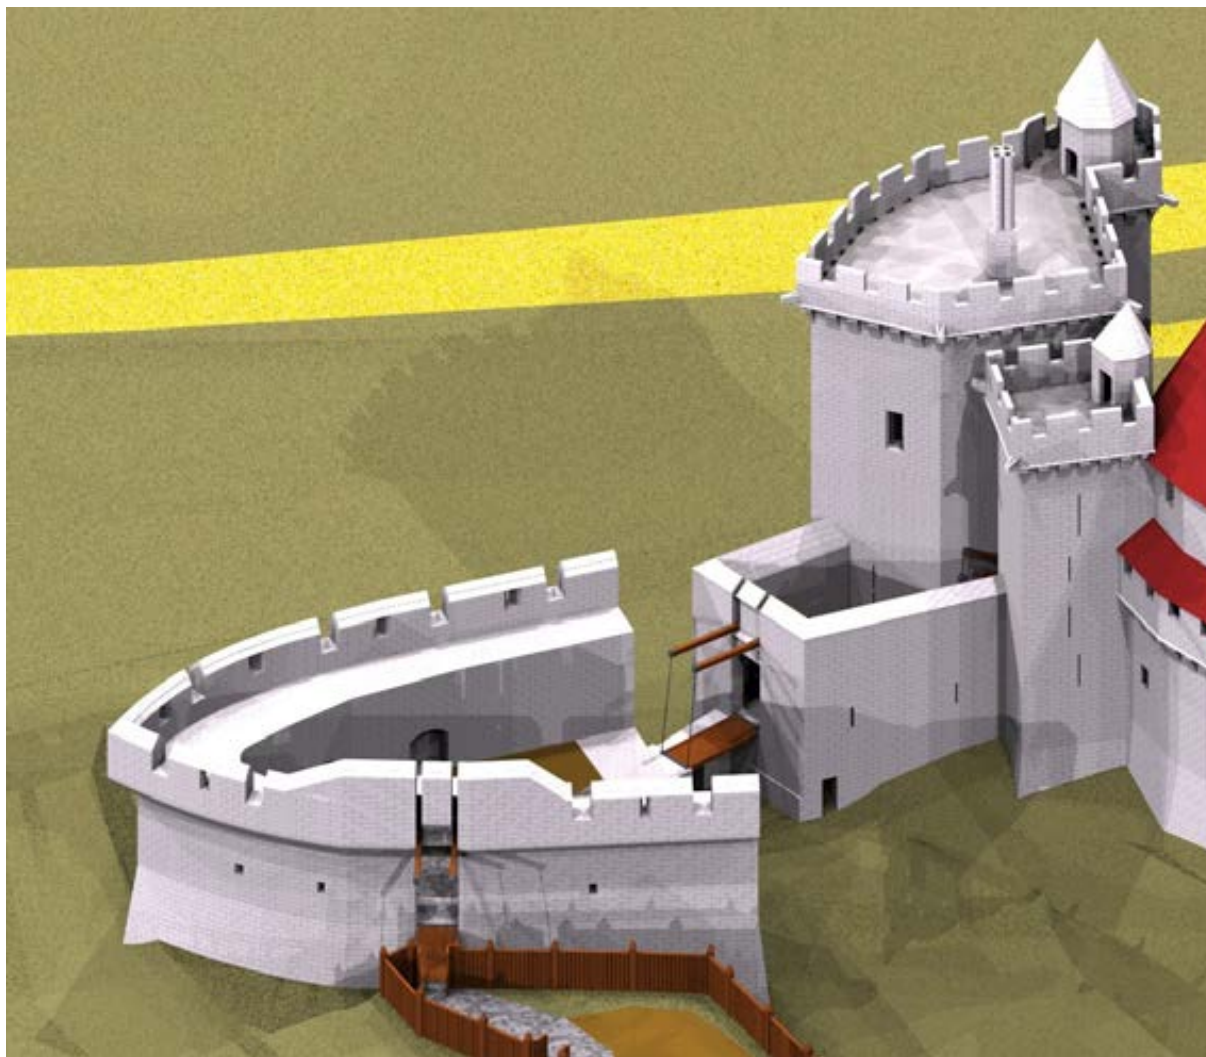
Figure 36 : Restitution en infographie du boulevard et de l'ouvrage trapézoïdal de Coquesart à Tancarville. Les couronnements restitués sont inspirés de ceux encore visibles à Montreuil-Bellay.

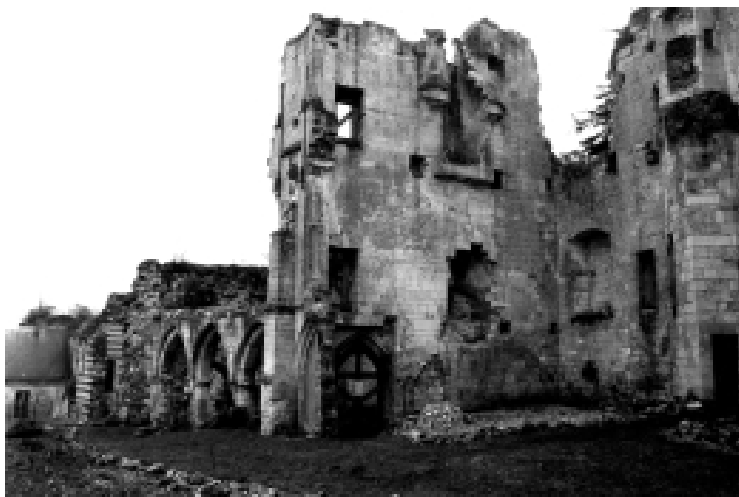
Figure 38 : Vue des ruines de la Chambre aux chevaliers. De droite à gauche, la tourelle d'escalier derrière la tour carrée, le mur d'enceinte, le refend entre la partie garde-manger et la partie cuisine se terminant par un contrefort de 1410-12, puis les trois arcades primitives de la partie cuisine.

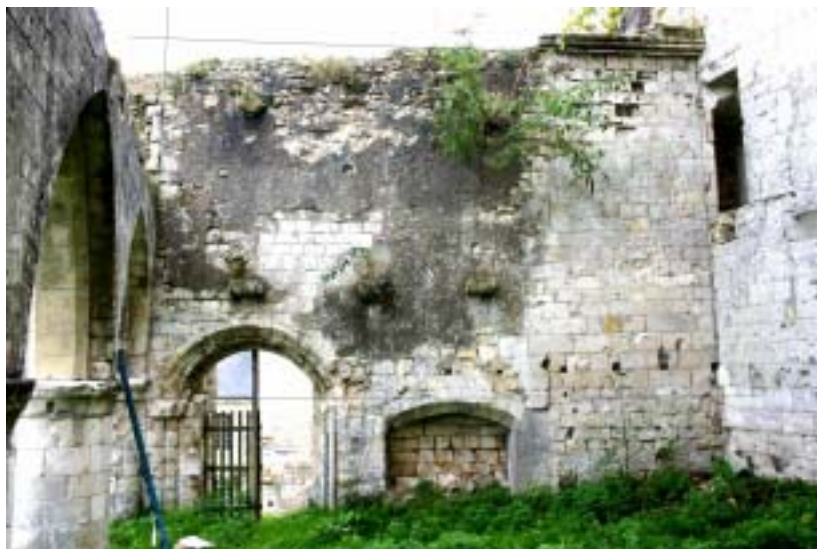
Le dernier mur de la Chambre aux chevaliers est le pignon oriental, extrêmement dégradé (Figure 43). Il a perdu une bonne partie de son élévation ; cependant, on note à sa partie supérieure un encorbellement qui montre clairement que ce mur pignon était primitivement le mur gouttereau extérieur d'un autre bâtiment, en l'occurrence la Grande salle, et que la Chambre aux chevaliers y fut appuyée.

Figure 43 : Vue du mur pignon oriental de la Chambre aux chevaliers. De gauche à droite, la porte de la Grande salle, le passe-plats, et en haut le couloir des latrines.

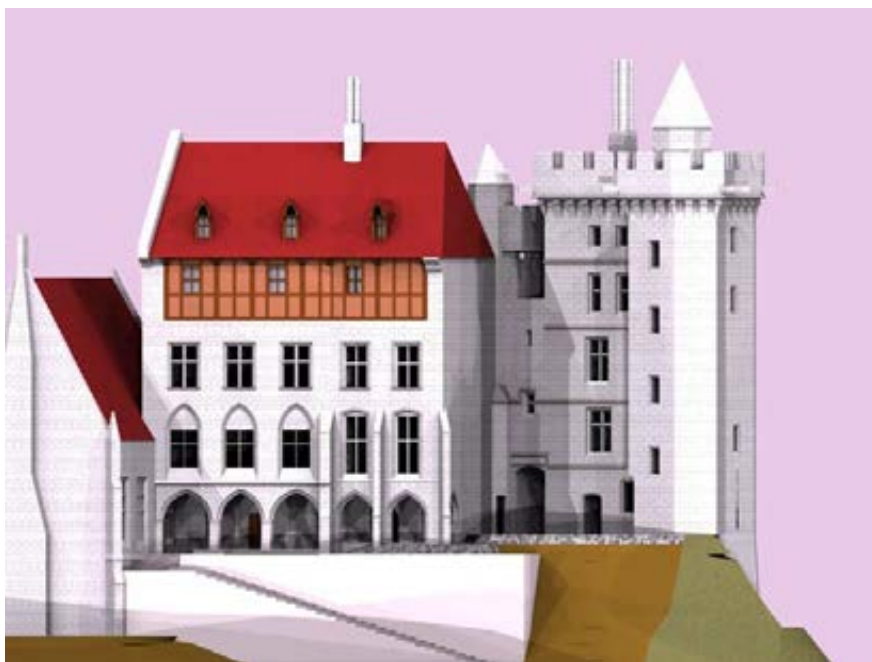
Figure 47 : Restitution en élévation de la Chambre aux chevaliers et de la façade de la Grosse tour

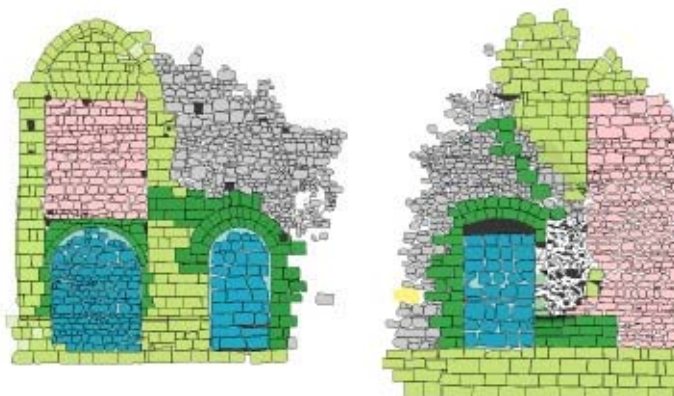
Figure 52 : Interprétation des maçonneries des deux faces du mur gouttereau Est de la Grande salle. À gauche, la face Ouest, à droite la face Est.

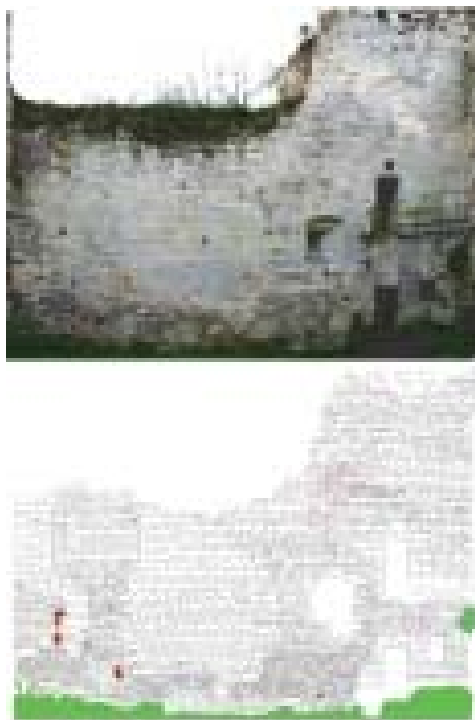
Figure 57 : Vue du mur gouttereau Sud de la Grande chambre, et analyse des maçonneries

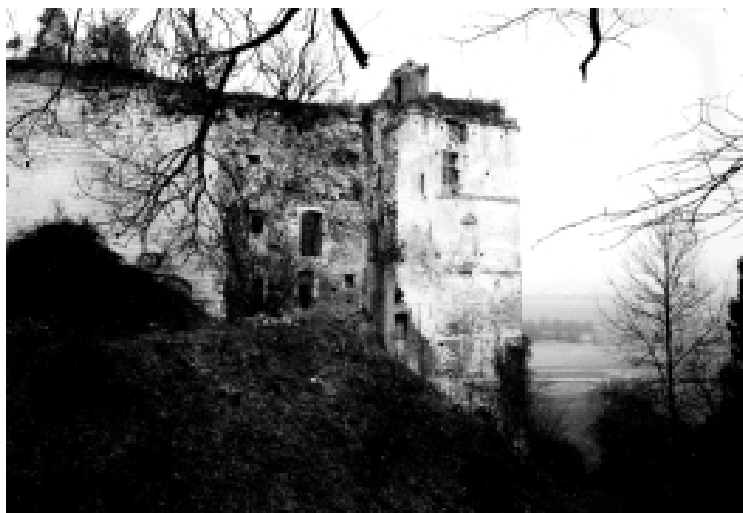
Figure 67 : Vue de l'extrémité orientale du front Sud, avec l'emplacement de la Tour plombée, puis la Tour carrée

Côté extérieur, l'aspect est extrêmement révélateur des désordres qui ont marqué cette partie. On reconnaît d'abord le beau mur appareillé construit sous Guillaume d'Harcourt ; il s'interrompt brutalement, laissant apparaître le parement très dégradé du mur primitif déjà rencontré dans les bâtiments précédents. On y reconnaît les trois portes superposées visibles dans la partie chambre du bâtiment ; au-delà se trouvent des percements modernes du mur de la partie garde-robe.
